瀬田川 河川管理レポート

平成26年度

平成27年3月

近畿地方整備局
琵琶湖河川事務所

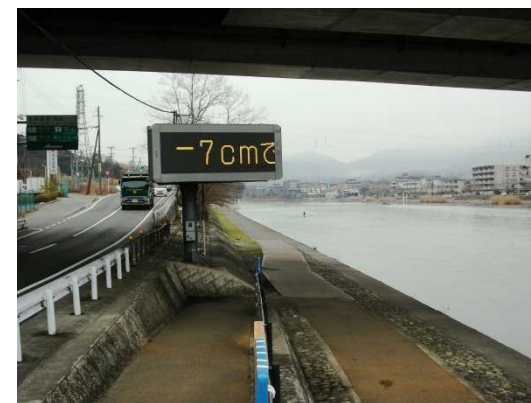
■ 橋本情報表示板の更新

本設備は、設置から17年が経過しているため老朽化しており、また保守部品の調達が困難な現状であることから更新を行いました。

▲ 橋本情報表示板(更新後)

橋本情報表示板は、琵琶湖水位、瀬田川洗堰放流量、利用者への注意喚起等の情報提供を行っている設備です。

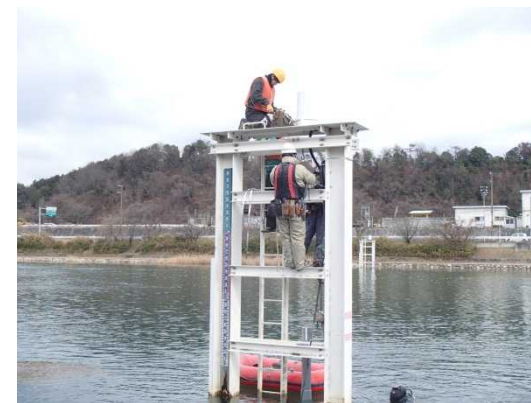
■ 橋本流量観測施設の更新

本施設の更新にあわせて、水位から流量を計算する機能を追加して、流量データの欠測対策を講じました。

▲ 橋本流量観測施設(更新作業状況)

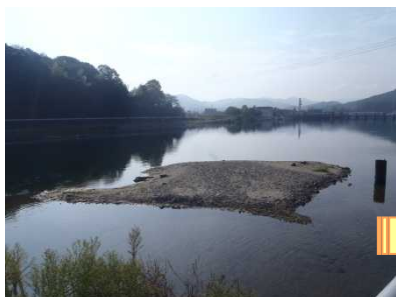
千丈川との合流付近において、平成25年の台風18号の出水により堆積した土砂を撤去しました。

▲ 土砂撤去前の状況

これにより、流下断面の確保と船舶の安全な航行を図ります。

➤ 撤去土砂量=100m³

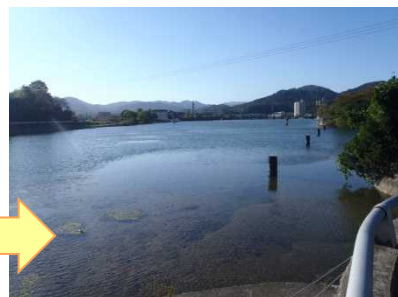
▲ 土砂撤去後の状況
