中小河川の浸水実績図について

浸水実績図（草津市）

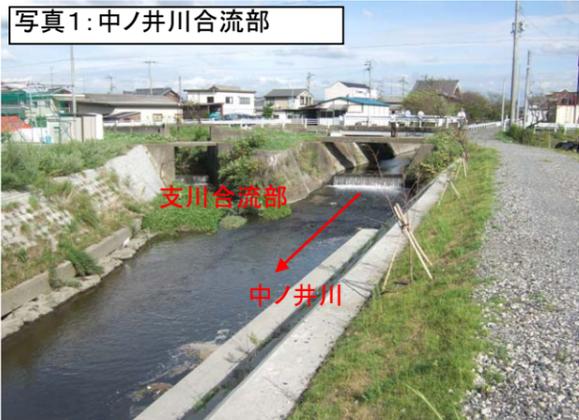
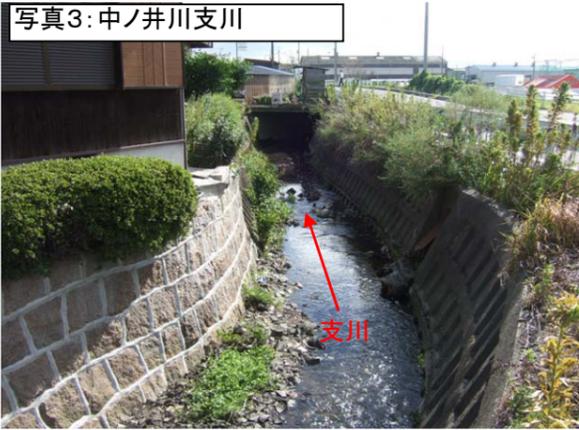
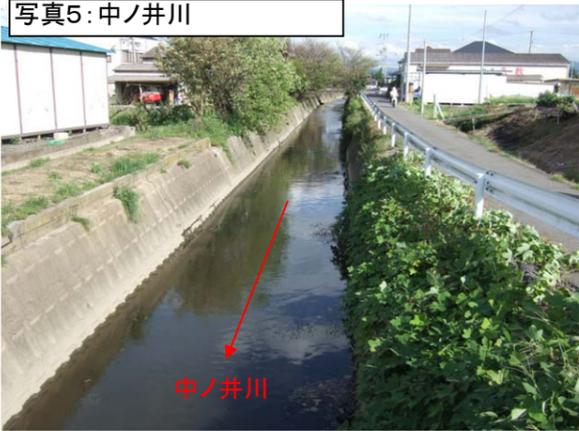
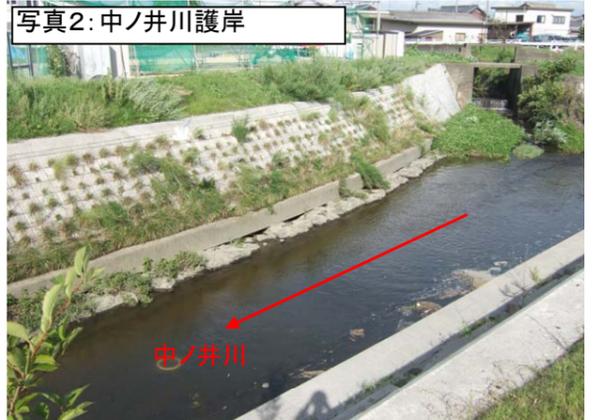
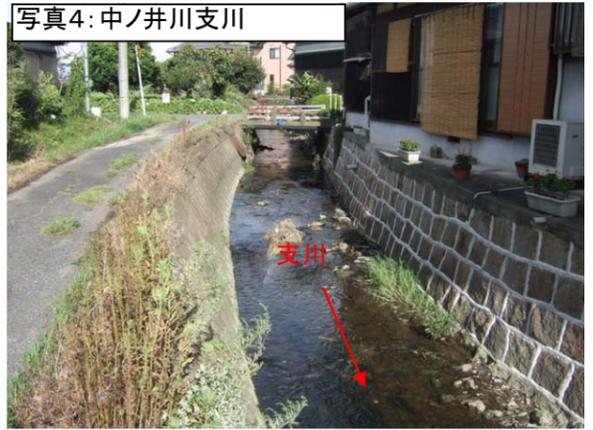
調査位置 草津市①-D 現場写真 有 過去の浸水状況写真 無

浸水原因 近傍河川の溢水

コメント
 ・浸水箇所はとりわけ低いという印象は受けなかった。
 ・中ノ井川の断面不足が考えられる。(中ノ井川ショートカット事業が未竣工のため)
 ・掘込河道であった。

地形の特徴 ボトルネック区間内と考えられる

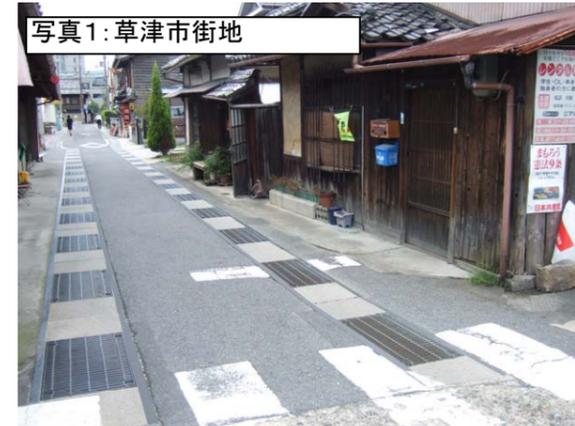
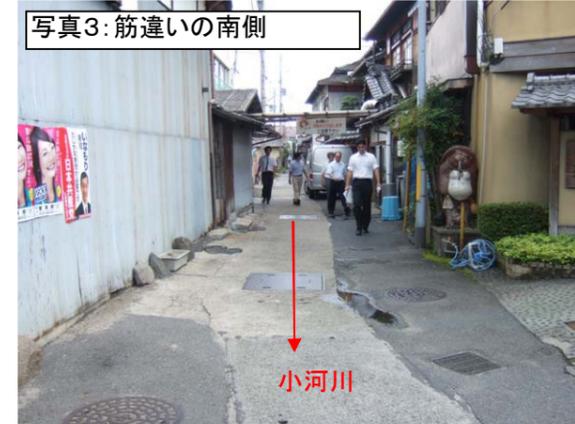
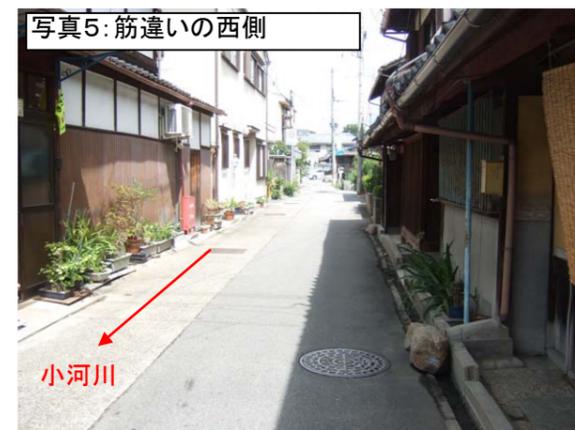
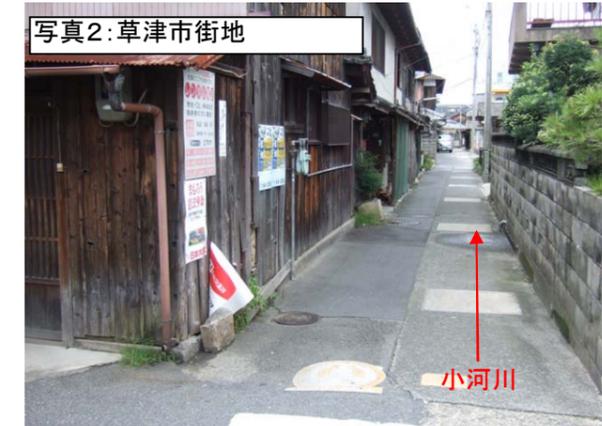
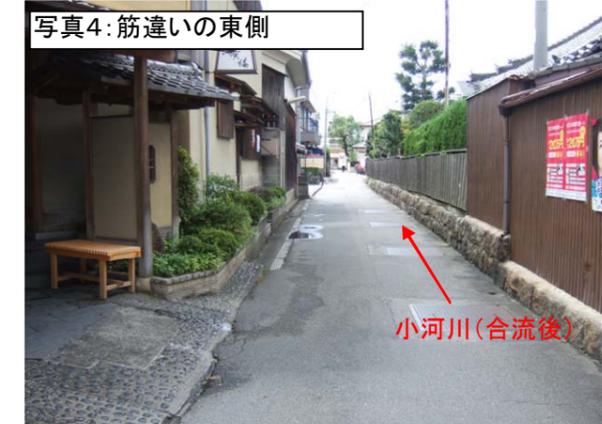
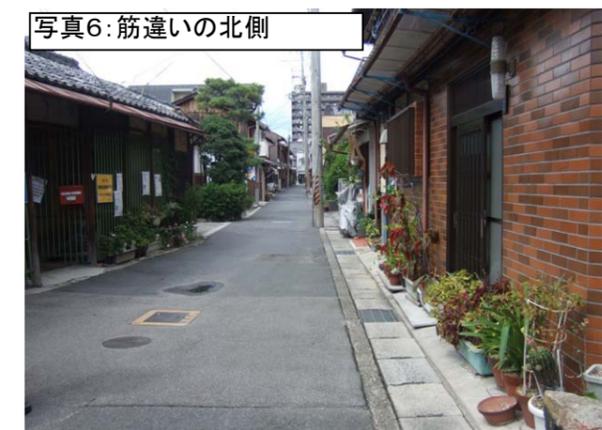
調査位置 草津市② 現場写真 有 過去の浸水状況写真 無

<p>平面図</p>	
<p>浸水原因</p>	<p>近傍河川の溢水</p>
<p>コメント</p>	<ul style="list-style-type: none"> ・浸水箇所は比較的古い町並で、全体的に周りよりも少し低い印象を受けた。 ・小河川の合流部であり、断面不足による溢水が考えられる。 ・掘込河道であった。
<p>地形の特徴</p>	<p>流末にボトルネック地点が存在、地盤高低</p>

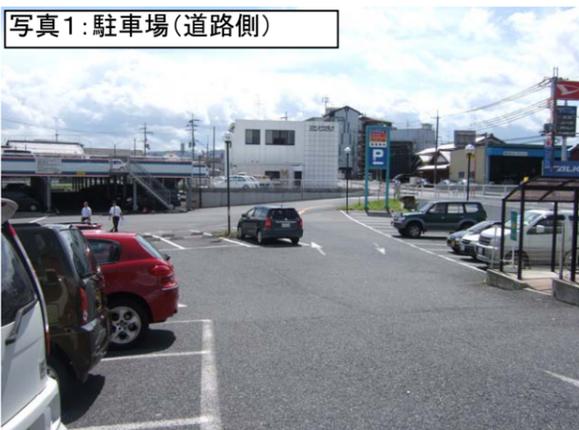
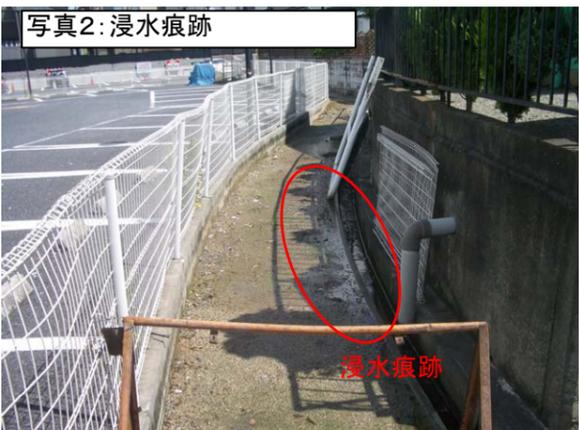
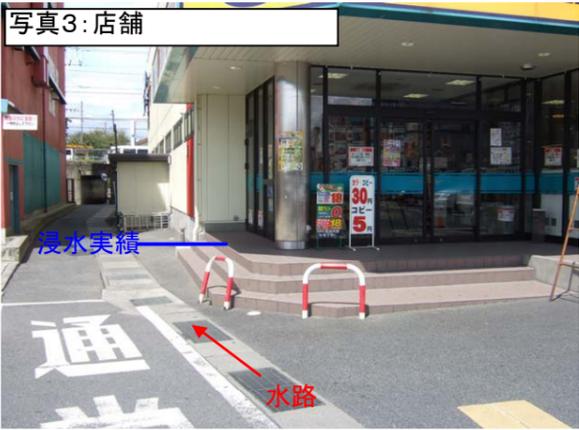
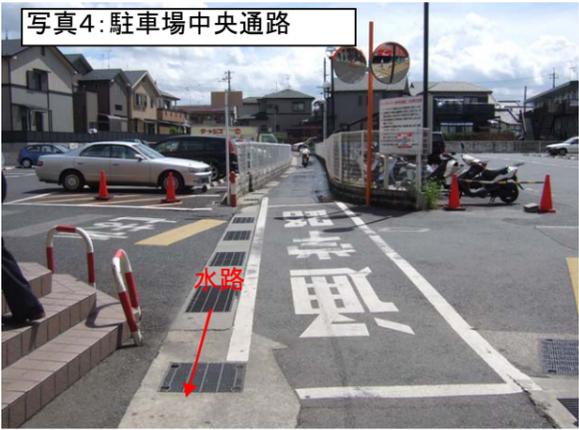
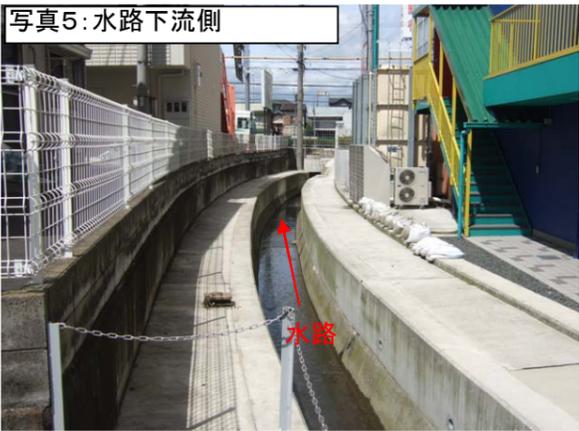
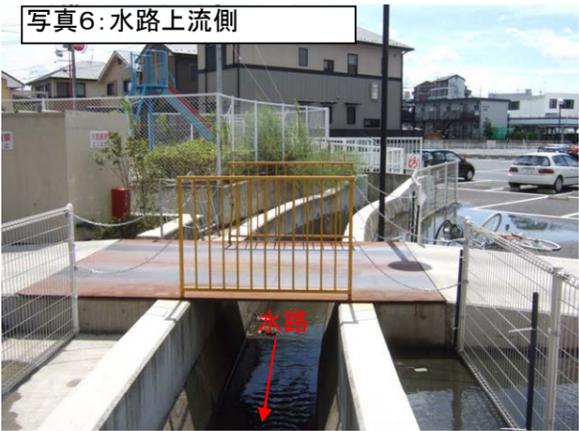
調査位置	草津市③	現場写真	有	過去の浸水状況写真	無
平面図					
浸水原因	<p>近傍河川の溢水</p>				
コメント	<ul style="list-style-type: none"> ・平面図を見ても分かるように、この土地はもともと水田であり、非常に低い場所であった。さらに、近年の宅地開発により、流域内貯留量が減少し、少々の降雨でも浸水被害が発生するということがあった。 ・また、写真3の店舗管理者にヒアリングしたところ、この場所は少々の集中降雨で頻繁に浸水するとのことであった。 ・都市計画では、国道1号沿いの準工業地帯となっている。 				
地形の特徴	<p>窪地地形</p>

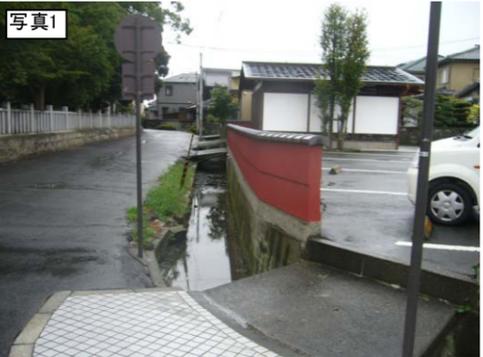
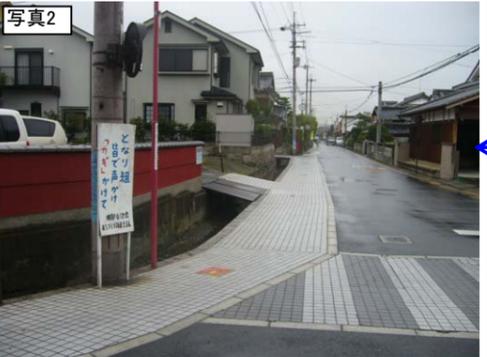
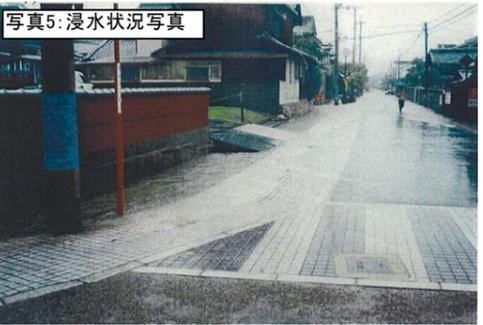
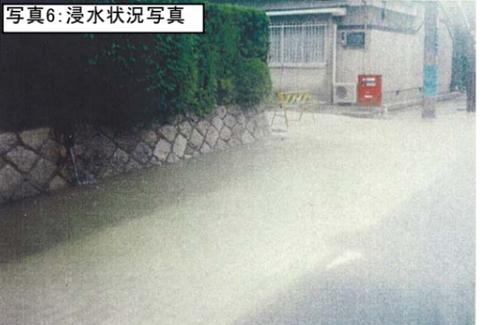
調査位置	守山市②(住吉会館)	現場写真	有	過去の浸水状況写真	現地状況写真	浸水状況写真
平面図

浸水原因	近傍河川の溢水 雨水事業で取り組んでいる。					
コメント	・市街化による流出量の増加＋雨水事業の遅れが原因と考えられる。					
考えられる地形の特徴	流末にボトルネック地点が存在

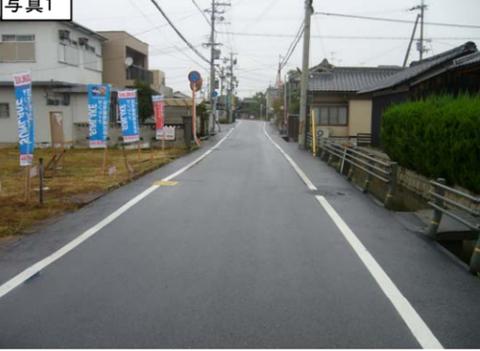
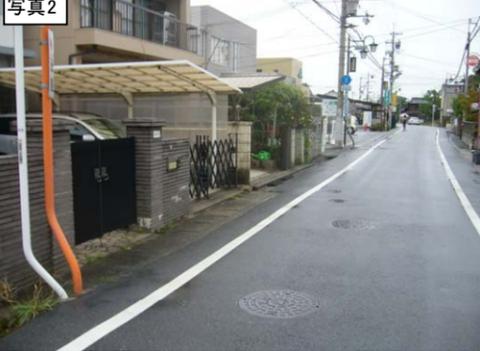
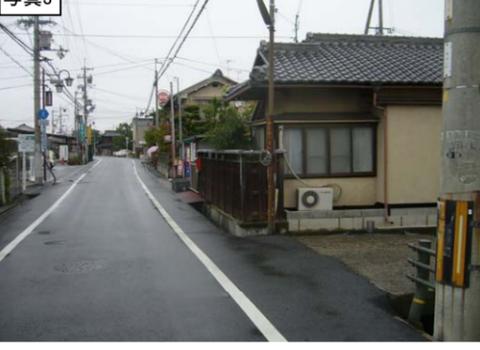
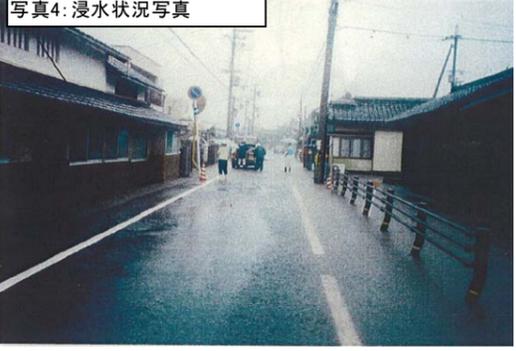
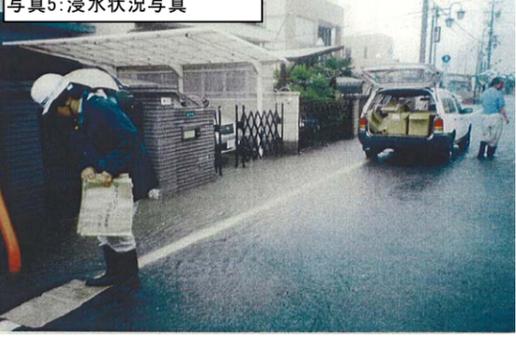
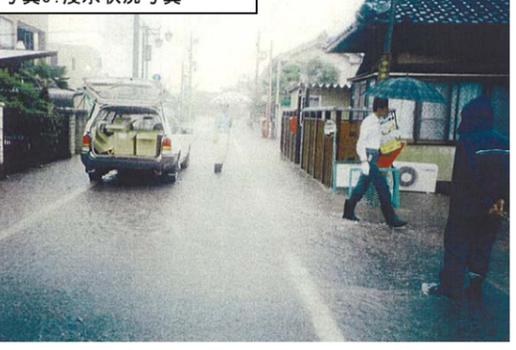
調査位置	守山市③(守山公民館)	現場写真	有	過去の浸水状況写真	現地状況写真	浸水状況写真	
平面図

浸水原因	<p>近傍河川の溢水 雨水事業で取り組んでいる。</p>						
コメント	<p>・市街化による流出量の増加+雨水事業の遅れが原因と考えられる。</p>						
考えられる地形の特徴	<p>流末にボトルネック地点が存在</p>

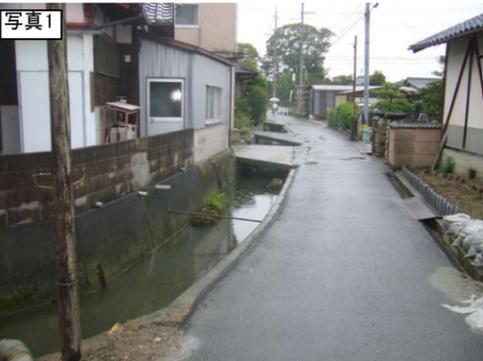
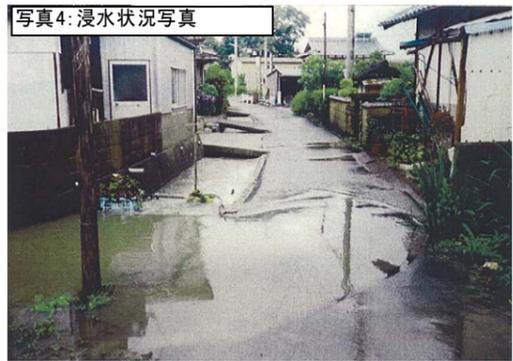
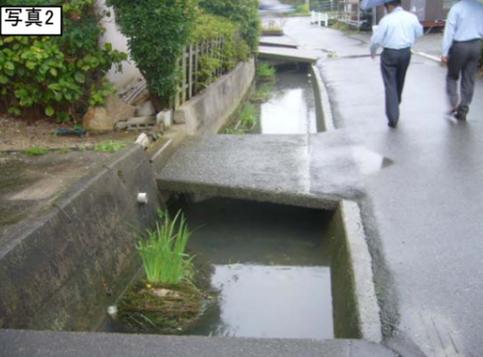
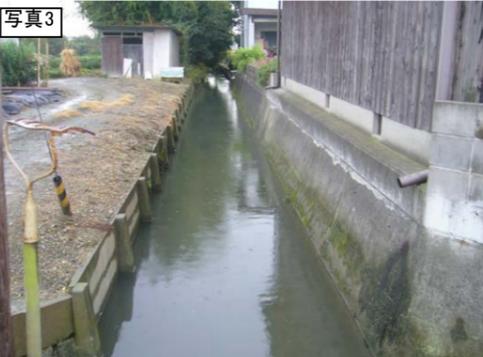
調査位置	守山市⑥(三宅工業)	現場写真	有	過去の浸水状況写真	有		
現地状況写真						浸水状況写真	
平面図

コメント	<p>・雨水事業の遅れが原因と考えられる。</p>					<p>写真3</p>

考えられる地形の特徴	<p>流末にボトルネック地点が存在</p>

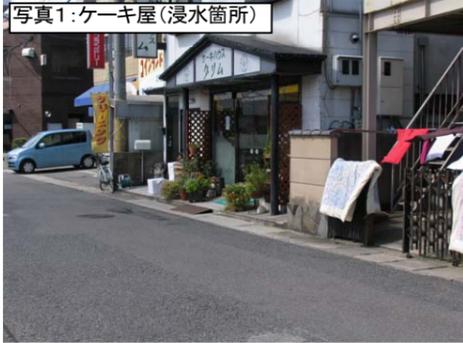
浸水原因	県施行の1級河川 葉山川平地化事業が未竣工の為				
コメント	<ul style="list-style-type: none"> ・ヒアリングによると、写真1のケーキ屋が頻繁に浸水するとのことであった。 ・現地の地形は周りより少し低く、窪地であった。 ・排水路の近辺には連続的に苔が生えており(写真2、3)、頻繁に浸水して水捌げが悪いことを示していた。 				
考えられる地形の特徴	窪地地形				
		<p>写真1: ケーキ屋(浸水箇所)</p>

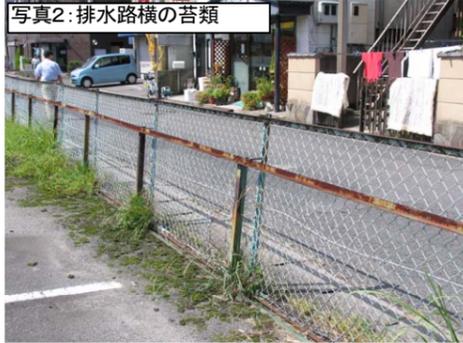
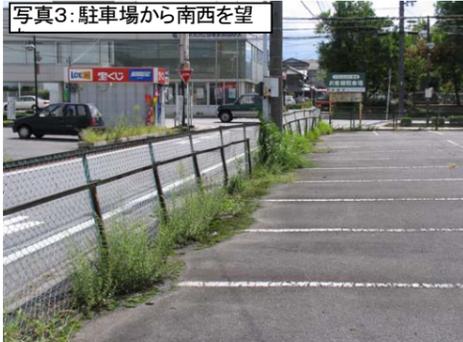
<p>写真2: 排水路横の苔類</p>

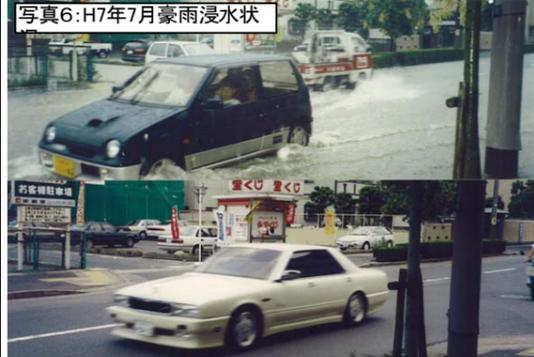
<p>写真6: H7年7月豪雨浸水状</p>

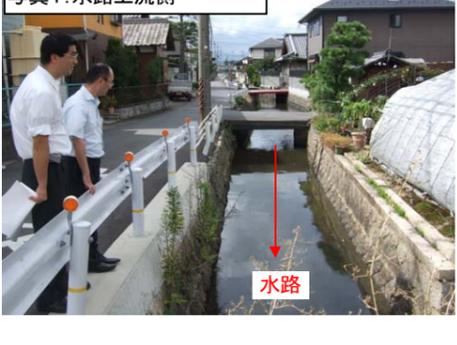
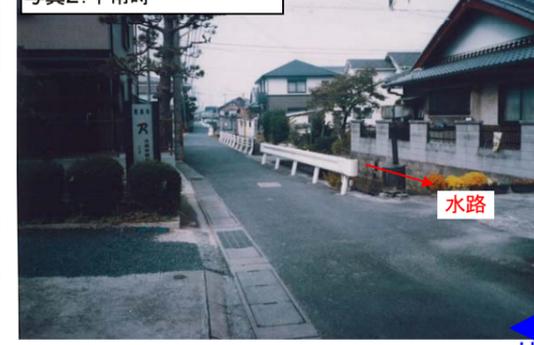
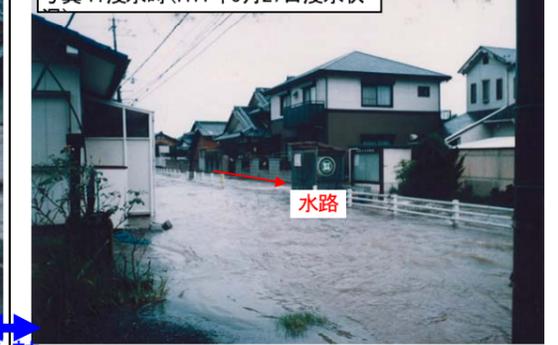
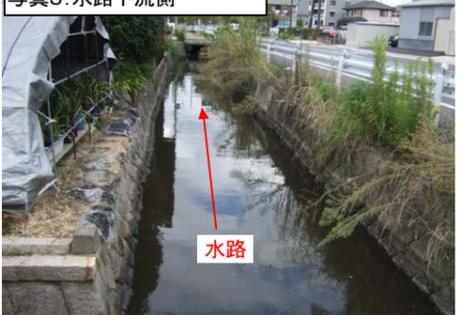
調査位置	栗東市④(栗東市苅原地先)	現場写真	有	浸水状況写真	有
平面図

現場写真			
浸水原因					
コメント	<ul style="list-style-type: none"> 農業用水路の溢水が原因であると考えられる。 				
考えられる地形の特徴	流末にボトルネック地点が存在				
現場写真					
<div style="display: flex; justify-content: space-around;"> <div data-bbox="1199 329 1656 674"> <p>写真1: 水路上流側</p>
