## 過去に発生した空洞等の原因や対策 及び令和6年度の空洞調査結果

# 1. 東播海岸の概要

## 3.(1)平成14年度 大蔵海岸陥没事故での原因と対策

### 3.(2)平成22年度 大蔵海岸で発生した空洞原因と対策

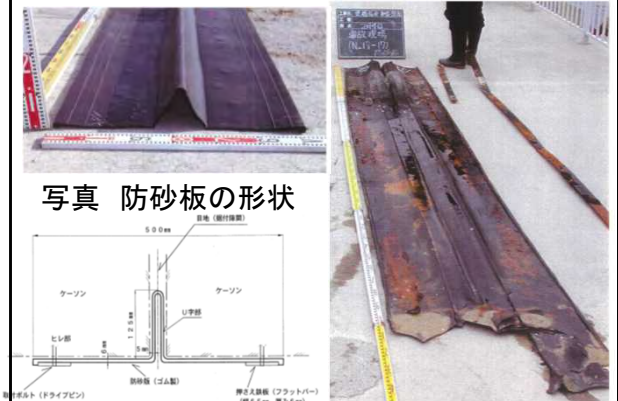
事故は、砂浜下に発生していた深さ約2mの縦長の空洞が、その上に載った子供(4歳の少女)1名の重みにより、陥没したことにより発生した。縦長の空洞は、東側突堤として並べられ設置されたケーソンの目地部に砂止め用に設置された防砂板が破損したため、目地部に進入した波が押し寄せるときに海水が破損部から侵入し、波が引くときに海水とともに防砂板背後の砂が破損部を通じて海側に徐々に流出して生じたものと推定された。

防砂板の破損原因は、来襲する波浪がケーソン目地部に進入し、目地部に挿入された防砂板のU字突起部が繰り返し波の力を受け、そのためにその部分が動かされ、その背後の砂および雑石と摩擦を続けたため、摩耗損傷したものと推定される。

写真 防砂板の形状

写真 事故箇所の防砂板

現地状況を考慮して、適切な防砂板を選定する必要がある。摩耗を起こしやすい環境においては、波浪により変位しやすいU字型の断面形状をもつ防砂板は避けるべきである。

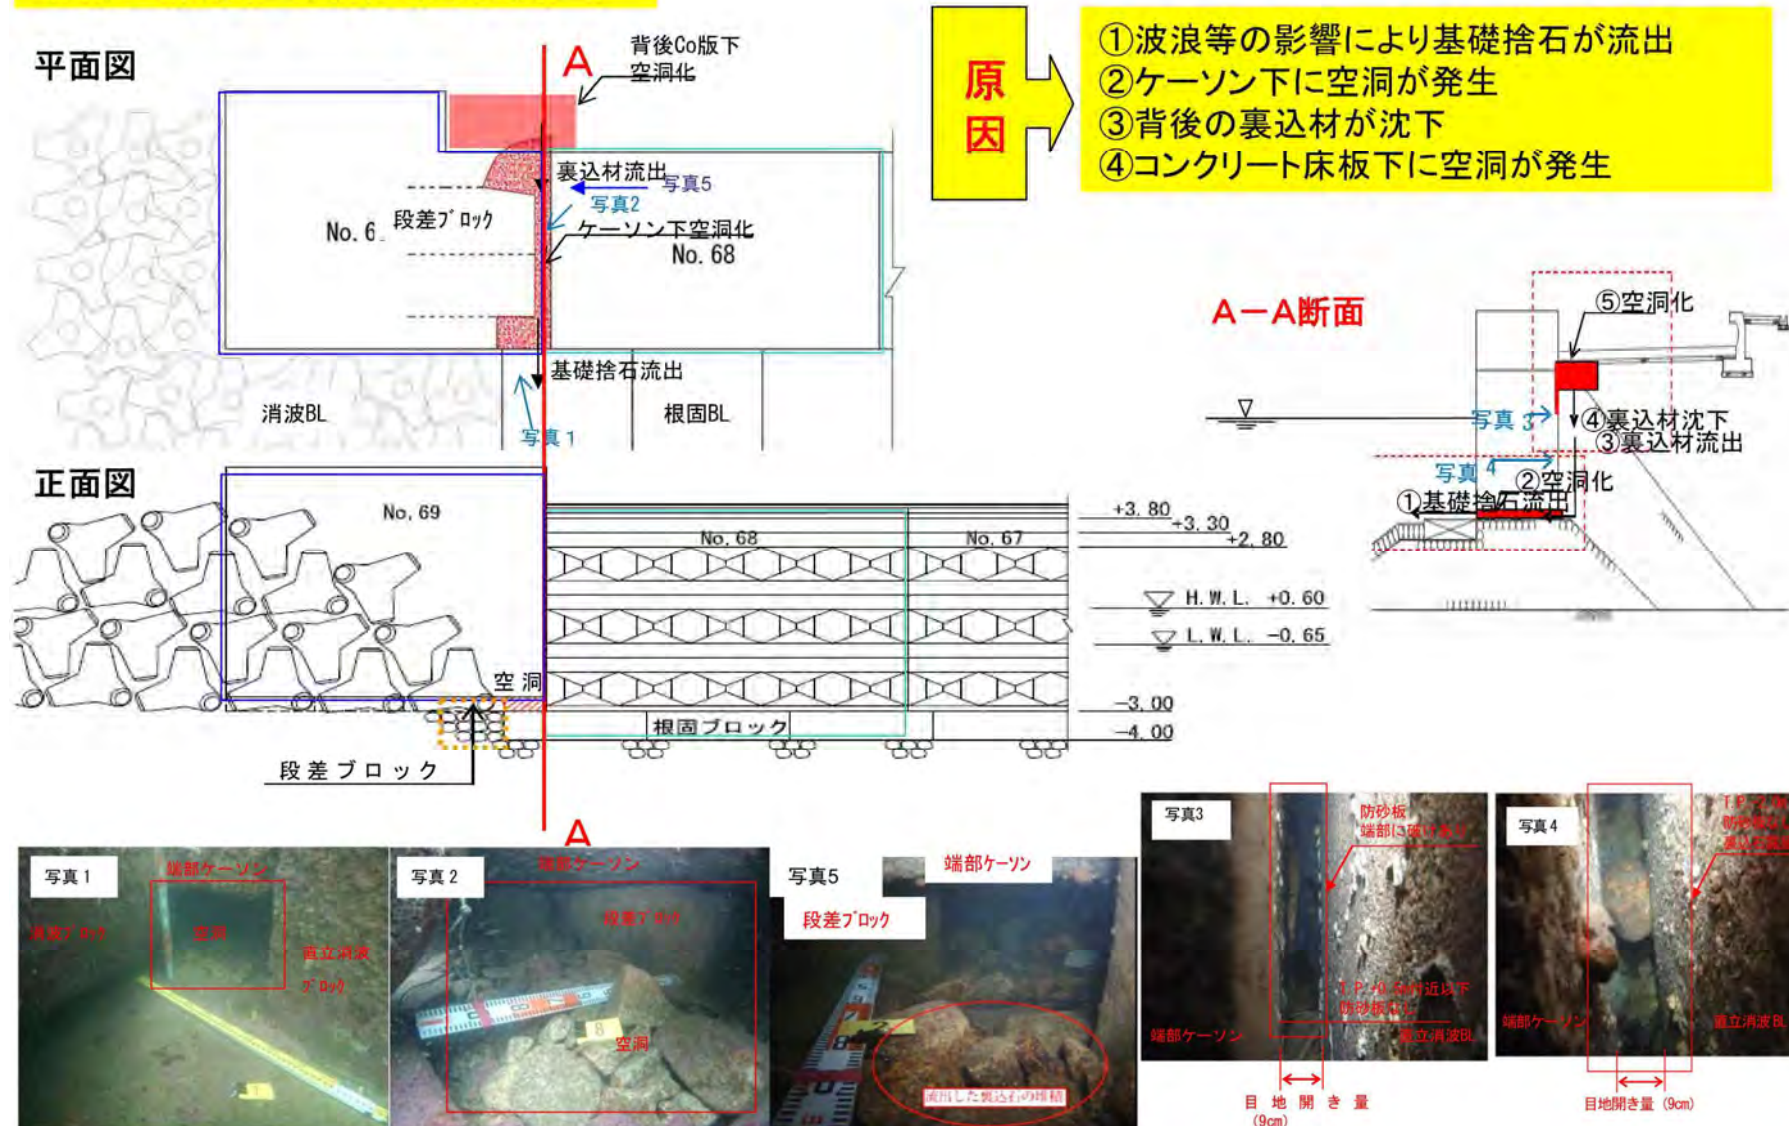
### 端部空洞調査結果(潜水調査)

○原因1: **空洞番号①NO.53の発生原因の分析**は、空洞調査の結果、空洞内部最深部が目地から端部コンクリート護岸側にずれており、また潜水調査の結果、端部コンクリート護岸に空洞等を確認したことから、「**①波浪等の影響により基礎砕石が流出し、②ケーソン下空洞が発生したため、③背後の裏込材が沈下し、④コンクリート床板下に空洞が発生**」したものと推定。

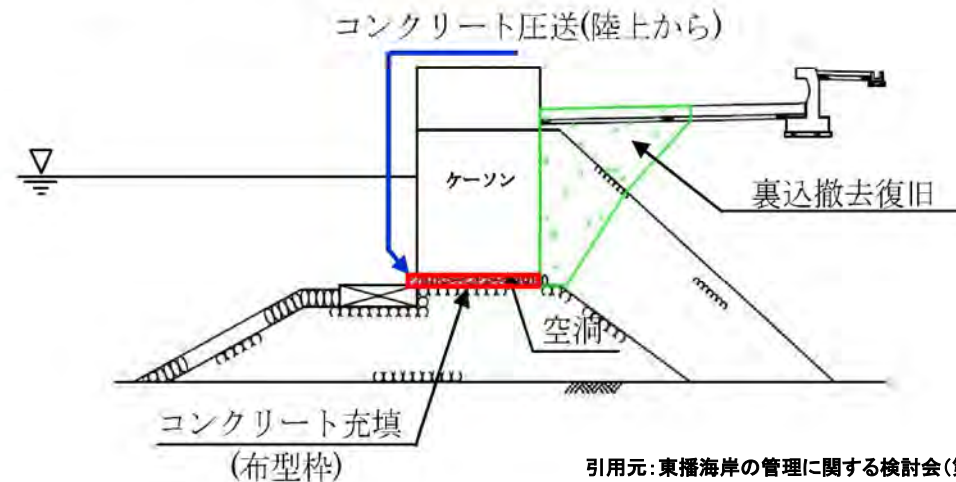
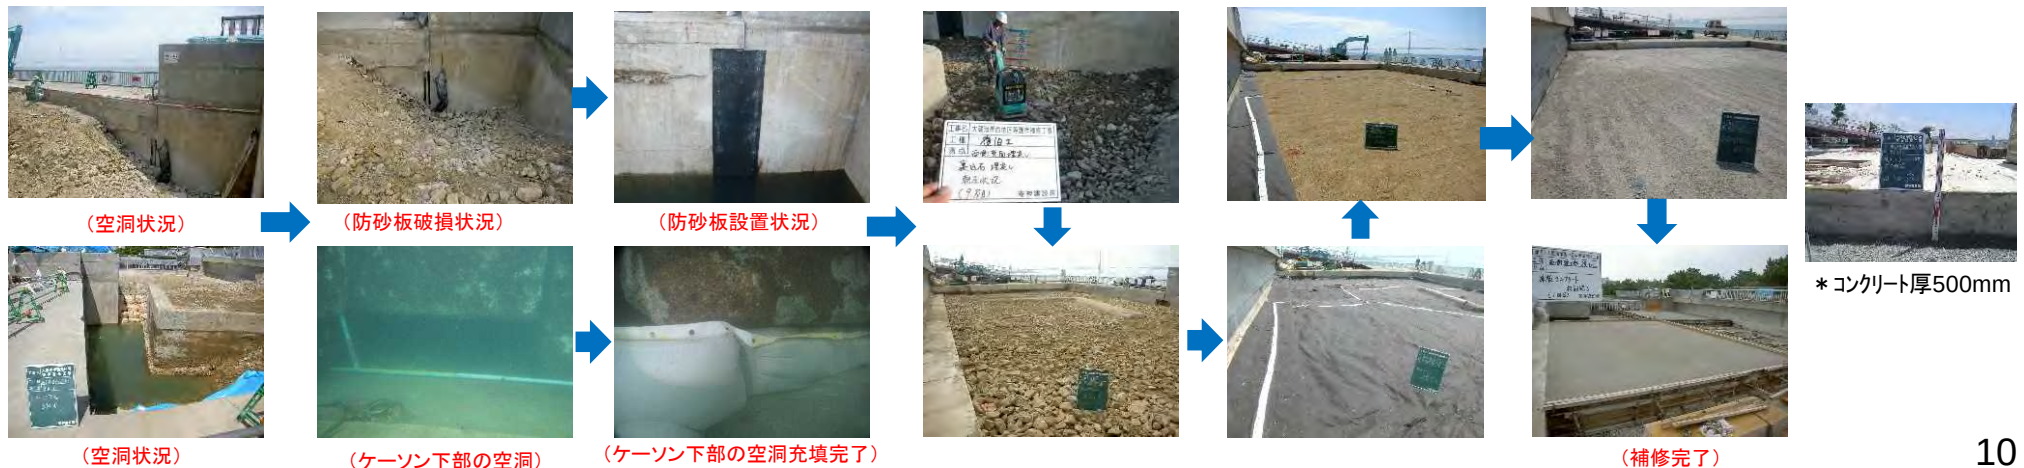
### ●西側端部空洞対策

西側端部底部の空洞対策及びコンクリート護岸間目地部の防砂板の消失による吸出防止についてこのまま放置すれば空洞が拡大する恐れがあるため早急に対策を行う必要がある。

端部ケーソンについては、**布型枠による下部空洞へのコンクリート充填**と**目地部防砂板復旧工法**の併用工法を実施する。

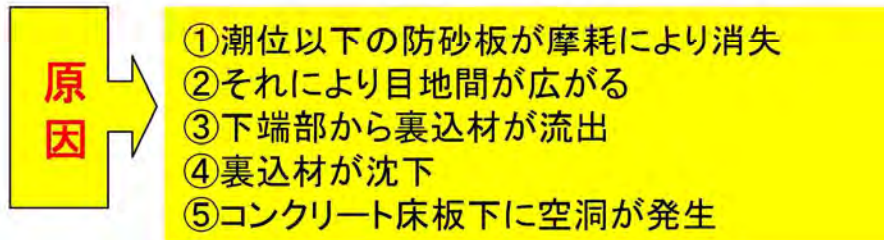
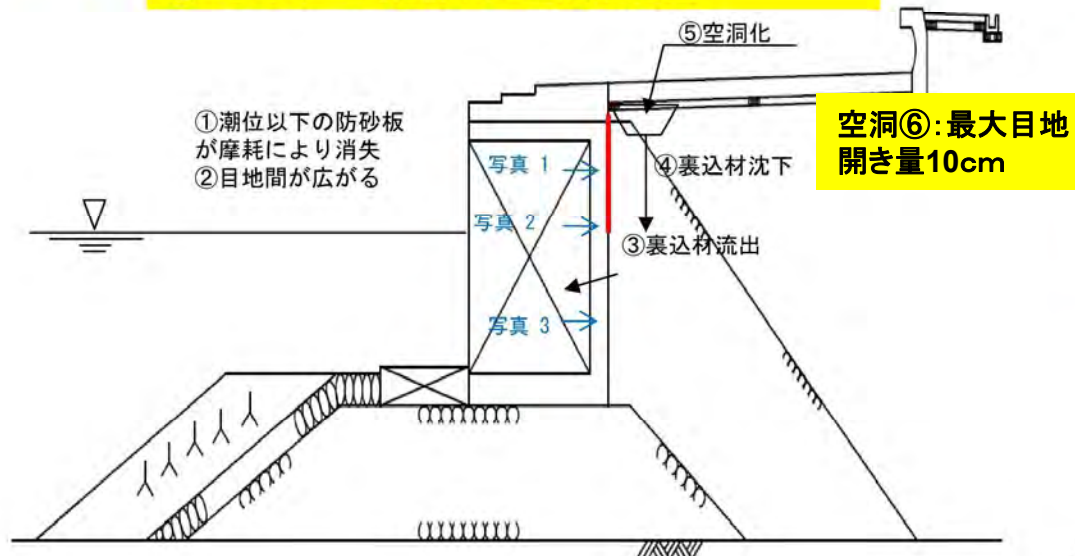
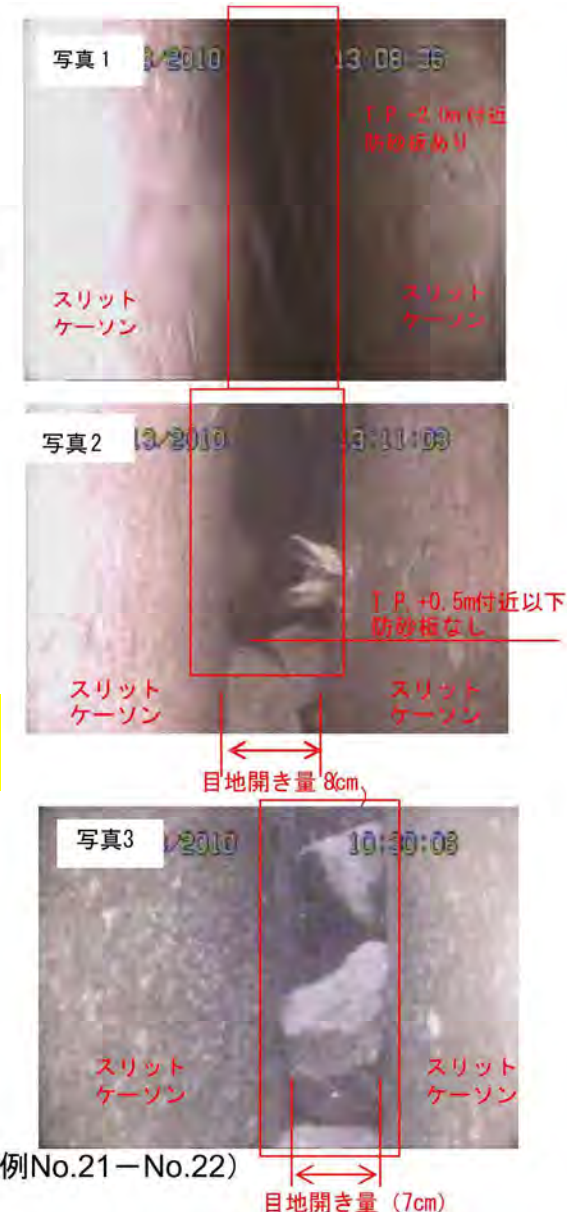
### 目地部空洞調査結果(潜水調査)

○原因2:その他の空洞番号(5箇所)②～⑥は、潜水調査の結果、防砂板が確認出来なかったことから、空洞発生の原因は、「防砂板が摩耗により消失し、目地間が広がり、裏込材が流出し、裏込材が沈下、コンクリート床板下に空洞が発生」したものと推定。  
(以下、空洞番号⑥を事例として説明)。

68箇所の目地のうち、目地内部まで確認出来たのは19箇所。  
その全てで満潮位以下の防砂板を確認できなかった。

海面下の防砂板については、H13年大蔵海岸事故調査時に、波浪による防砂板の振幅により摩耗が確認されている事から、その後台風等の波浪の影響を10年以上受けたことにより消失したと考えられる。

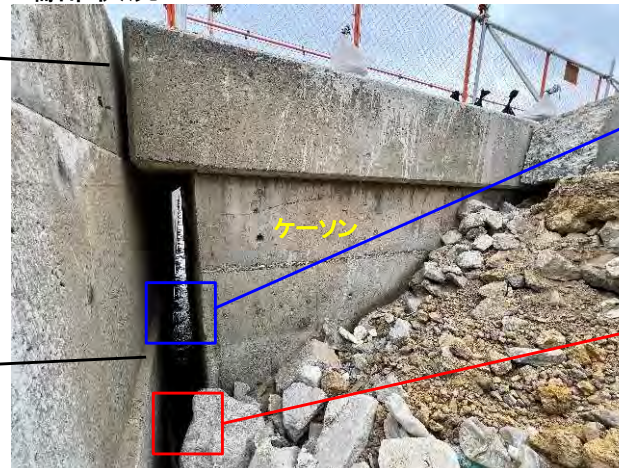
端部状況

端部のケーソン間開き25cm

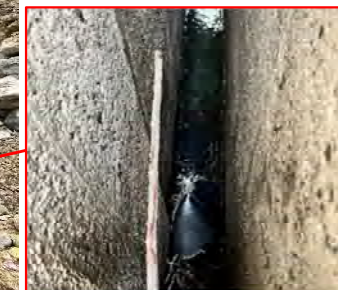
開削調査時(水面付近) 陸側から撮影 シート破損状況

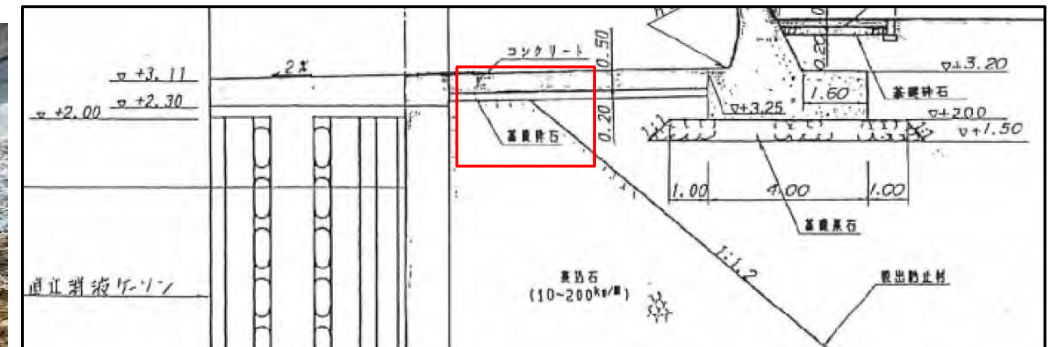
東側端部

○また、開削調査の結果、コンクリート床板の厚さは0.5mで設計値と同等、基礎砕石0.25m(設計値0.20m)、裏込石も設計どおりの位置だったが、吸出防止材が確認できなかった。

計画図面 床版Co厚 0.50m  
基礎砕石 0.20m

実測 床版Co厚 0.50m  
基礎砕石 0.25m

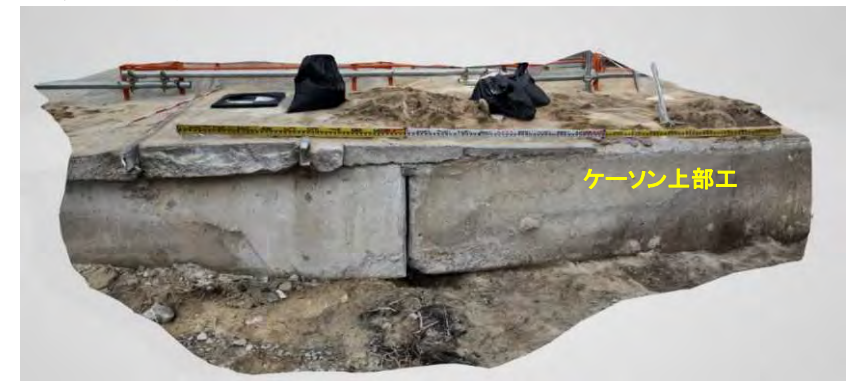
- 開削調査の結果、目地部付近において最大深さ約0.1m空洞(※)があった。  
(※レーダ探査では、ゲート設置付近で異常な反応を確認できなかった)
- また、防砂板は裏込材天端の下がった位置で確認されており、それより上で確認でなかった。

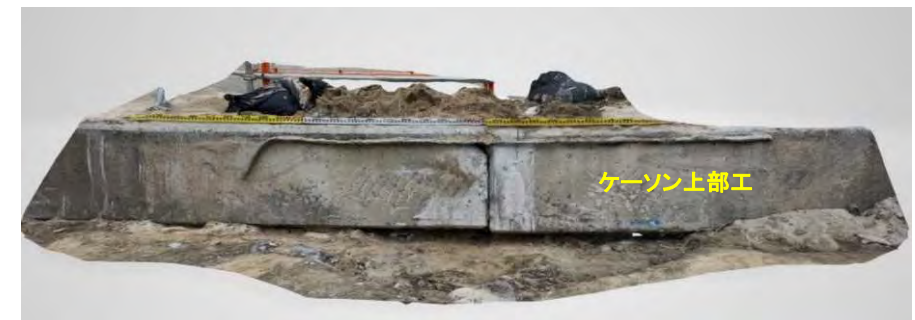
- 開削調査の結果、目地部付近において最大深さ約0.18m空洞(※)があった。  
(※削孔調査では、空洞深さ0.13cm)
- また、防砂板は裏込材天端の下がった位置で確認されており、それより上で確認でなかった。

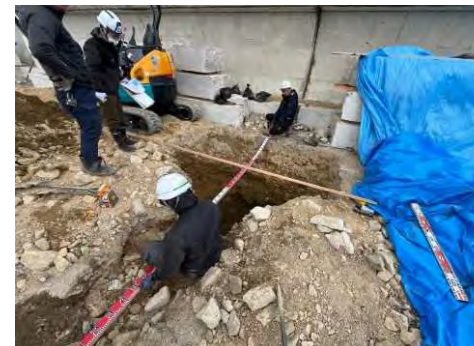
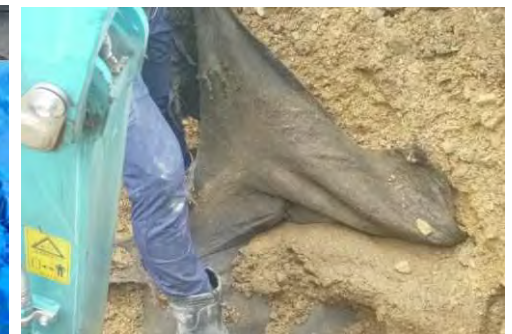
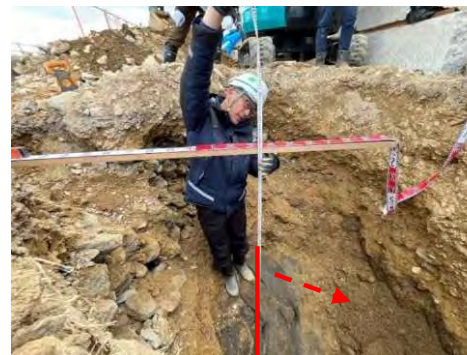
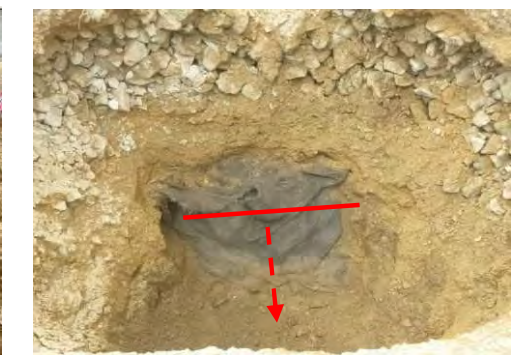
### 【SP2-SP3】

○吸出防止材を確認するため、トレンチしたところ設計より深い位置に確認された。

※推定法肩位置(ケーソンより3.30m)

※吸出防止材の重ねしろ(土砂の侵入)

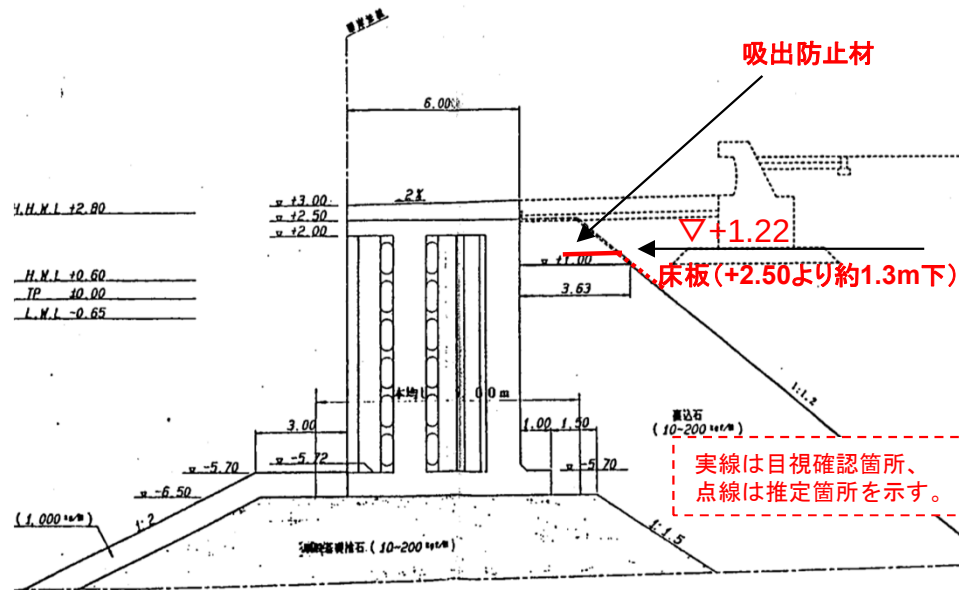
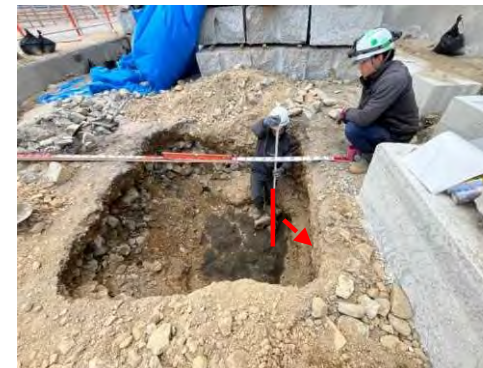
【SP3-SP4】

○吸出防止材を確認するため、トレンチしたところ設計より深い位置に確認された。

※推定法肩位置(ケーソンより4.53m)

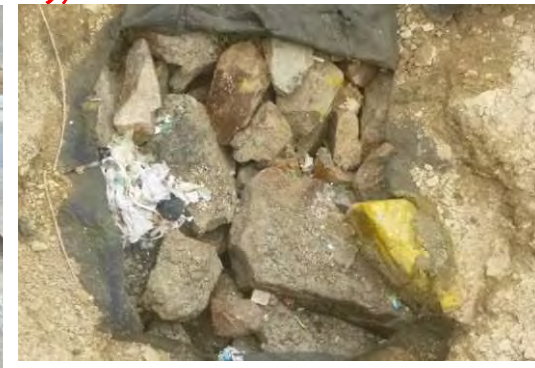
吸出防止材を切断し、中を確認(ゴミあり)

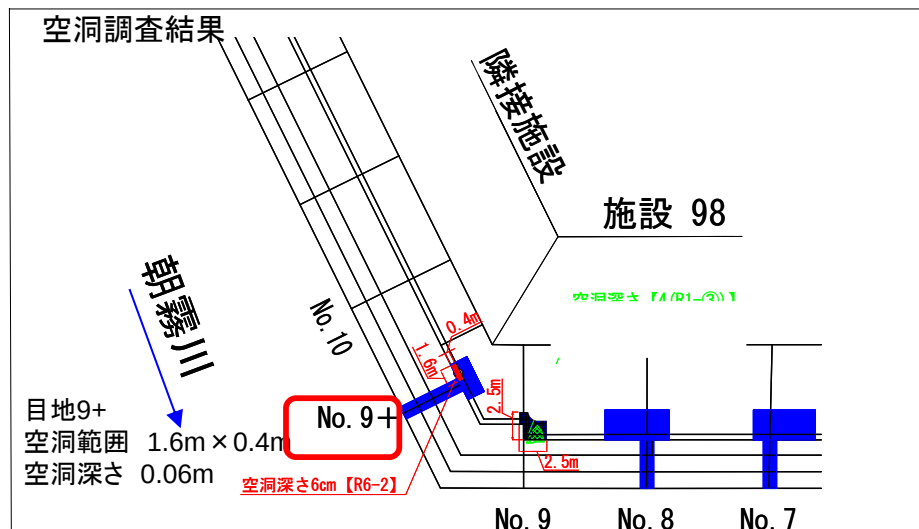
<調査結果総括(大蔵海岸 防波護岸1(東) 目地9+)>

- レーダ探査の結果、縦断方向1.6m、横断方向0.4mで異常反応があったため、削孔調査した結果、目地の西側で空洞深さ6cm確認された。  
(平成23年度対策後、今回(R6)調査で新たに空洞が確認された)
- 潜水調査の結果、**防砂板上部に防砂板破損が確認された。**
- ケーソン護岸前面の海底地盤に土砂が流出した明確な痕跡は確認されなかったが、**防砂板破損箇所から裏込材が流出した可能性**が考えられる。
- 目地の開きが上部11cm下部8cmで、ズレは下部のみで19cmだった。
- 当該箇所は、施設西端部の法線方向が変化する箇所に該当し、**ケーソン護岸構造が標準区間と異なる異形函**である。

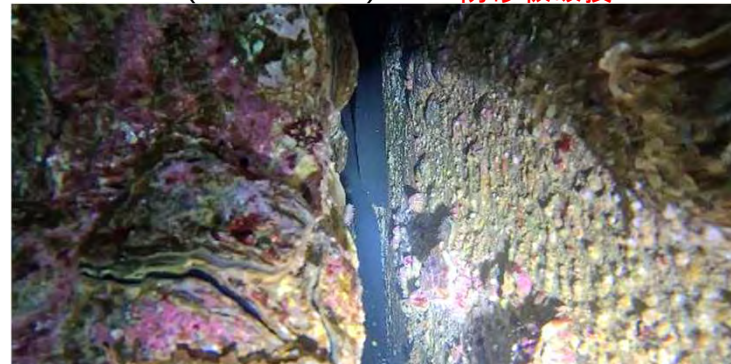
目地内部の防砂板の状況  
ケーソン上部(スコープ調査)
