# 大蔵・舞子海岸の空洞対策検討委員会

## 過去に発生した空洞等の原因や対策 及び令和6年度の空洞調査結果

## 3.(2)平成22年度 大蔵海岸で発生した空洞原因と対策

## 4. 令和6年度の空洞調査結果

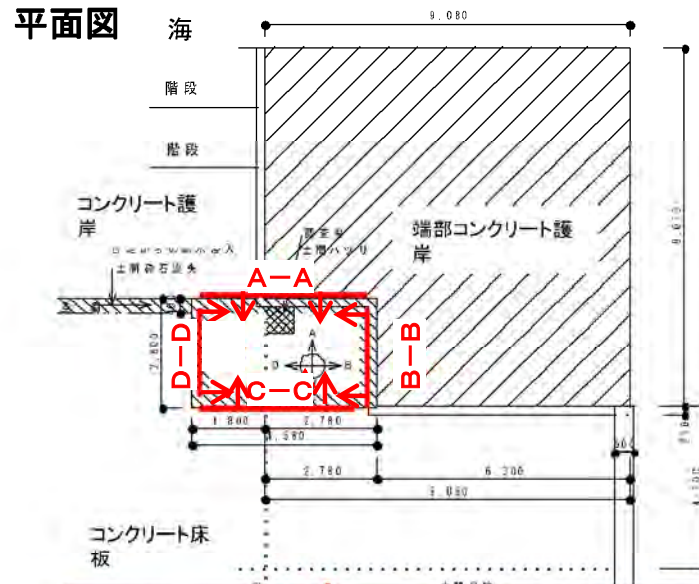
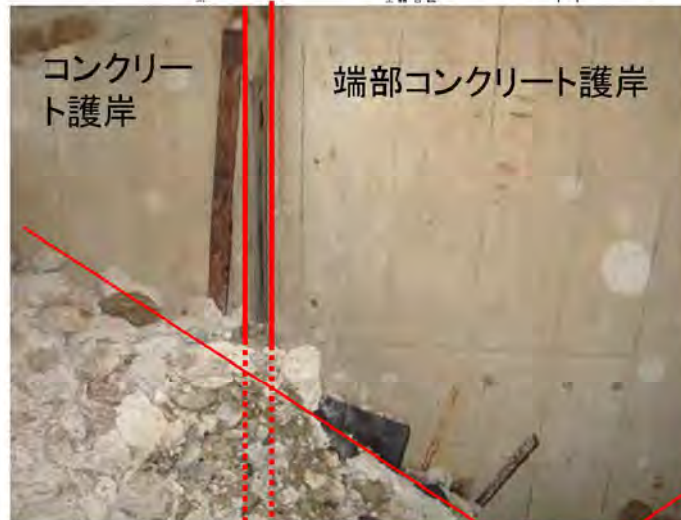
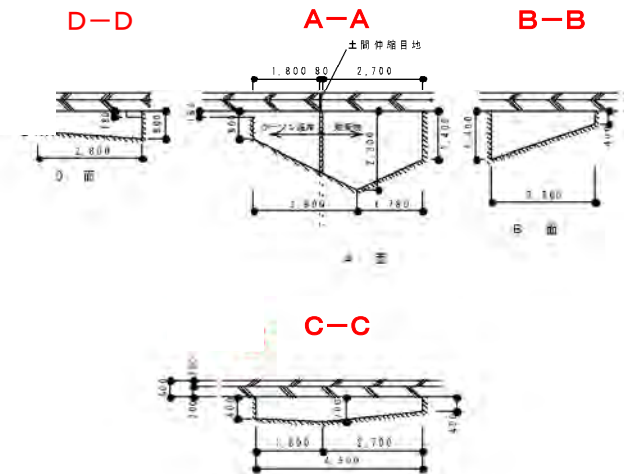
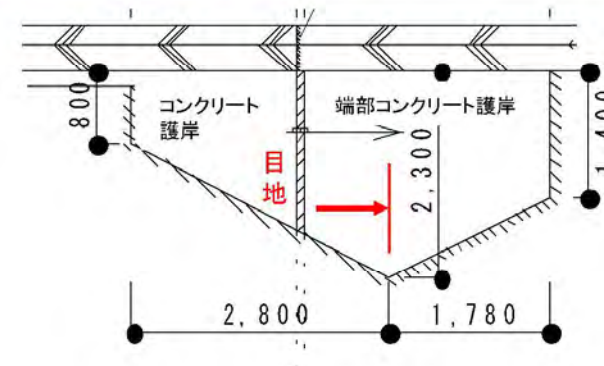
### 端部空洞調査結果(内部調査)

○原因1: **空洞番号①NO.53の発生原因の分析**は、**空洞調査の結果、空洞内部最深部が目地から端部コンクリート護岸側にずれており、**また潜水調査の結果、端部コンクリート護岸に空洞等を確認したことから、「**①波浪等の影響により基礎砕石が流出し、②ケーソン下空洞が発生したため、③背後の裏込材が沈下し、④コンクリート床板下に空洞が発生**」したものと推定。

空洞内最深部が目地から端部コンクリート護岸側にずれている。

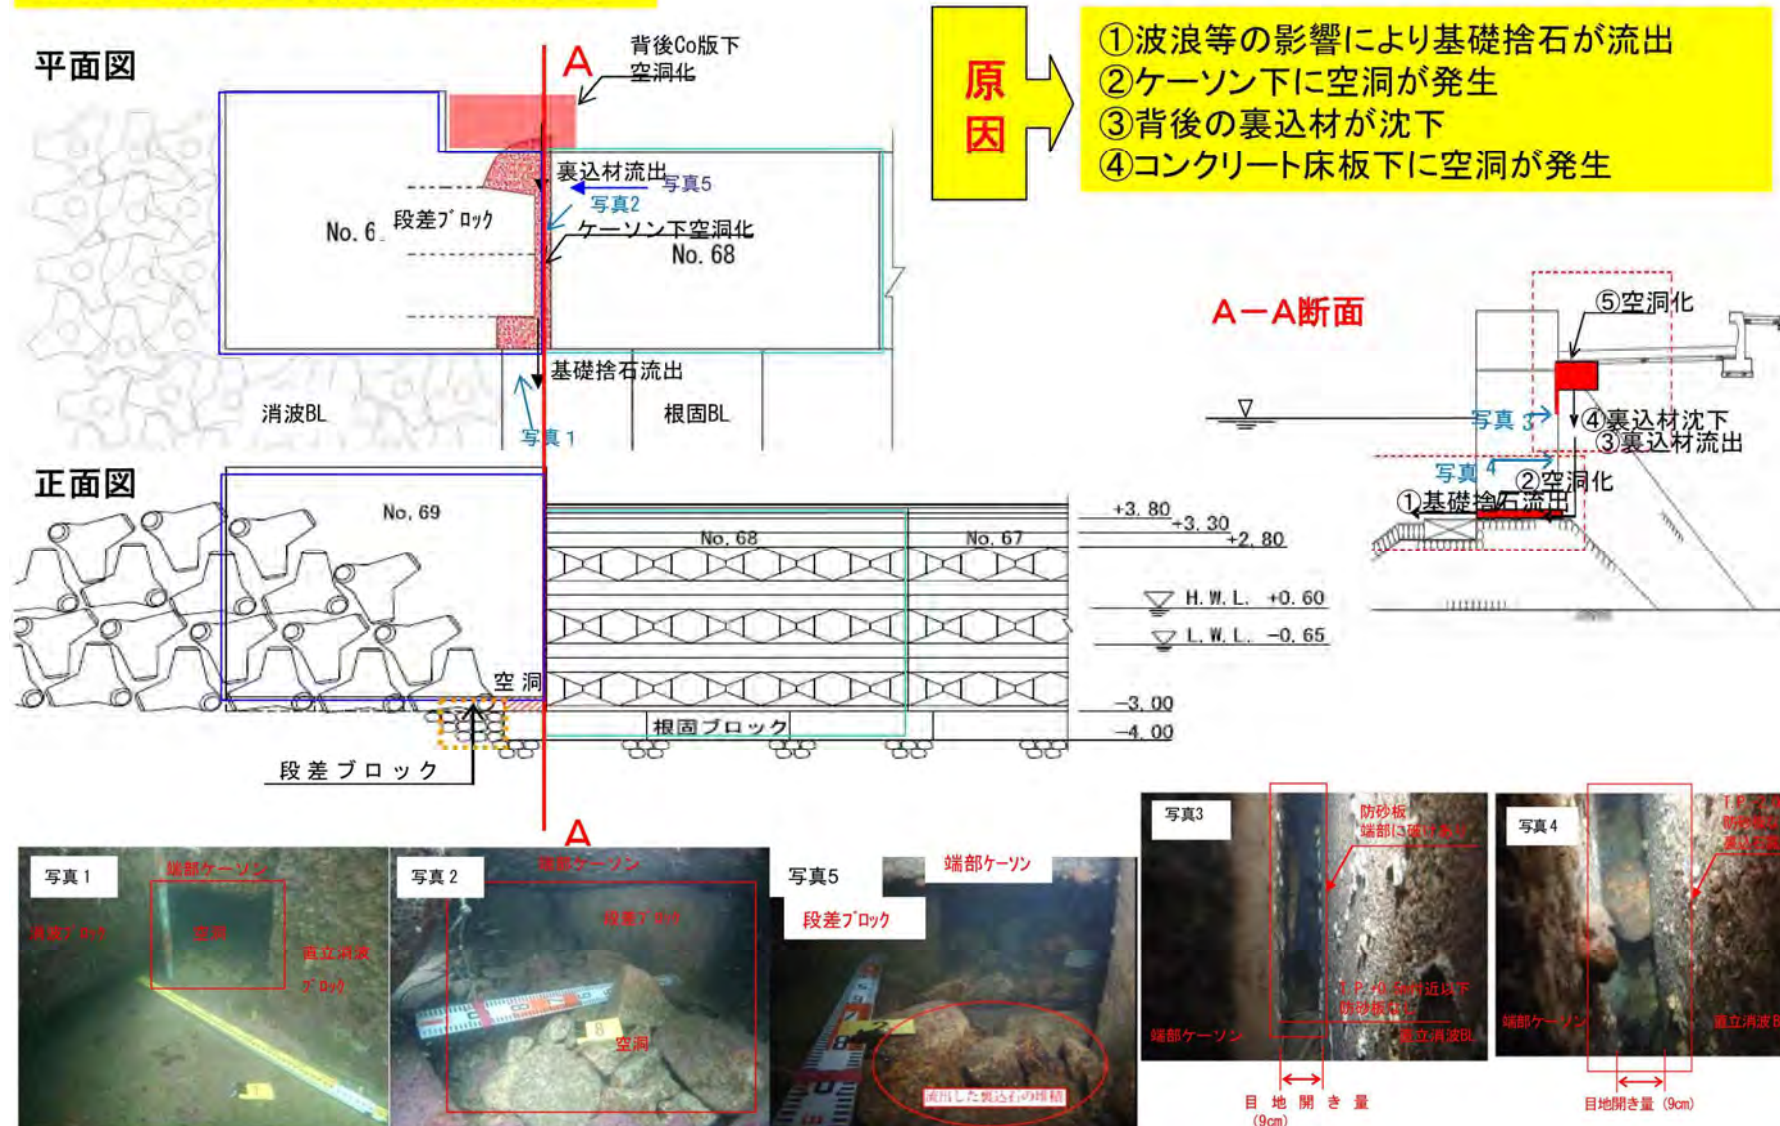
### 端部空洞調査結果(潜水調査)

○原因1: **空洞番号①NO.53の発生原因の分析**は、空洞調査の結果、空洞内部最深部が目地から端部コンクリート護岸側にずれており、また潜水調査の結果、端部コンクリート護岸に空洞等を確認したことから、「**①波浪等の影響により基礎砕石が流出し、②ケーソン下空洞が発生したため、③背後の裏込材が沈下し、④コンクリート床板下に空洞が発生**」したものと推定。

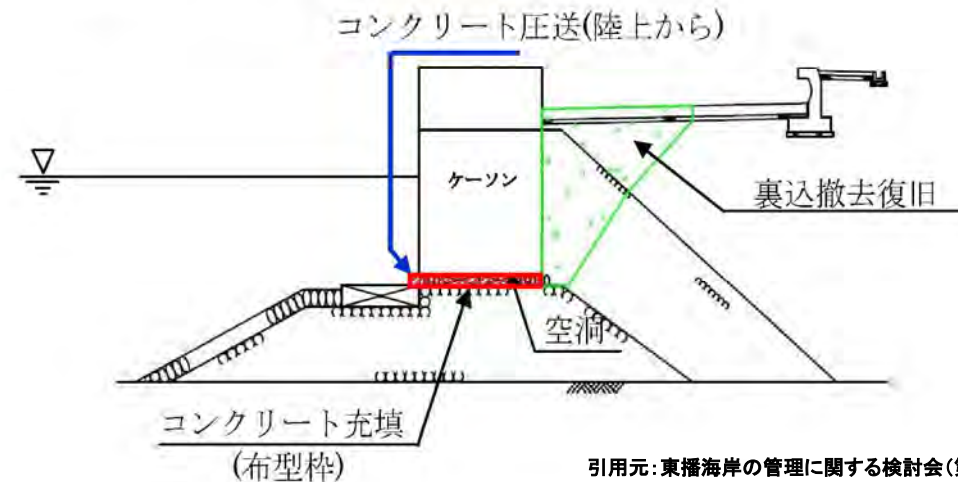
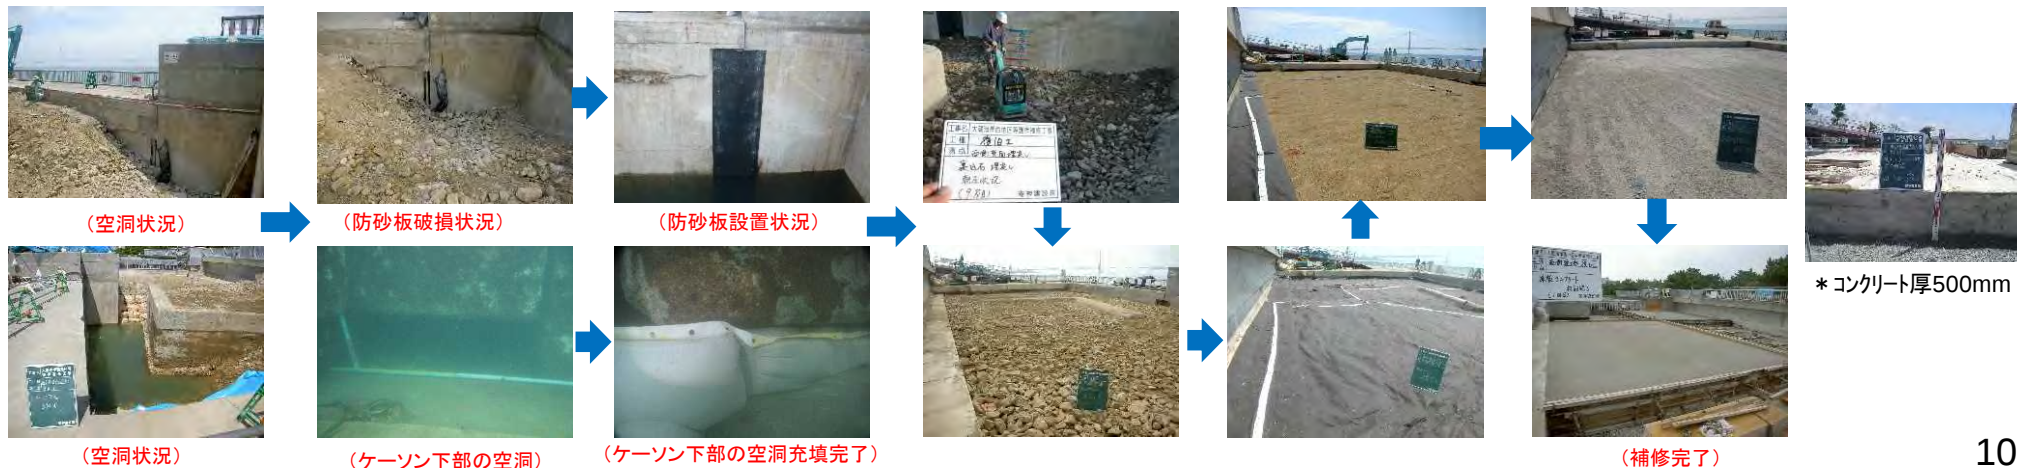
### ●西側端部空洞対策

西側端部底部の空洞対策及びコンクリート護岸間目地部の防砂板の消失による吸出防止についてこのまま放置すれば空洞が拡大する恐れがあるため早急に対策を行う必要がある。

○対策工事1: **空洞番号①NO.53**の端部ケーソン部については、**布型枠による下部空洞へのコンクリート充填**と**目地部防砂板復旧工法**の併用工法を実施。

端部ケーソンについては、**布型枠による下部空洞へのコンクリート充填**と**目地部防砂板復旧工法**の併用工法を実施する。

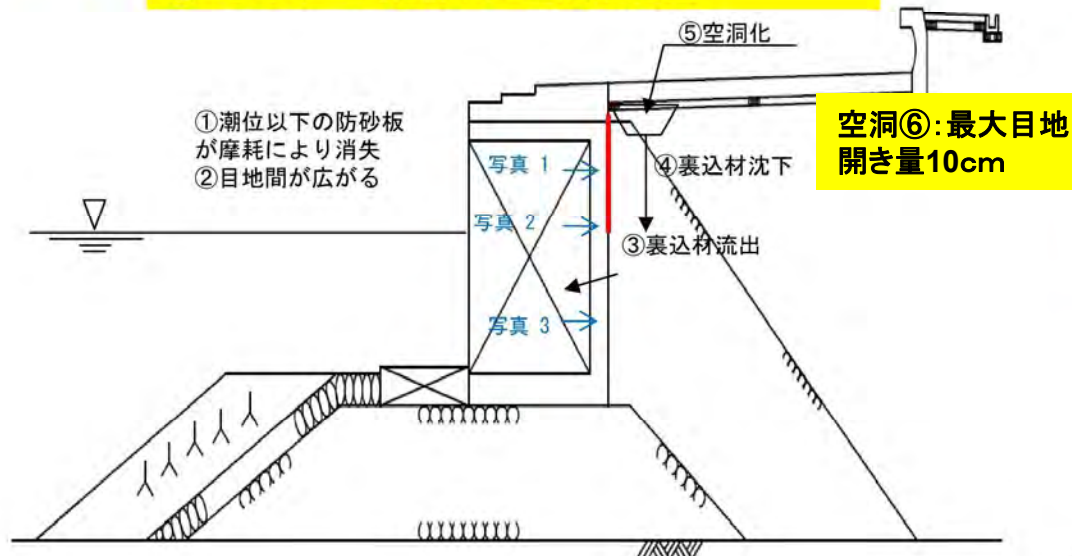
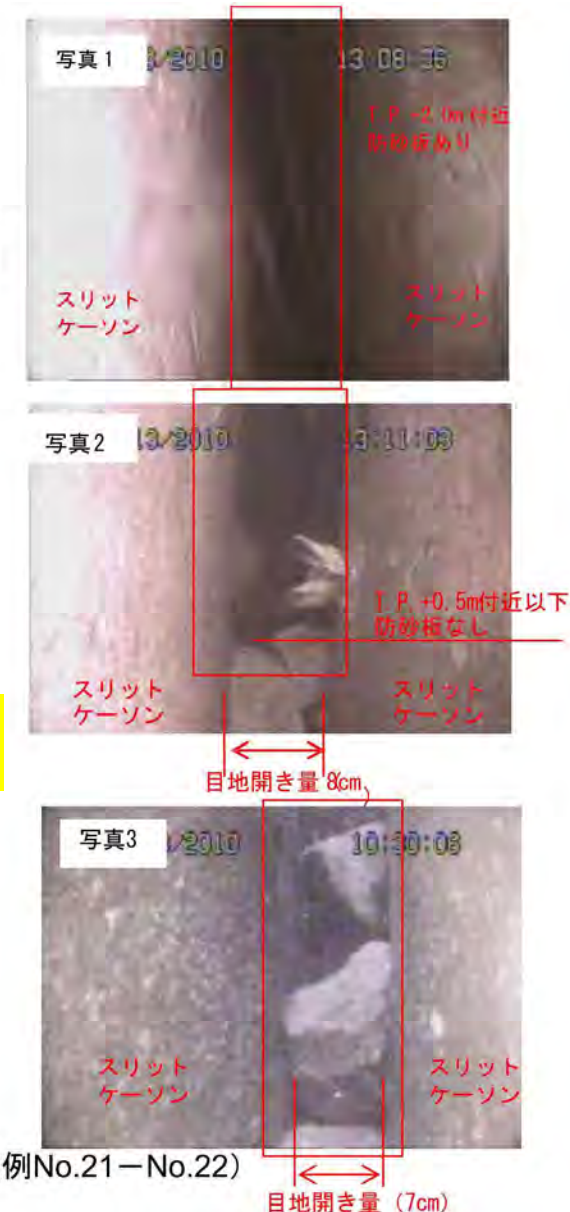
### 目地部空洞調査結果(潜水調査)

○原因2:その他の空洞番号(5箇所)②～⑥は、潜水調査の結果、防砂板が確認出来なかったことから、空洞発生の原因は、「防砂板が摩耗により消失し、目地間が広がり、裏込材が流出し、裏込材が沈下、コンクリート床板下に空洞が発生」したものと推定。  
(以下、空洞番号⑥を事例として説明)。

68箇所の目地のうち、目地内部まで確認出来たのは19箇所。  
その全てで満潮位以下の防砂板を確認できなかった。

海面下の防砂板については、H13年大蔵海岸事故調査時に、波浪による防砂板の振幅により摩耗が確認されている事から、その後台風等の波浪の影響を10年以上受けたことにより消失したと考えられる。

- 原因**
- ①潮位以下の防砂板が摩耗により消失
  - ②それにより目地間が広がる
  - ③下端部から裏込材が流出
  - ④裏込材が沈下
  - ⑤コンクリート床板下に空洞が発生

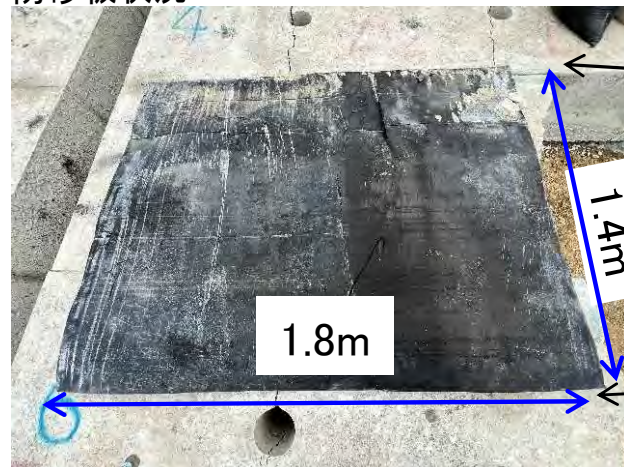
防砂板状況

開削時に回収された防砂板(東側端部)

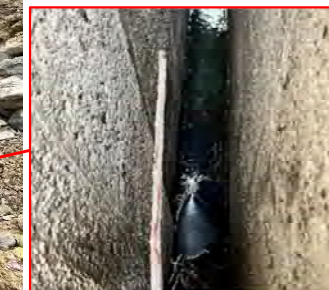
← 開削調査時(水面付近) 陸側から撮影 シート破損状況

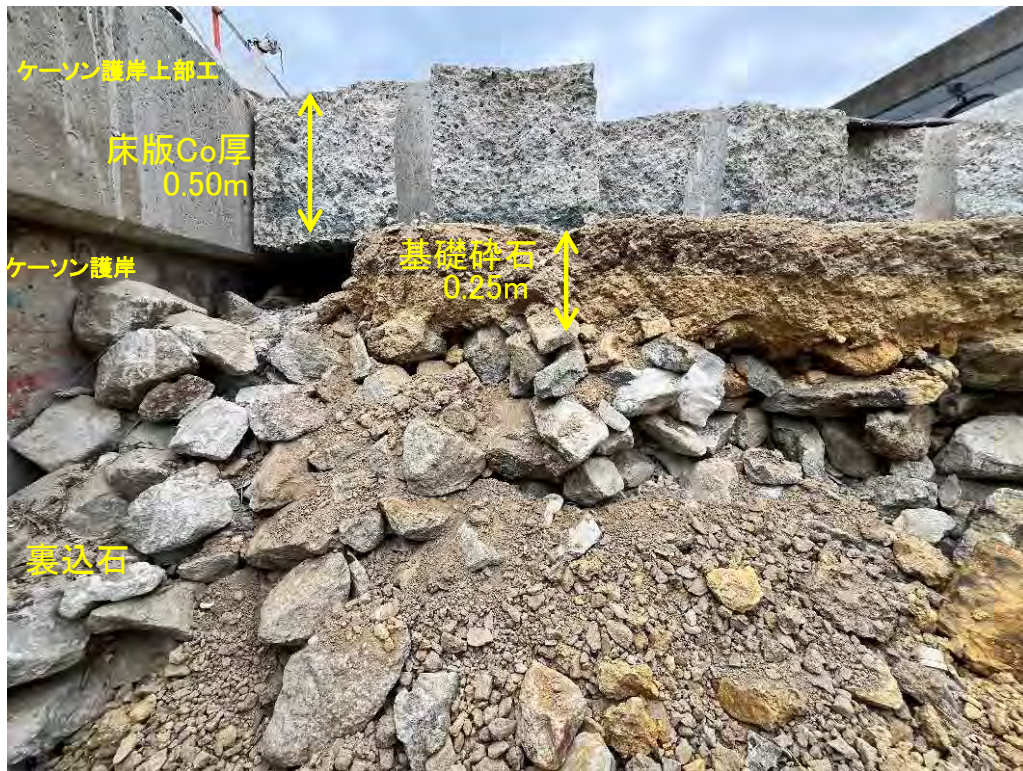
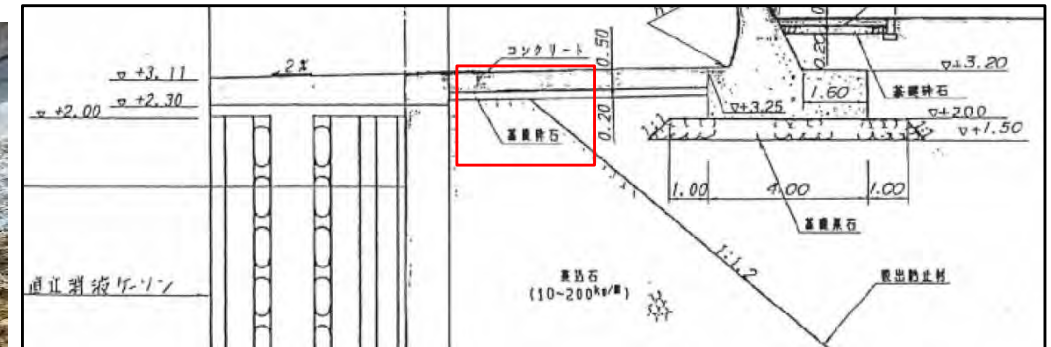
現状況と計画図面の確認

○また、開削調査の結果、コンクリート床板の厚さは0.5mで設計値と同等、基礎砕石0.25m(設計値0.20m)、裏込石も設計どおりの位置だったが、吸出防止材が確認できなかった。

計画図面 床版Co厚 0.50m  
基礎砕石 0.20m

実測 床版Co厚 0.50m  
基礎砕石 0.25m

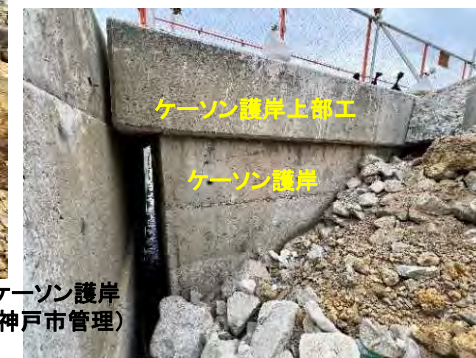
裏込石が端部から流出したものと推測される

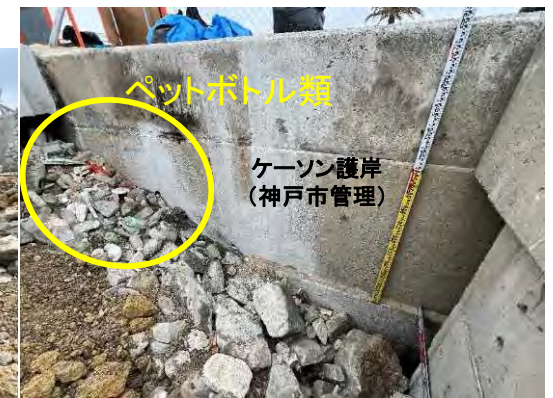
端部から流入したものと推測される  
ペットボトル等の漂着ごみ(高潮時に海水流入があった可能性を示唆)

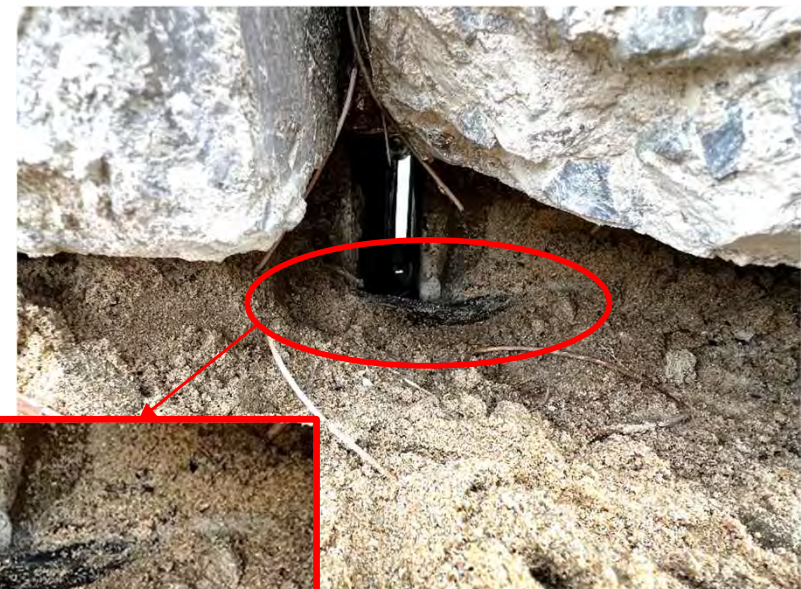
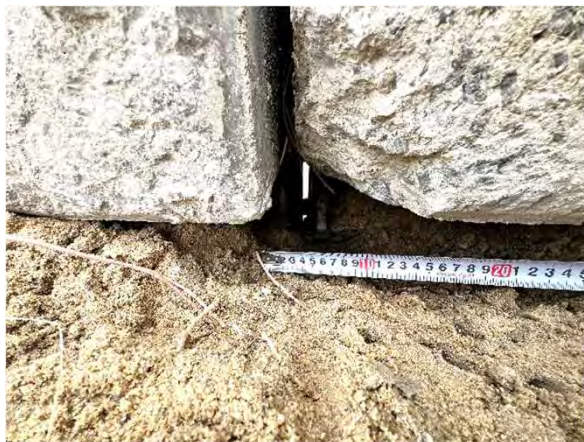
防砂板状況

- 開削調査の結果、目地部付近において最大深さ約0.1m空洞(※)があった。  
(※レーダ探査では、ゲート設置付近で異常な反応を確認できなかった)
- また、防砂板は裏込材天端の下がった位置で確認されており、それより上で確認でなかった。

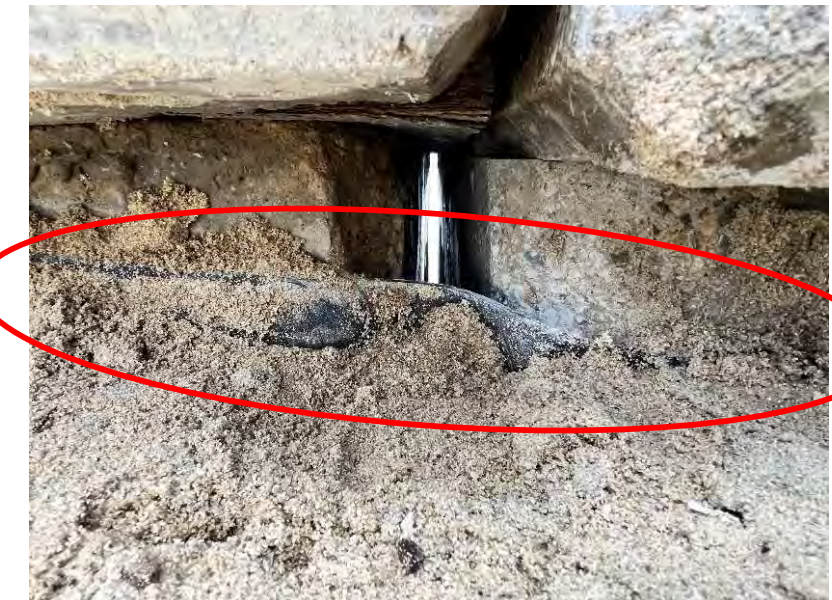
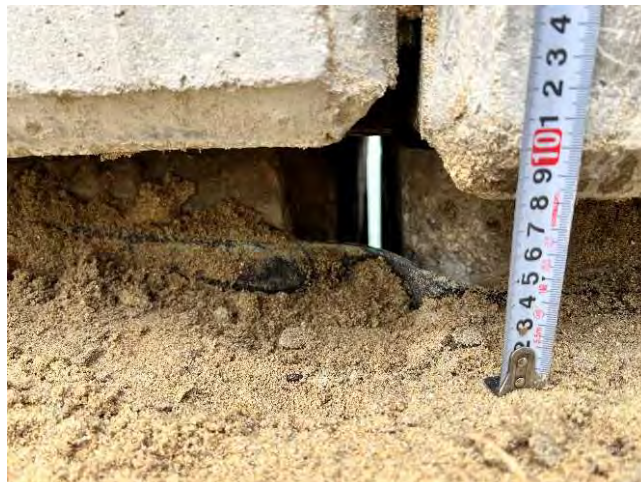
防砂板の状況

- 開削調査の結果、目地部付近において最大深さ約0.18m空洞(※)があった。  
(※削孔調査では、空洞深さ0.13cm)
- また、防砂板は裏込材天端の下がった位置で確認されており、それより上で確認でなかった。

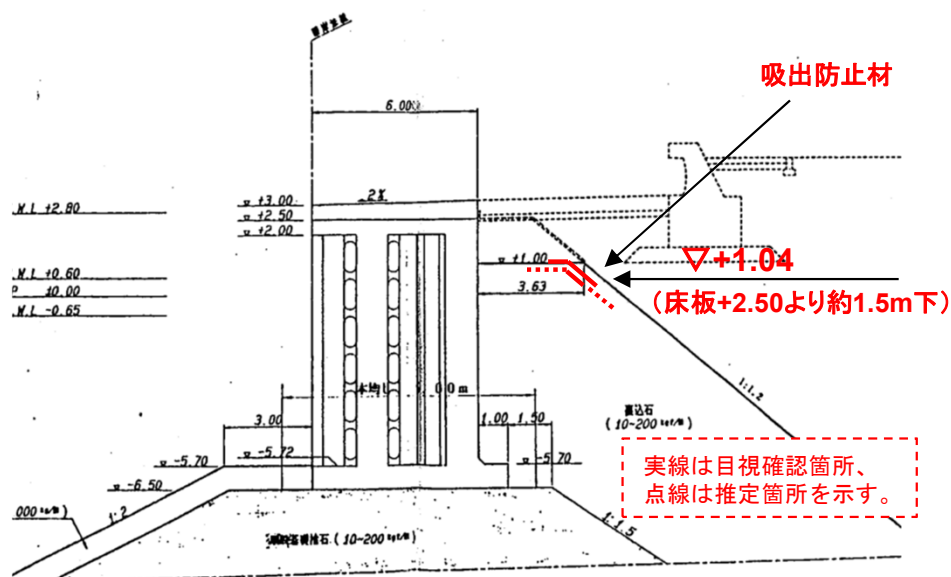
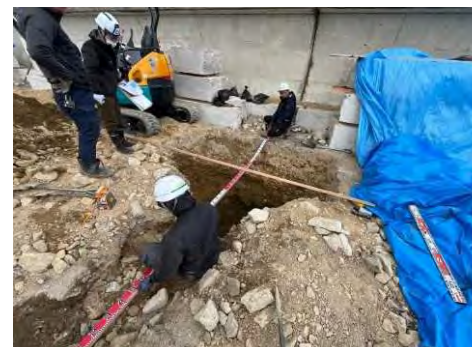
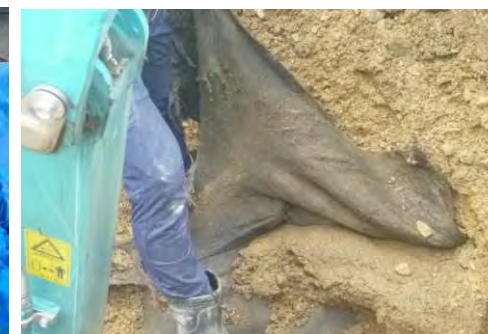
【断面図】

○吸出防止材を確認するため、トレンチしたところ設計より深い位置に確認された。

※推定法肩位置(ケーソンより3.30m)

※吸出防止材の重ねしろ(土砂の侵入)

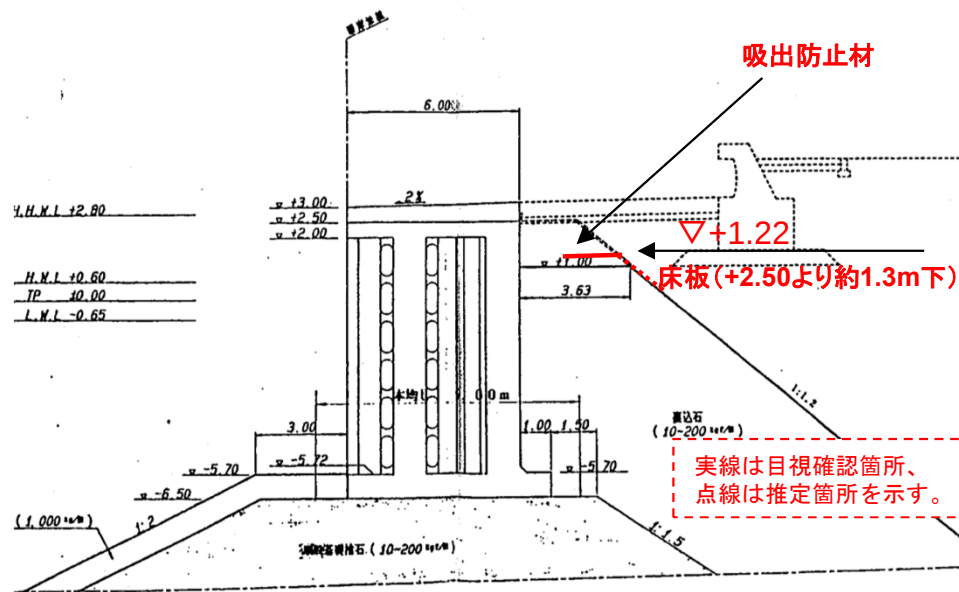
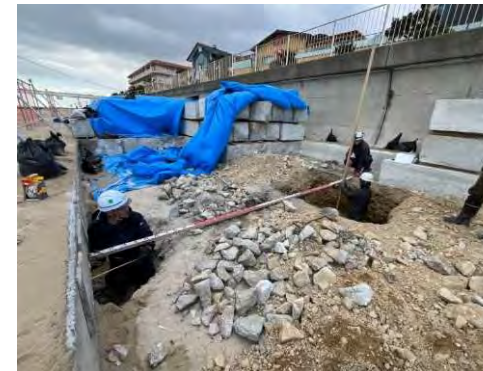
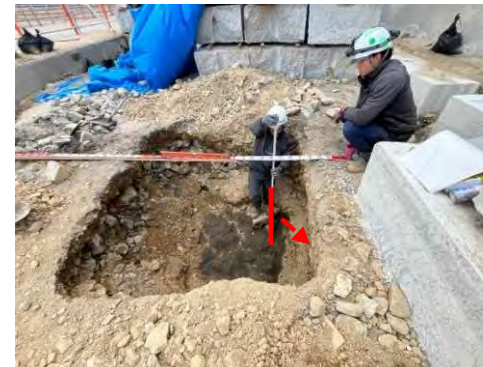
【断面図】

○吸出防止材を確認するため、トレンチしたところ設計より深い位置に確認された。

※推定法肩位置(ケーソンより4.53m)

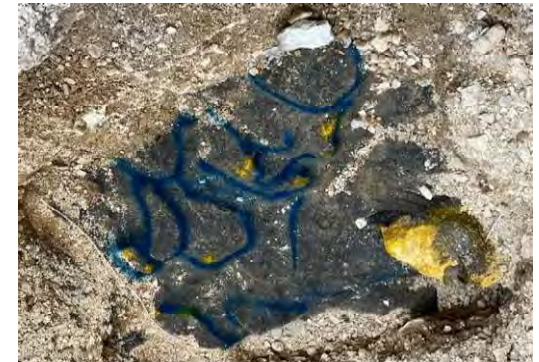
※吸出防止材損傷(黄色マーカー)

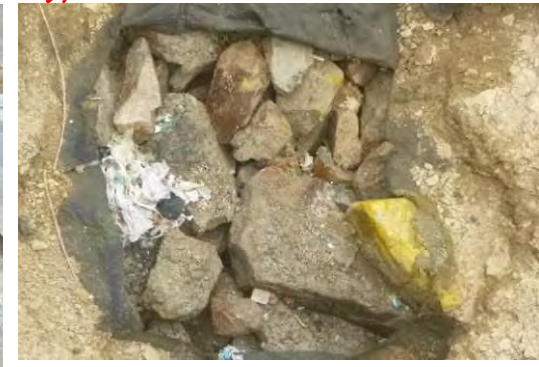
吸出防止材を切断し、中を確認(ゴミあり)

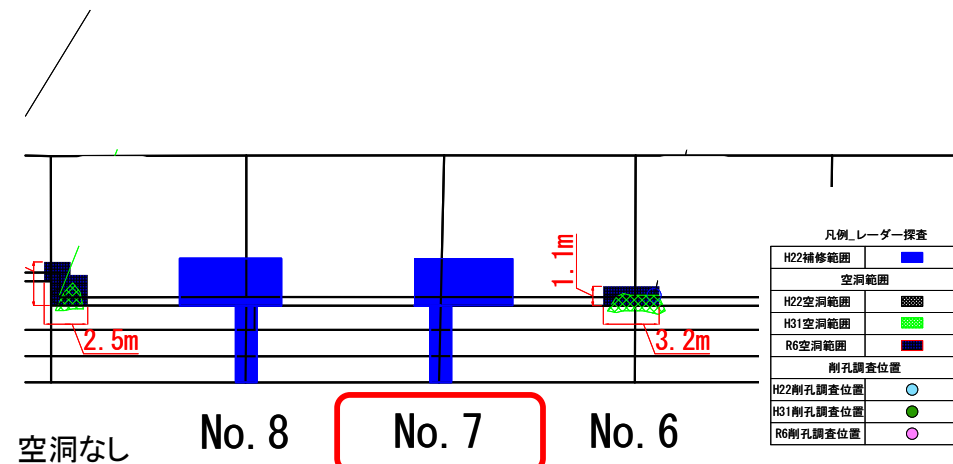
### 空洞調査結果

- レーダ探査の結果、補修箇所に異常な反応は確認されなかった。
- 潜水調査の結果、防砂板は上部下部ともに防砂板目地が目視で確認され、ケーソン護岸前面の海底地盤に土砂が流出した明確な痕跡は確認されなかった。
- 目地の開きが上部19cm、下部19cmで、ズレは上部4cm、下部10cmであった。
- そのため、対策後、再び空洞が発生していないと推定された。

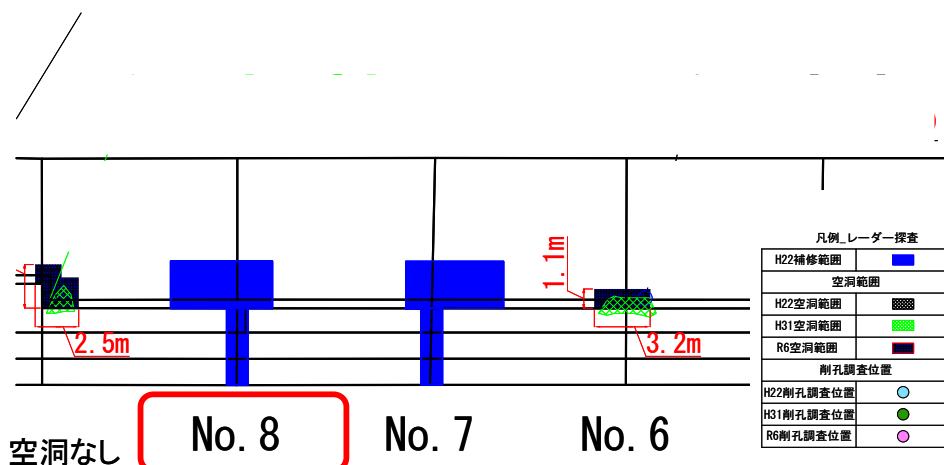
### 空洞調査結果

- レーダ探査の結果、補修箇所に異常な反応は確認されなかった。
- 潜水調査の結果、防砂板は上部下部ともに防砂板の破損が確認され、ケーソン護岸前面の海底地盤に土砂が流出した明確な痕跡は確認されなかった。
- 目地の開きが上部8cm、下部8cmで、ズレは上部6.5cm、下部5.5cmであった。
- そのため、対策後に再び空洞が発生していないと推定された。

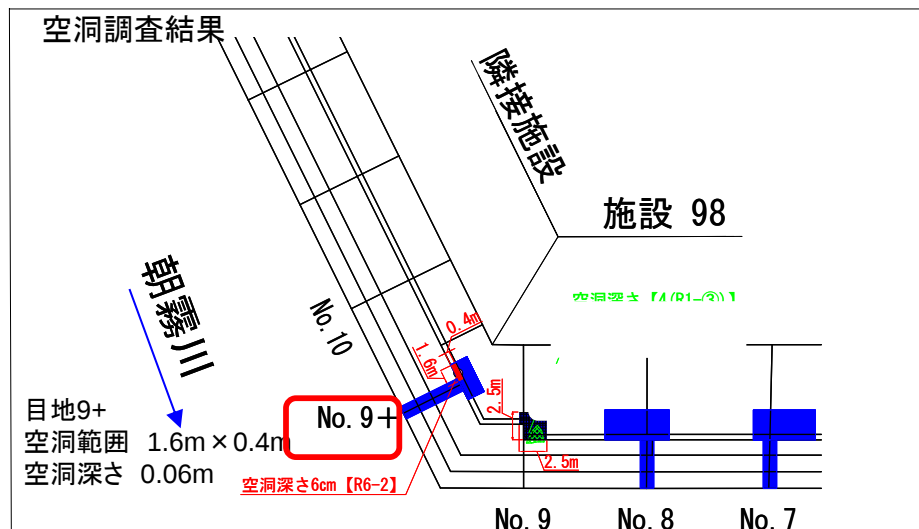
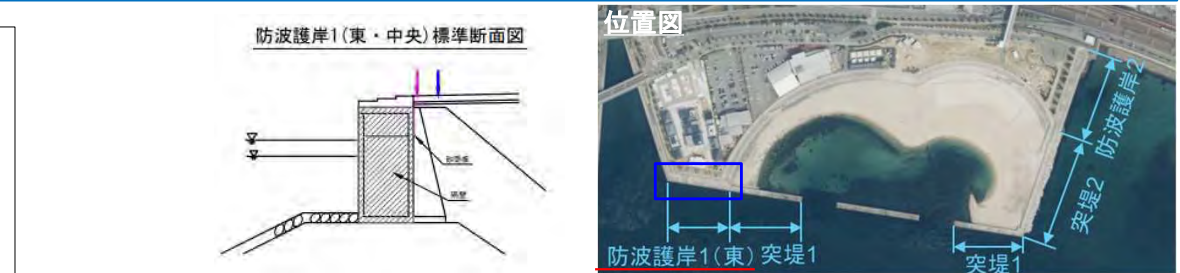
- レーダ探査の結果、縦断方向1.6m、横断方向0.4mで異常反応があったため、削孔調査した結果、目地の西側で空洞深さ6cm確認された。  
(平成23年度対策後、今回(R6)調査で新たに空洞が確認された)
- 潜水調査の結果、**防砂板上部に防砂板破損が確認された。**
- ケーソン護岸前面の海底地盤に土砂が流出した明確な痕跡は確認されなかったが、**防砂板破損箇所から裏込材が流出した可能性**が考えられる。
- 目地の開きが上部11cm下部8cmで、ズレは下部のみで19cmだった。
- 当該箇所は、施設西端部の法線方向が変化する箇所に該当し、**ケーソン護岸構造が標準区間と異なる異形函**である。

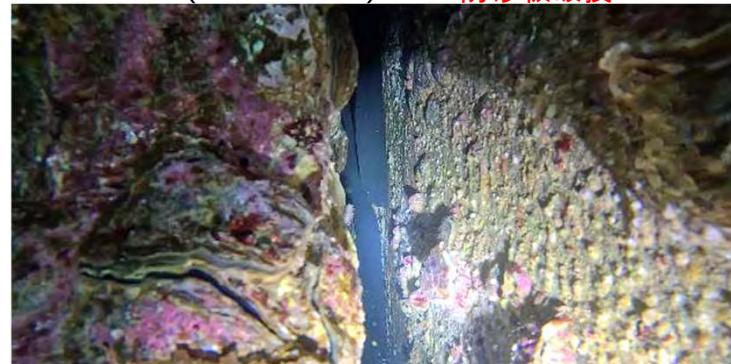
目地内部の防砂板の状況  
ケーソン上部(スコープ調査)

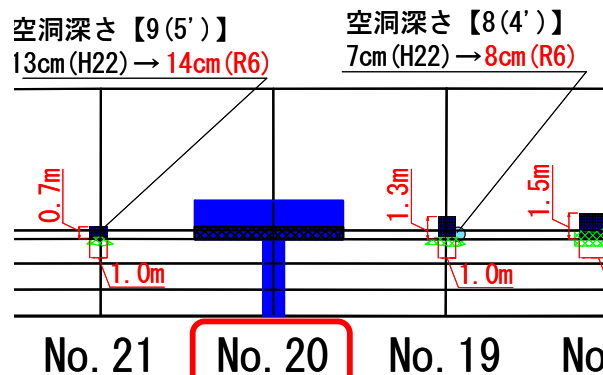
### 空洞調査結果

- レーダ探査の結果、補修箇所に異常な反応は確認されなかった。
- 潜水調査の結果、防砂板は上部下部ともに防砂板が目視確認され、ケーソン護岸前面の海底地盤に土砂が流出した明確な痕跡は確認されなかった。
- 目地の開きが上部10cm、下部9cmで、ズレは上部2cm、下部2.5cmであった。
- そのため、対策後に再び空洞が発生していないと推定された。

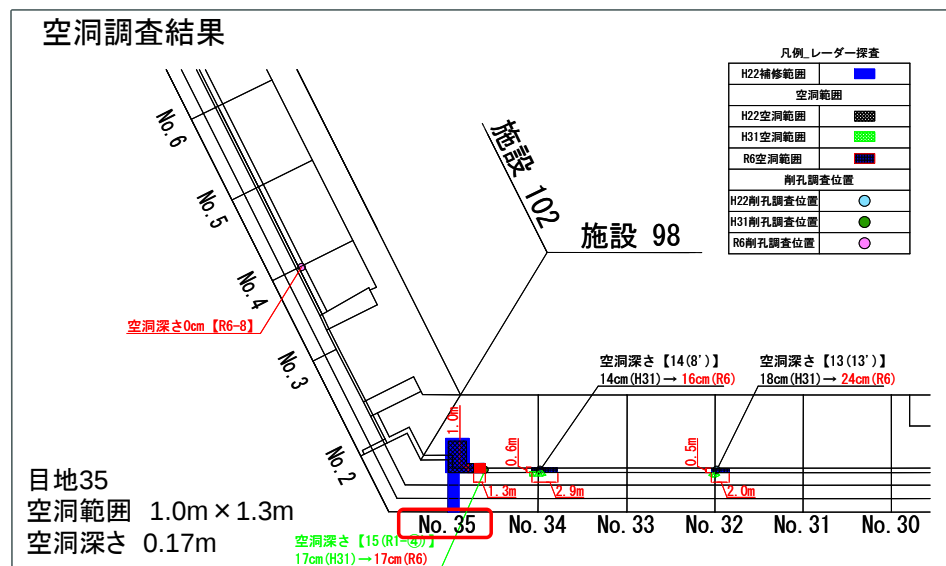
- レーダ探査の結果、平成30年度の調査と同様に目地の西側で、縦断方向1.3m、横断方向1.0mで、既設観測孔から空洞深さ17cmの規模の空洞が確認された。(前回(令和元年)調査と今回(令和6年)調査で空洞規模に変化は無かった)
- 潜水調査の結果、防砂板は上部下部ともに防砂板が目視確認され、前面の海底地盤に土砂が流出した明確な痕跡は確認されなかった。
- 目地の開きが上部16cm、下部10cmで、ズレは上部13cm、下部12cmがあった。
- 当該箇所は、施設西端部の法線方向が変化する箇所に該当し、**ケーソン護岸構造が標準区間と異なる異形函**である。

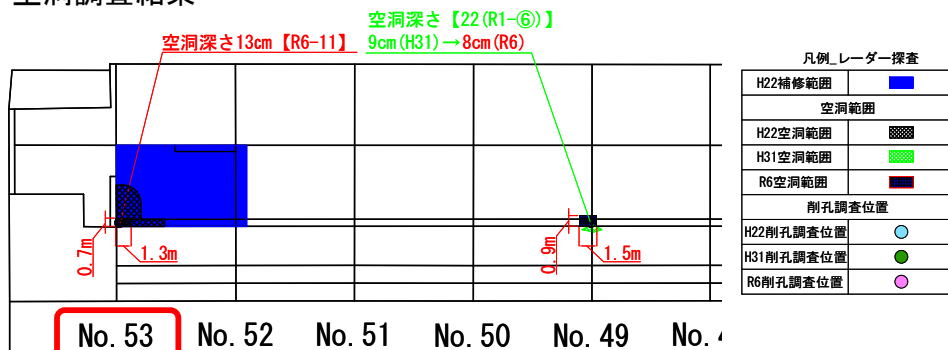
### 空洞調査結果

- レーダ探査の結果、西側端部目地の東側で、縦断方向1.3m、横断方向0.7m、削孔調査の結果、空洞深さ13cmの規模で確認された。
- 潜水調査の結果、防砂板は上部下部ともに防砂板が目視確認され、ケーソン護岸前面の海底地盤に土砂が流出した明確な痕跡は確認されなかった。
- 目地の開きが上部8cm、下部8cmで、ズレは上部6.5cm、下部5.5cmであった。
- 当該箇所は、施設西端部に位置し、取付部との境界部分である。

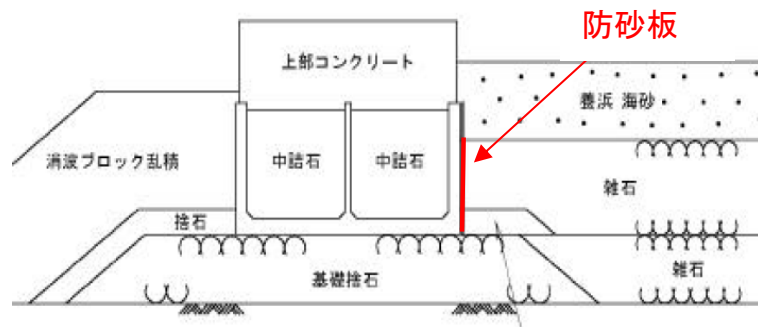
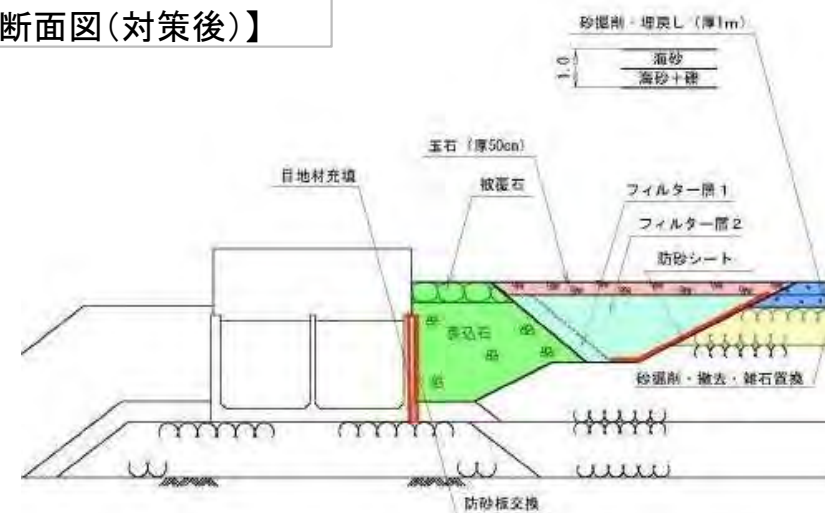
- ・ケーソン目地部に砂止め用に設置された防砂板が破損したため、目地部に進入した波が押し寄せるときに海水が破損部から侵入し、波が引くときに海水とともに防砂板背後の砂が破損部を通じて海側に徐々に流失して生じたものと推定される。
- ・なお、防砂板の破損原因は、来襲する波浪がケーソン目地部に進入し、目地部に挿入された防砂板のU字突起部が繰り返し波の力を受け、そのためにその部分が動かされ、その背後の砂および雑石と摩擦を続けたため、磨耗損傷したものと推定される。

- ・損傷した防砂板の取替え（フラットなものを選定）
- ・ケーソン突堤の背後に裏込材と防砂シートを敷設
- ・裏込材付近についてはフィルター材を敷設するとともに砂を雑石に置き換え
- ・砂層については、表層50cmを砂層、下層50cmを礫と砂との混合層に改良
- ・ケーソン間に目地材を充填
- ・使用材料 水膨張式目地材、防砂板、防止シート
