第二阪和国道の橋梁損傷対策検討特別委員会
報告書

平成 22 年 3 月
(社)土木学会

第二阪和国道は大阪と和歌山を結ぶ幹線道路で、現在も事業が継続中である。このうち、平成 13 年から 14 年にかけて大阪府阪南市域に建設された橋梁の一部において、供用開始 4 年後にひび割れ等変状の発生が確認された。

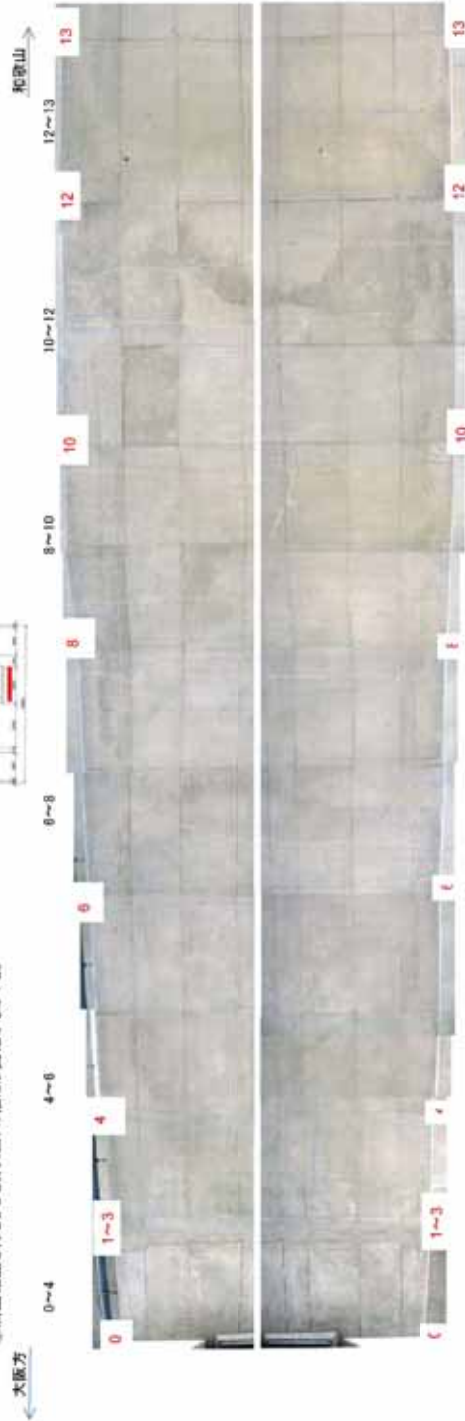
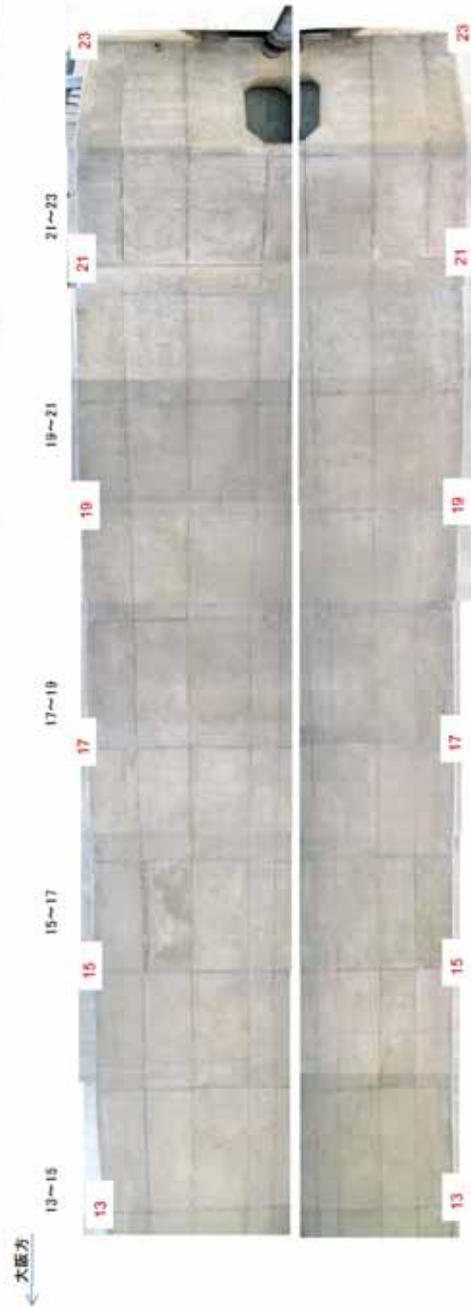
図3 - 9 . 山中川東高架橋 点検結果 (その2)

- ①平成17年度にフォークリフトを施したひび割れの進展はほとんど見られなかった。
- ②道路直角方向ひび割れが多く、新たにひび割れ(青)もあった。
- ③前回確認されたひび割れ(白)の幅には変化がなかった。

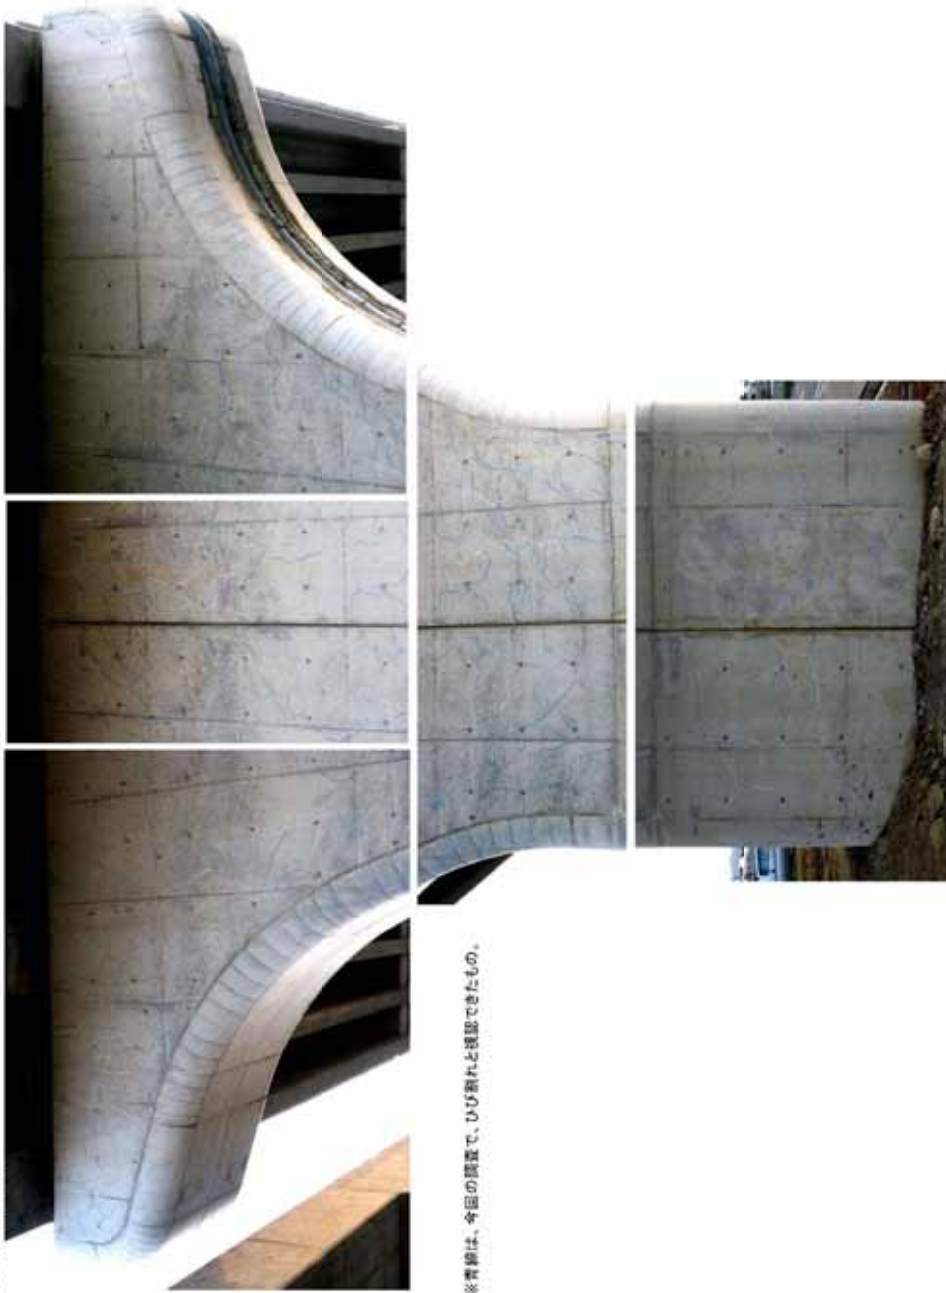
図3 - 22 . 自然田高架橋 点検結果(その3)

- (1)亀甲状のひびわれが発生している。(降雨により、過年度のチョーキングが消えている部分がある)
- (2)前回確認されたひび割れ(白)の幅はほとんど変化がなかった。

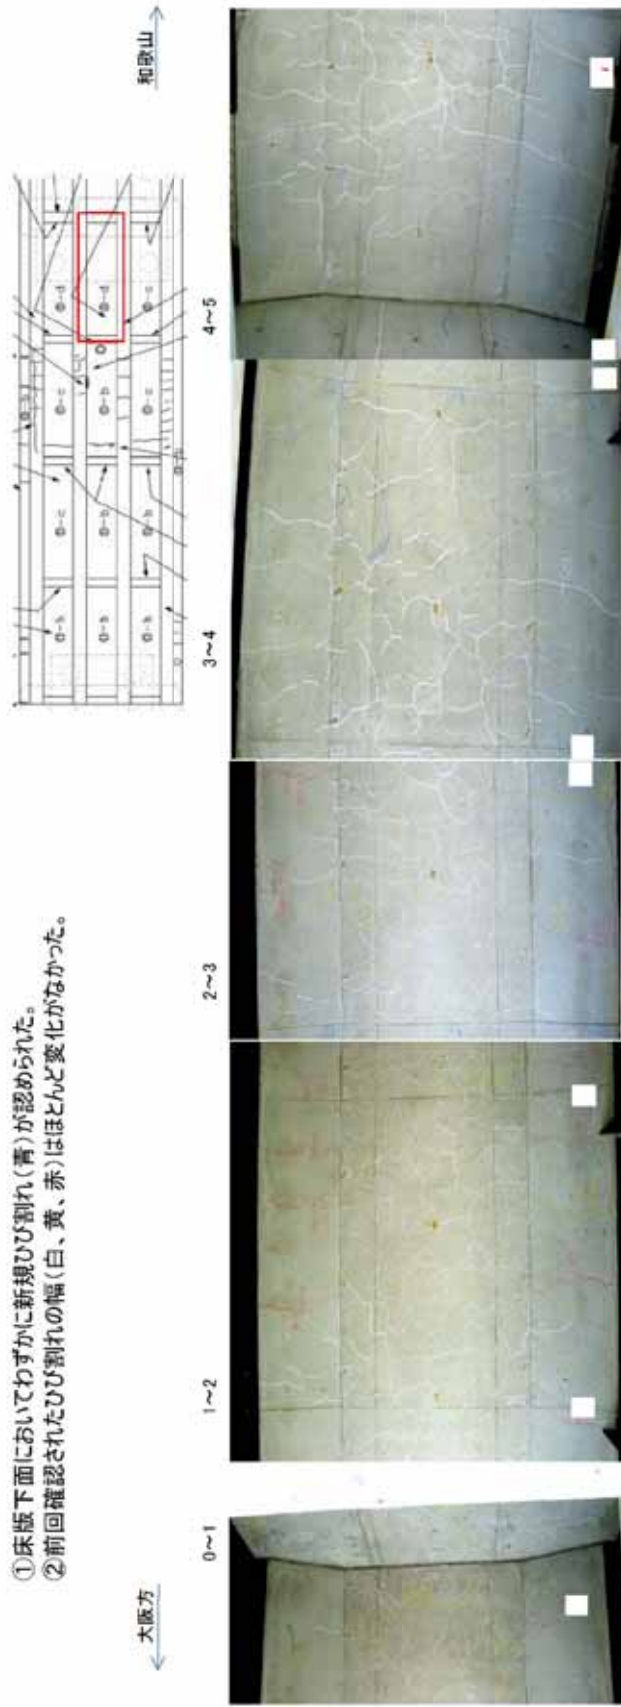
図3 - 27 . 菟砥川高架橋 点検結果(その2)

- ①床版下面においてわずかに新規ひび割れ(青)が認められた。
- ②前回確認されたひび割れの幅(白、黄、赤)はほとんど変化がなかった。

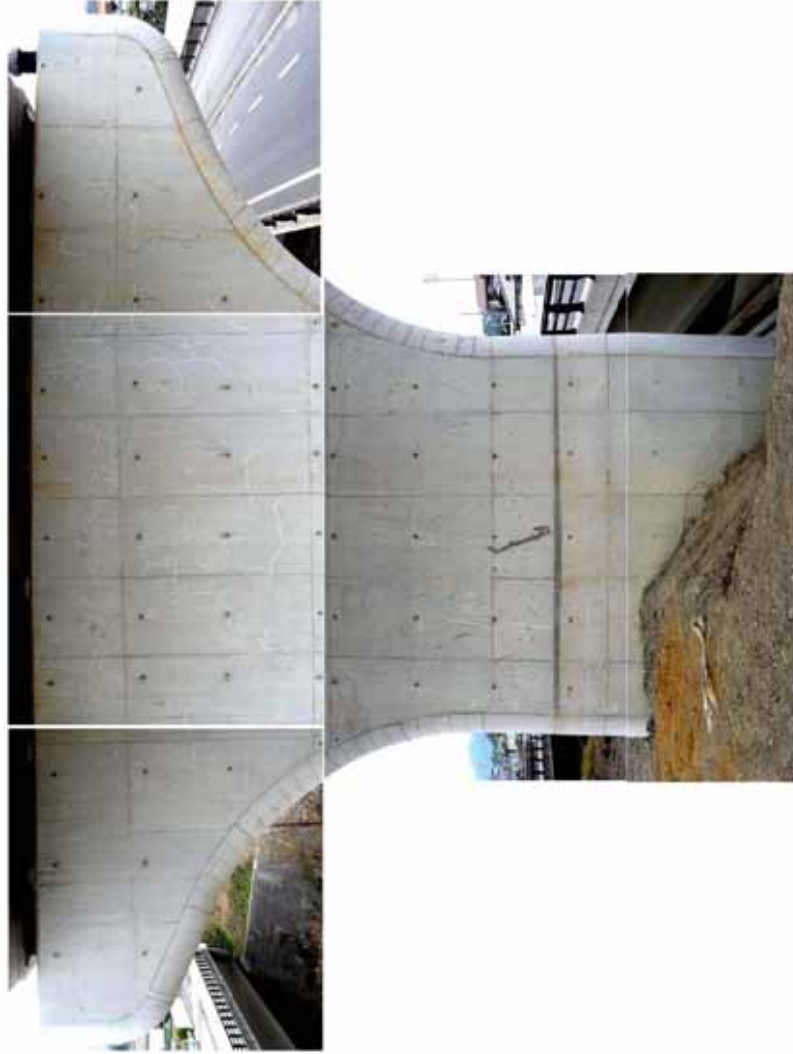
図3 - 28 . 菟砥川高架橋 点検結果(その3)

- ① 亀甲状のひび割れが発生している。
- ② 前回確認されたひび割れ(白)の幅はほとんど変化がなかった。

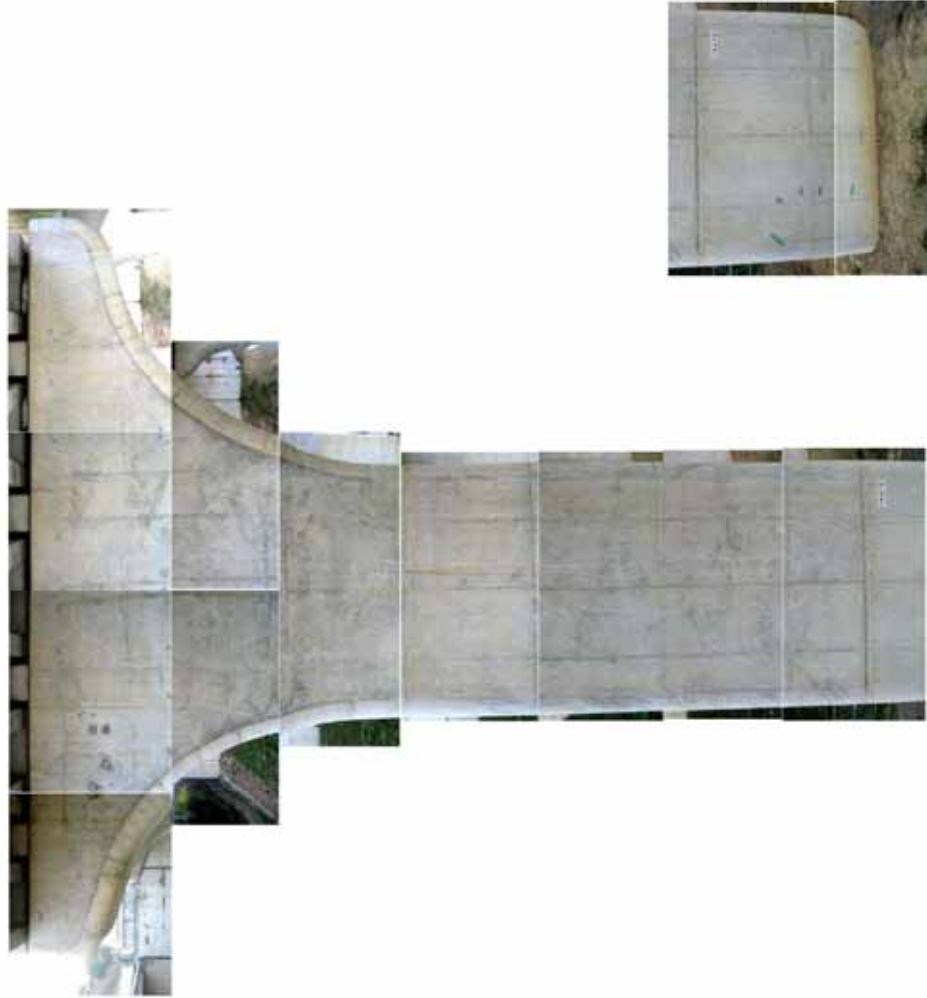
図3 - 33 . 石田高架橋 点検結果(その2)

- ①新規ひび割れ(青)が認められた。
- ②前回確認されたひび割れの幅(白、黄、赤)はほとんど変化がなかった。

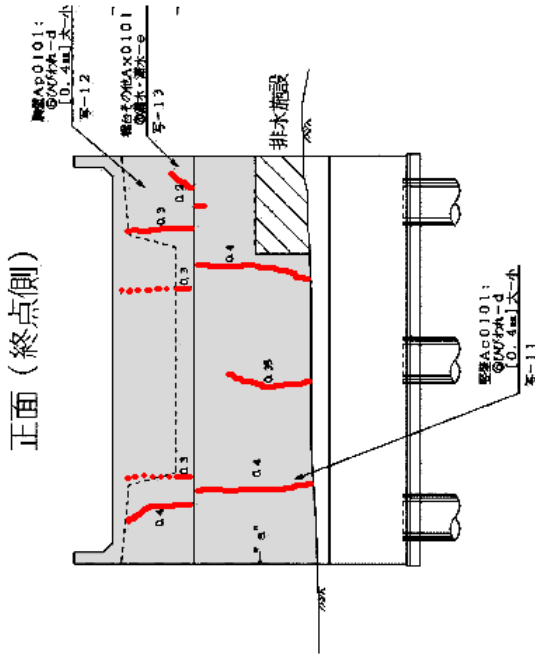
図3 - 34 . A1 橋台損傷図(点検 A 調査より)

・点検 A 調査では、図3 - 34、35に示すひび割れが記録されており、ひび割れ幅は橋台で最大 0.4mm、橋脚で 0.2mm 未満とされている。その後、一部のひび割れが幅 0.55mm に広がっているが、点検 C、D では目立った成長は確認されていない。

・点検 A 調査では、原因は乾燥収縮、温度応力と推定している。橋台のひび割れは胸壁、壁ととも、収縮を既設部が拘束することで生じる典型的な形状を示すが、一般的な橋台でもよく見られる程度のもので、特異性はない。橋脚のひび割れは軽微で、こちらは収縮による内部拘束応力が原因と考えられる。橋台、橋脚のひび割れとともに、乾燥収縮、温度応力の何れが支配的で生じたものかは特定できない。

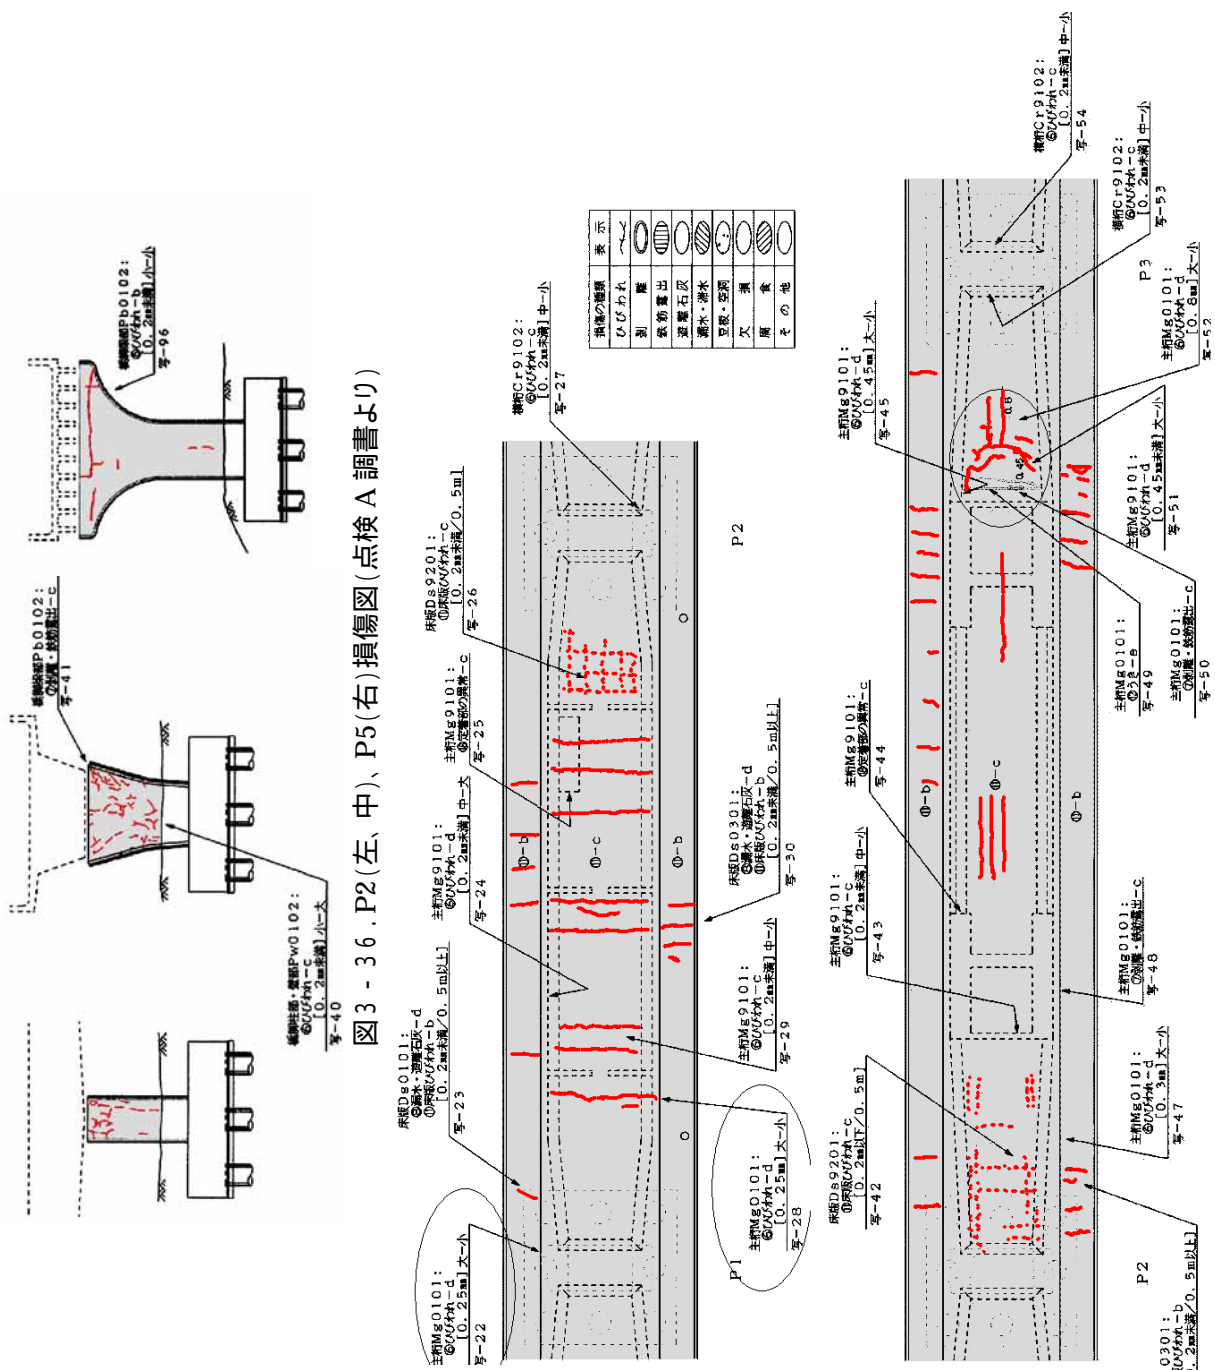
図3 - 36 . P2(左、中)、P5(右)損傷図(点検 A 調査より)

- ・点検 A 調査によると、A1 橋台に金熊寺川高架橋と同程度のひび割れ (最大幅 0.4mm) が生じている。原因は推定されておらず、P1 ~ P6 の各橋脚にも、ひび割れが記録されており、図 3 - 36 に示すとおり P2 は網目状、P5 は天端近傍の直線状の形状が特徴的である。ひび割れ幅は何れも 0.2mm 未満であり、調査によると P1 を除く各橋脚で原因を乾燥収縮としている。
- ・橋台については温度応力の影響もあると思われるが、ひび割れ形状からして、何れも乾燥収縮によると思われる。
- ・P2 のひび割れ形状は第二阪和道路のその他下部工にも見られる特徴的なものとなっている。

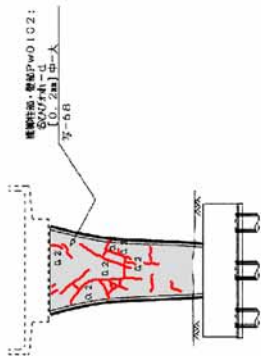
図 3 - 3 8 . P 9 橋 脚 損 傷 図
(点 検 A 調 書 よ り)

下 部 工 の ひ び 割 れ は 乾 燥 収 縮 と 思 わ れ る が、 上 部 工 の ひ び 割 れ は パ タ ー ン 分 析 だ け で は 原 因 の 推 定 が 困 難 な も の が あ る。 全 体 的 に 損 傷 は 軽 微。

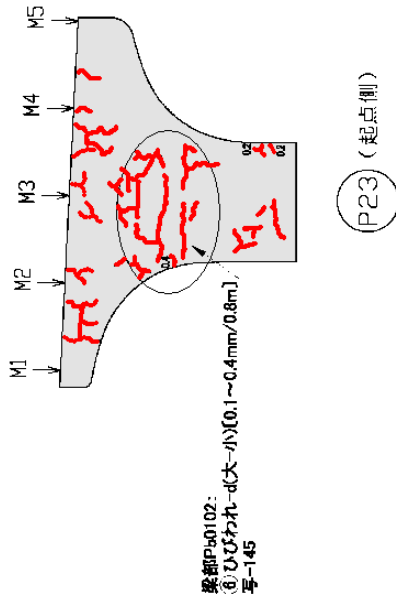
図3 - 40 . P.23 損傷図(点検 A 調査より)

・点検 A 調査では、23 基の橋脚全てにひび割れが記録されている。ひび割れは図3 - 40に示すとおり網目状であり、調査では乾燥収縮によるひび割れとされている。ひび割れ幅はほとんどが0.2mm 未満だが、希に0.4mm に達するものも記録されている。

・点検 B 報告書では、「骨材性質が要因となるコンクリートの収縮（乾燥収縮、自己収縮）によるひび割れと考えられる」「水和熱による要因も含まれている」としている。

・点検 C では、点検 A で確認されたひび割れの幅はほとんど変化していない、としている。

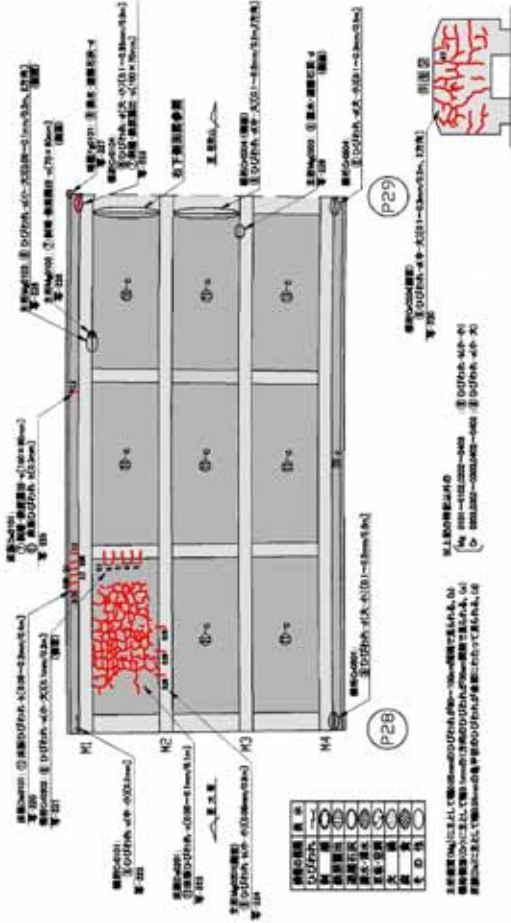
図3 - 41 . 上部工損傷図(点検 A 調査より)

・プレテン T 桁とプレベーム桁で構成されるが、主桁のひび割れはプレベーム桁の場所打ちコンクリートに集中しており、工場製作された桁に損傷は見られない。ひび割れは亀甲状の幅0.2~0.4mm であり、調査 A では材料に起因するとしている。

・床版ひび割れは点検 A 調査によると、幅0.3mm で橋軸直角方向に50cm 間隔でハンチ部に発生しているもの、微細で亀甲状に20cm 間隔で床版中間部に発生しているものに大別される(図3 - 41: 損傷は床版全域に及んでおりスケッチはその一部を示す)。調査では疲労でなく収縮を原因と推定しているが、通常の乾燥収縮の範囲を超えた材料的な要因があるとしている。横桁にもひび割れが多数発生しており、調査には最大幅0.3~0.4mm と記録されている(図3 - 41 右下)

・点検 B 報告書では、「乾燥収縮とプレベーム工法に起因する拘束の影響が複合して、床版や横桁・主桁添接部に特徴的なひび割れが発生した」「主桁添接部は水セメント比がかなり小さい配合であり、自己収縮による要因も含まれる」としている。

・点検 C では、床版にわずかに新規ひび割れが見られるが、点検 A で確認されたひび割れについて幅の変化はなかった、としている。

下部工のひび割れは乾燥収縮、または温度応力によると思われる。上部工のひび割れは工場製品には見られず場所打ち部に限定されることから、材料を要因とする乾燥収縮(自己収縮)が原因と考えられる。

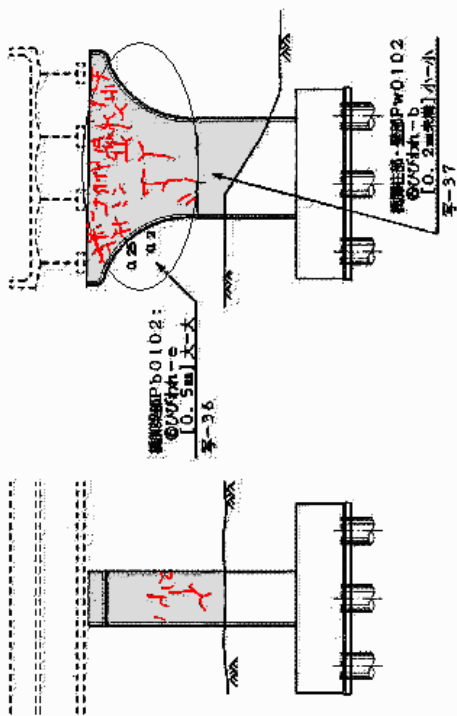
図3 - 42 . P36 損傷図(点検 A 調査より)

・点検 A 調査では、12 基の橋脚全てにひび割れが記録されている(図3 - 42)。幅はほとんどが 0.2mm 未満と軽微で、調査では原因を推定していない。

・点検 C では、点検 A で確認されたひび割れの幅はほとんど変化していない、としている。

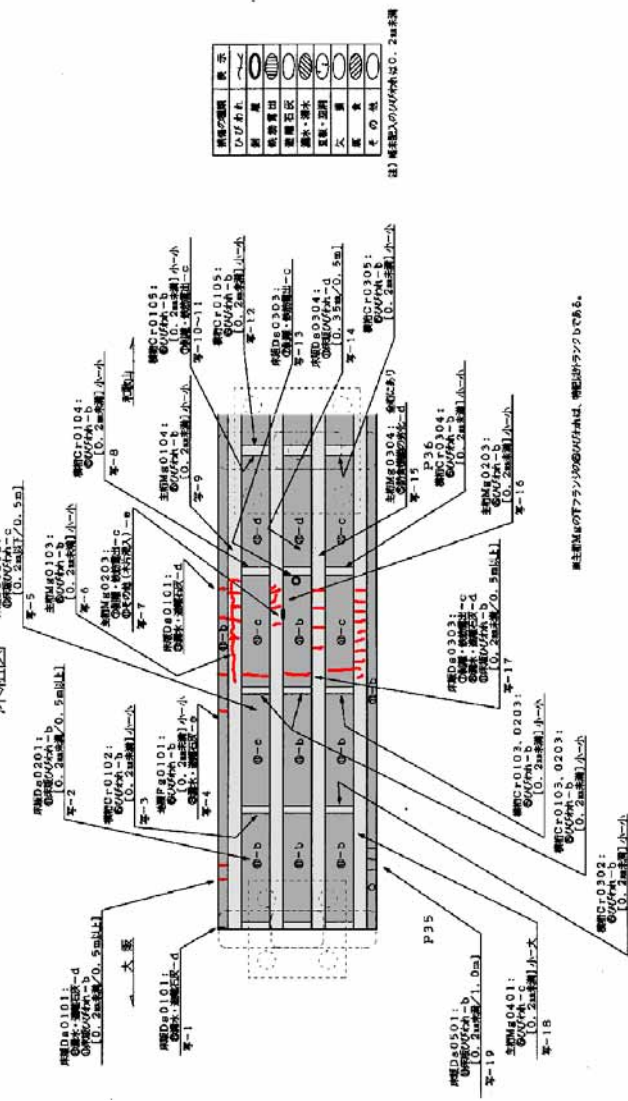
図3 - 43 . 上部工損傷図(点検 A 調査より)

・プレベーム桁、プレテン T 桁、ポステン箱桁から構成されるが、主桁のひび割れは場所打ちコンクリート部に集中しており、工場製作された桁に損傷は見られない。点検 A 調査には、プレベーム桁の下フランジに橋軸直角方向（一部、格子状）のひび割れ(図3 - 43) 箱桁橋の下床版に橋軸方向のひび割れが記録されているが、ひび割れ幅は前者が 0.2mm 未満、後者が 0.2mm と軽微である。調査では原因を推定していない。プレベーム桁の下フランジには活荷重作用により類似のひび割れが発生することがあるが、コンクリートの収縮を鋼桁が拘束しても同様の形状となるため、原因の特定は困難である。箱桁下床版のひび割れも、山中川高架橋と同様、形状だけで原因は特定できない。

・点検 A 調査には、横桁、床版に全橋に渡り 0.2mm 未満のひび割れが生じていることが記録されている。調査では原因を乾燥収縮としている。

・点検 C では、点検 A で確認されたひび割れの幅はほとんど変化していない、としている。また、点検 D で、プレベーム桁の床版に新しいひび割れの発生が確認されている。

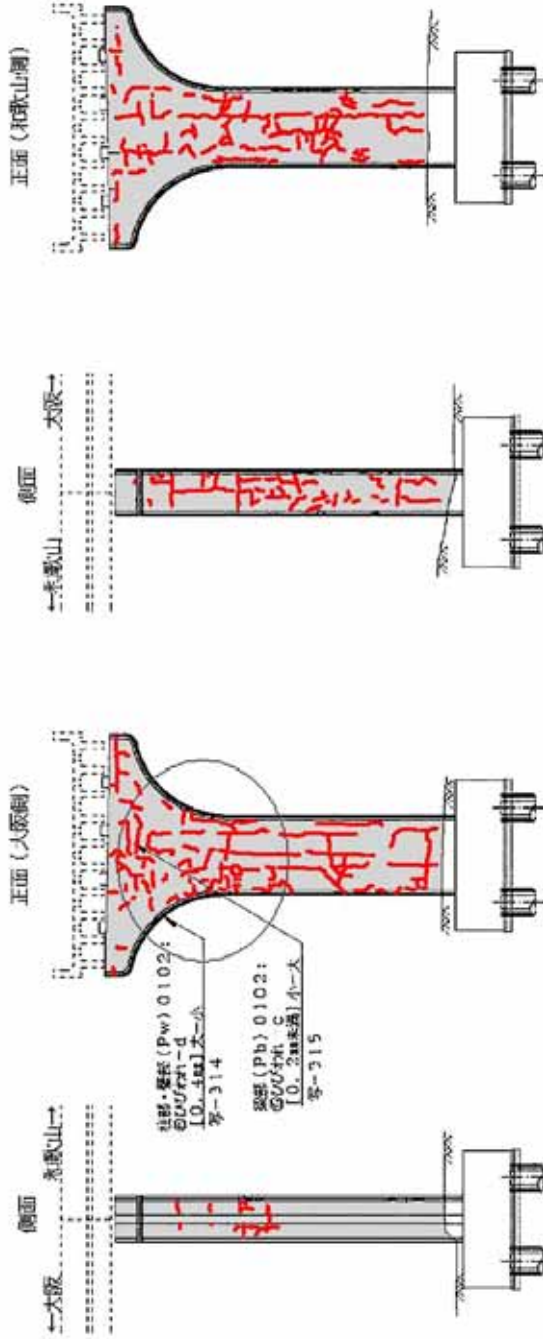
図3 - 4 - 4 . P67 損傷図(点検 A 調査より)

- ・橋台 1 基、橋脚 23 基からなる。橋脚には網目状のひび割れが見られるが、全体として損傷は軽微である。一部橋脚には 0.4mm 程度のひび割れが確認されている (図3 - 44)。
- ・点検 C では、新しいひび割れの発生が認められるが、点検 A で確認されたひび割れの幅はほとんど変化していない、としている。
- ・ひび割れ形状が第二阪和道路のその他下部工にも見られる特徴的なものとなっており、乾燥収縮を原因とする可能性が高い。

下部工のひび割れは乾燥収縮に特徴的なものである。損傷は軽微である。
