受発注者一体となって工事等における事故撲滅を目指します
～令和3年度「工事等事故防止重点対策項目」を決定～

令和3年度「工事等事故防止重点対策項目」と事故防止対策について

(令和3年3月 近畿地方整備局)

令和3年度「工事等事故防止重点対策項目」 と事故防止対策について(参考資料)

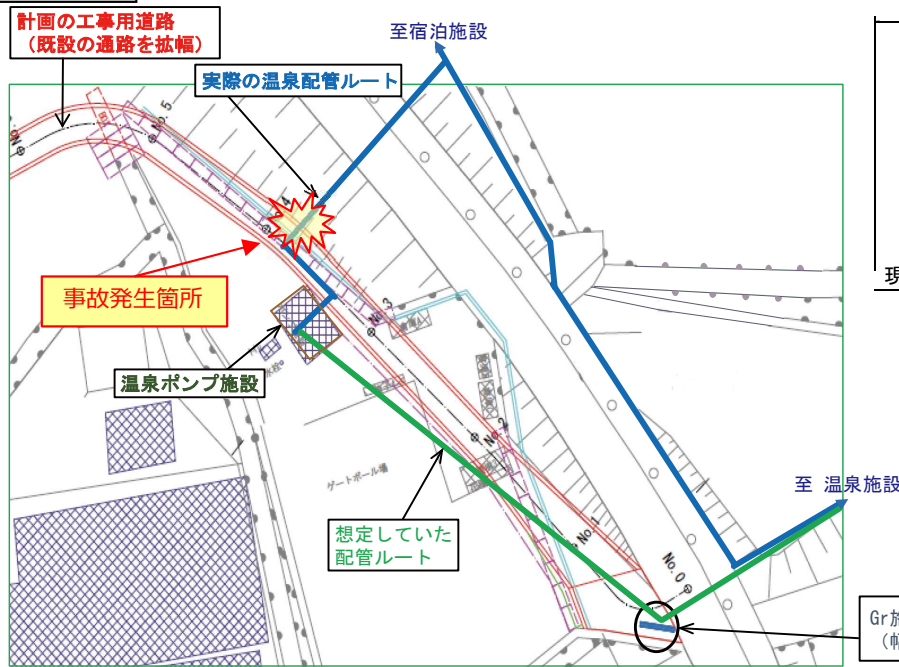
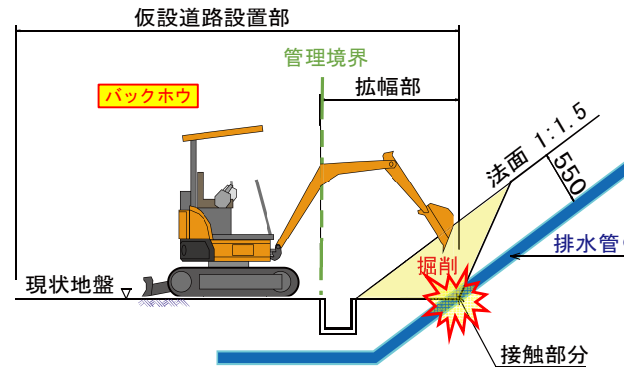
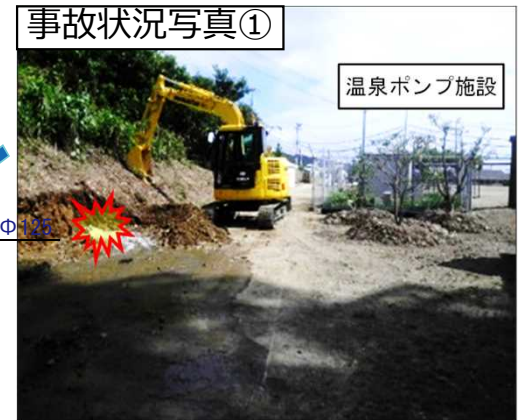
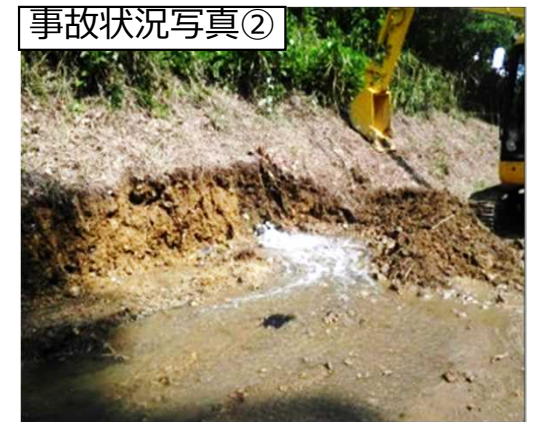
事故状況

事故種類	第三者損害	事故発生日	平成30年 9月15日 13時頃	天候	晴れ
事故概要	●バックホウ0.25m ³ 級にて迂回路の施工（掘削）を行っていたところ、温泉配管を損傷した。 【被害程度】温泉供給管（全層高耐食特殊積層管φ125）損傷 【影響】近隣温泉施設1件 2時間30分営業中止

Gr施工箇所は試掘をしていた
(幅600×深さ1500×延長5000)

- 十分な試掘を行わず、掘削をした。

- 図面などが無い場合は、周辺にある付属物（空気弁等）の有無も含め、**事前調査を十分に行う**とともに、管理者との**事前協議・立会を必ず行う**。
- 埋設ルートが違うこともあり得るため、試掘を行い、埋設管路を**目視にて確認**する。
- 工事関係者間での埋設管に関する**情報共有を徹底**する。

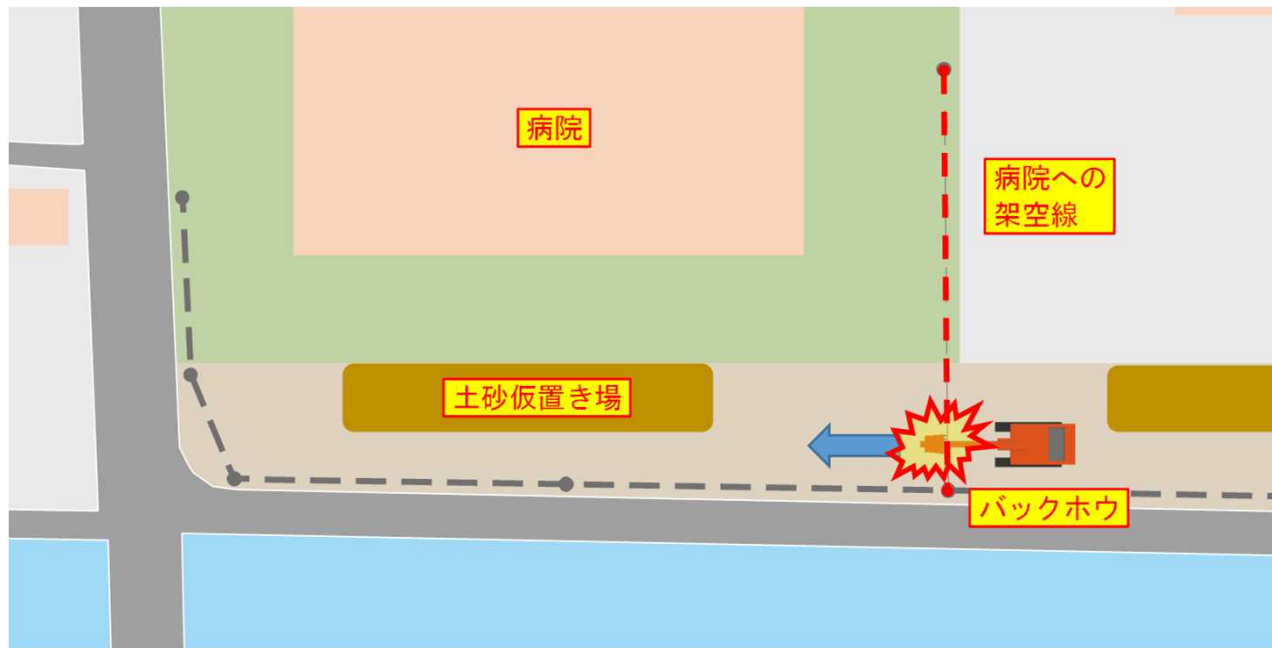
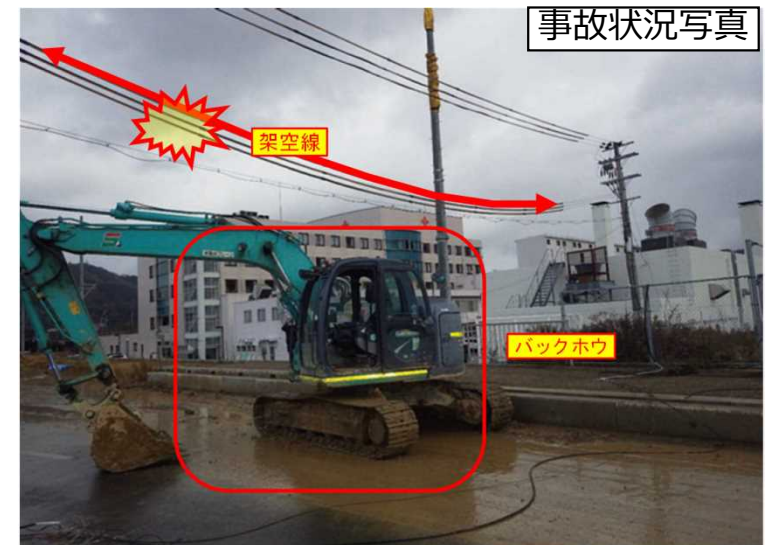
事故状況

事故種類	第三者損害	事故発生日	令和2年12月25日 11時頃	天候	曇/雨
事故概要	●土砂仮置き場にてバックホウが移動中に、道路横断していた架空線を引っ掛けて切断した。 【被害程度】近隣病院専用のNTT通信線切断 【影響】近隣病院の電話回線が一時不通

- 架空線管理者との事前協議をしていなかった。
- 架空線の明示や防護措置等の安全対策を取っていないかった。
- オペレーターが架空線の存在を忘れ、バックホウのアームを上げたまま走行した。

- 管理者との事前協議の徹底する。
- 明示措置や防護対策等の安全対策、重機の安全使用に係る再教育を実施する。

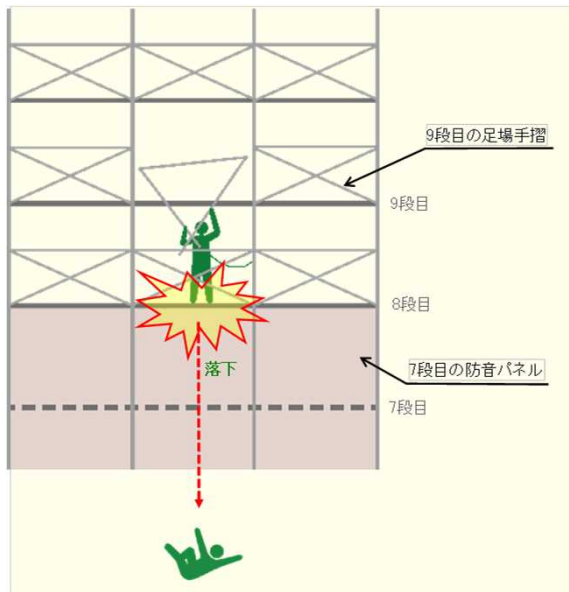
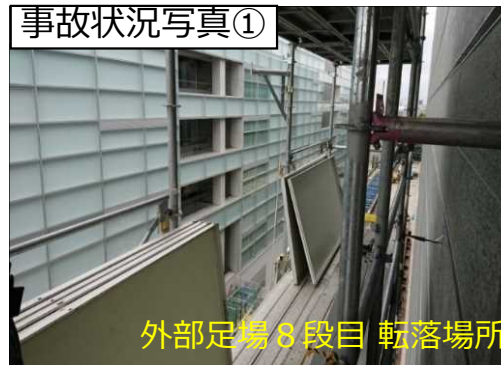
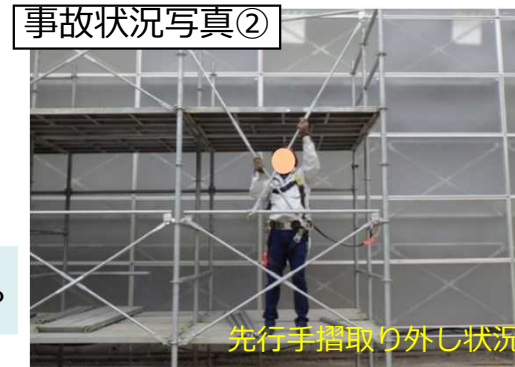
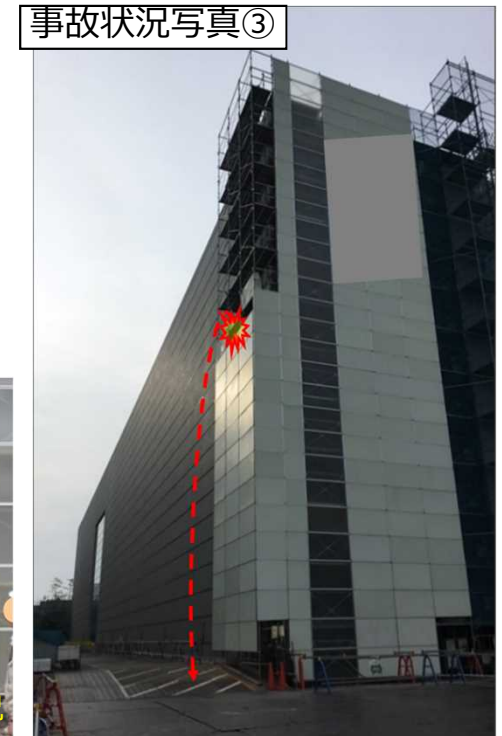
事故状況

事故種類	工事関係者	事故発生日	令和元年 7月 4日 16時頃	天候	晴れ
事故概要	<p>●足場（9段目）の防音パネル取外し作業後、パネルの荷下ろしのために一時的に外していた足場（9段目）の手摺を作業手順どおり下段の足場（8段目）から再設置しようとしていたところ、被災者が作業をしていた足場（8段目）の手摺が外れて、約12m下の構台上に墜落した。</p> <p>【被害程度】二次下請け男性 多発骨盤骨折、右橈骨頭脱臼骨折、右橈骨遠位端開放性粉碎骨折、右尺骨骨幹部開放骨折 他（全治約4ヶ月）</p>

- 手摺り先行足場の手摺りを一時的に取り外した。

- 防音パネルの荷降ろし作業手順の見直し（先行手摺の取り外しはしない）
- 外部足場作業では建物側手摺に安全帯を固定して使用する。
- 外部足場点検の頻度をあげて、安全対策強化を図る。

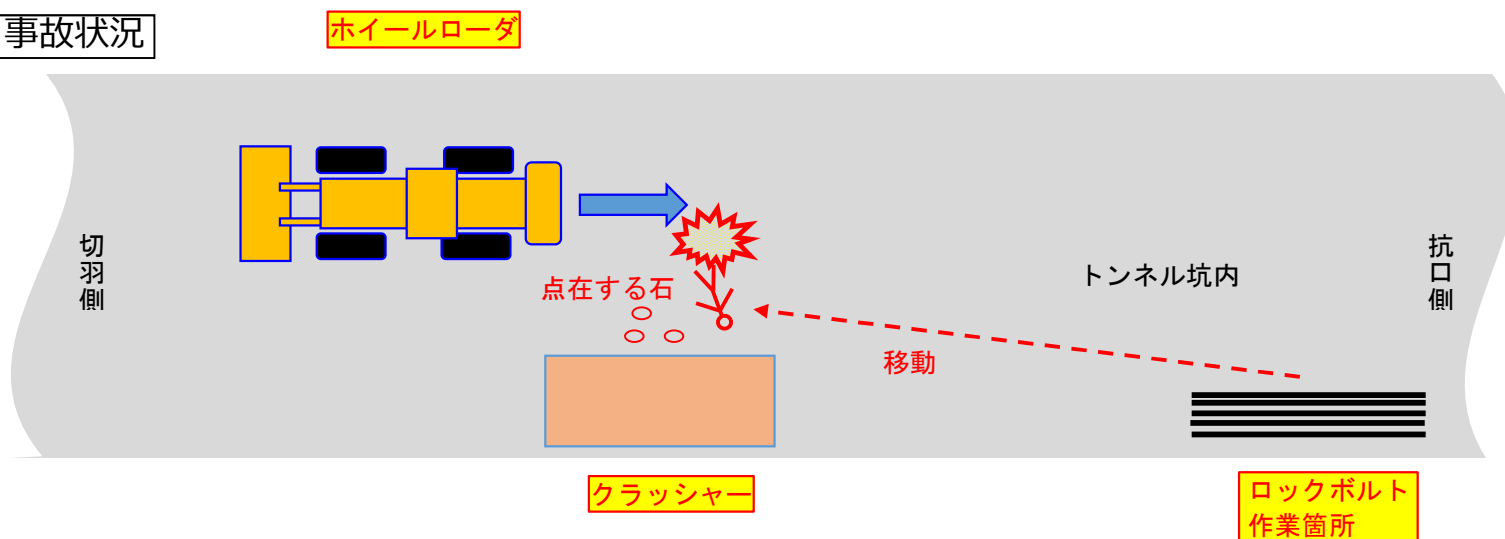
事故状況

事故種類	工事関係者	事故発生日	令和2年 6月29日 22時頃	天候	曇り
事故概要	●ロックボルトの準備作業が終わり、クラッシャー（ズリ破砕機）付近に落ちている石の除去をしていたところ、掘削ズリをクラッシャーに投入するためバックしてきたホイールローダ（5m3）の左後輪に大腿部を巻き込まれ、負傷した。 【被害程度】 1次下請男性 骨盤骨折

- 重機作業範囲内の立入禁止措置ができていなかった。

- カラーコーンの設置等による立入禁止区域の明示
- 重機後退時における誘導員の配置

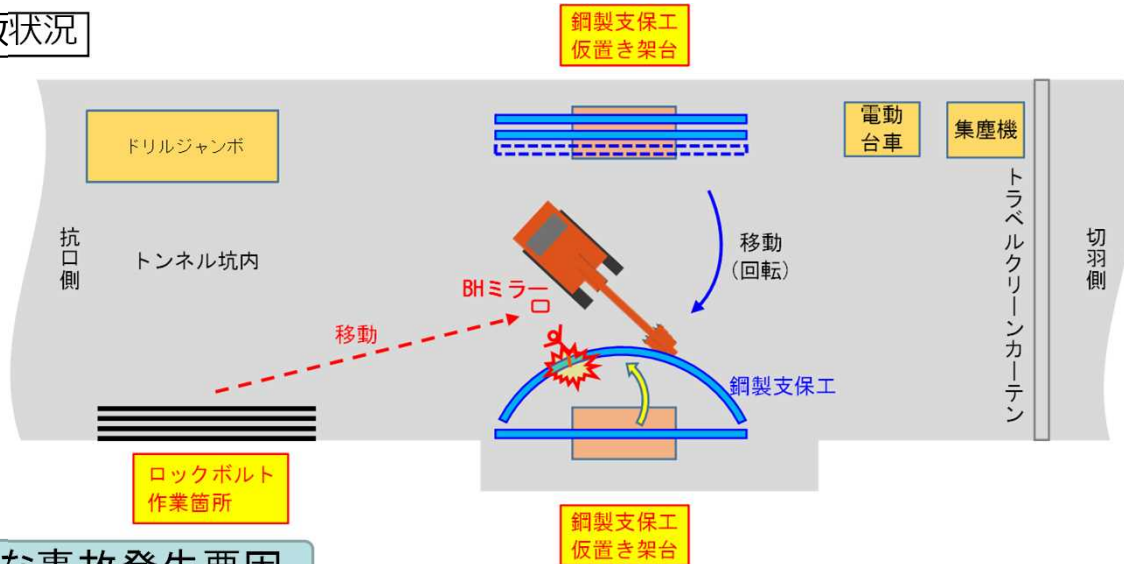
事故状況

事故種類	工事関係者	事故発生日	令和2年 5月18日 23時頃	天候	雨
事故概要	<p>●トンネル掘削において、段取り替えのため、鋼製支保工を支保工架台に立て掛ける際、バックホウバケットに支保工を引っかけて立て掛けようとしてバランスを崩し、重機側へ鋼製支保工が転倒した。</p> <p>●後方で別段取りを行っていた被災者が、重機と支保工架台間の落下物を咄嗟に拾おうとした際、転倒してきた鋼製支保工が被災者の左足に落下した。</p> <p>【被害程度】 1次下請け男性 左足脛骨及び腓骨の開放骨折、粉碎骨折（休業見込み90日）</p>

- バックホウを用途外使用した。
- 重機作業範囲内の立入禁止措置ができていなかった。

- 重機の適切な使用方法について、再教育。
- 重機作業範囲内の立入禁止措置を行うとともに、重機接近時の合図統一及び周知徹底。
- 現場巡視回数の頻度を増やし、監視体制強化。
