「平成29年10月 台風21号に関する河川災害情報」

台風21号と前線による大雨の概要

平成30年1月29日

国土交通省 近畿地方整備局

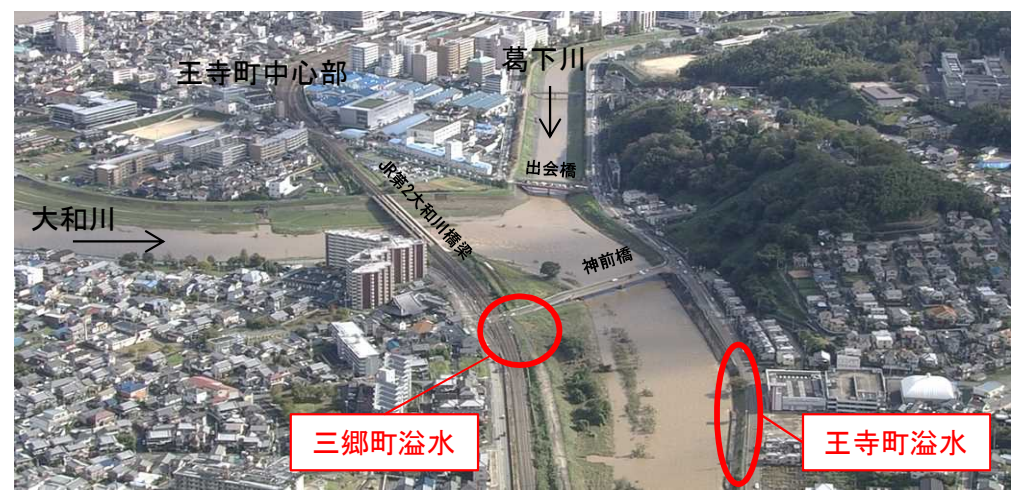
◀ 葛下川から溢水し、王寺町中心部が浸水

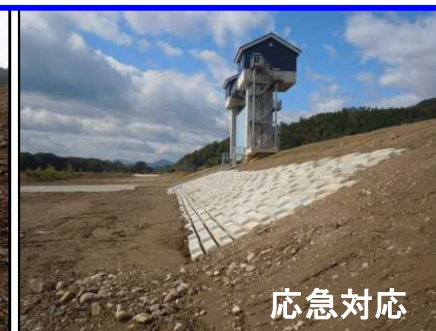
低水護岸洗掘(磯城郡三宅町小柳)

被災

応急対応

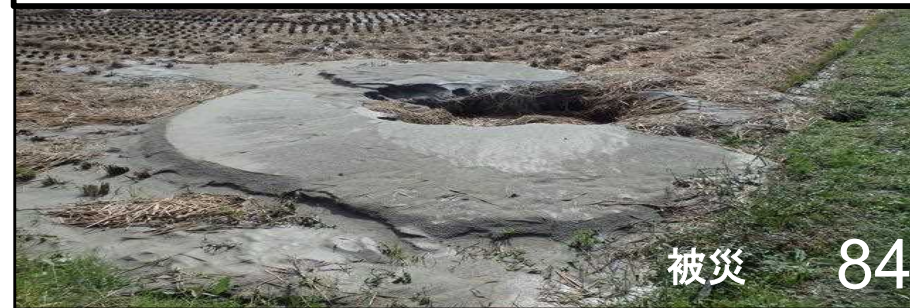
漏水事例(八幡市上津屋)

被災

緊急復旧工事

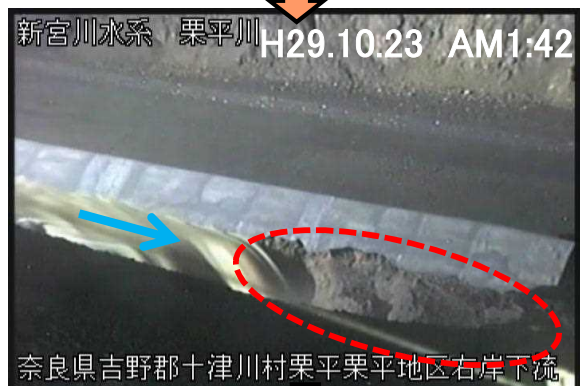
<CCTVによる確認>

- 台風が接近している10月23日午前1時40分頃、栗平地区において排水路の変状をCCTVにて確認。
- 出水後、速やかに現地確認を行ったところ排水路底面部の破損並びに排水路下流端の欠損を確認。
- ヘリからの上空調査では周辺に新たな崩壊は見られなかった。

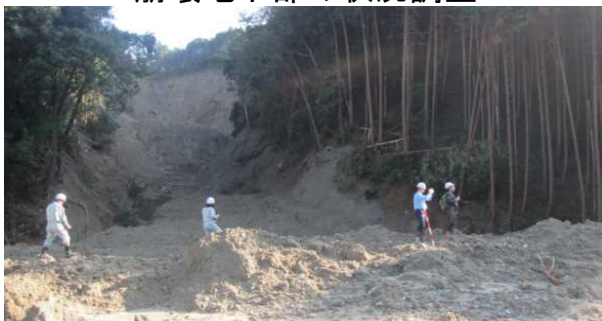
崩壊地下部の状況調査

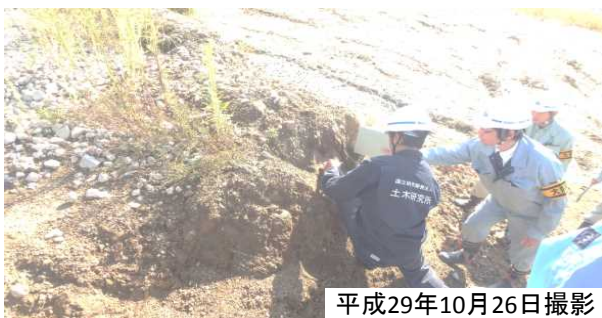
盛土(上部)の亀裂調査

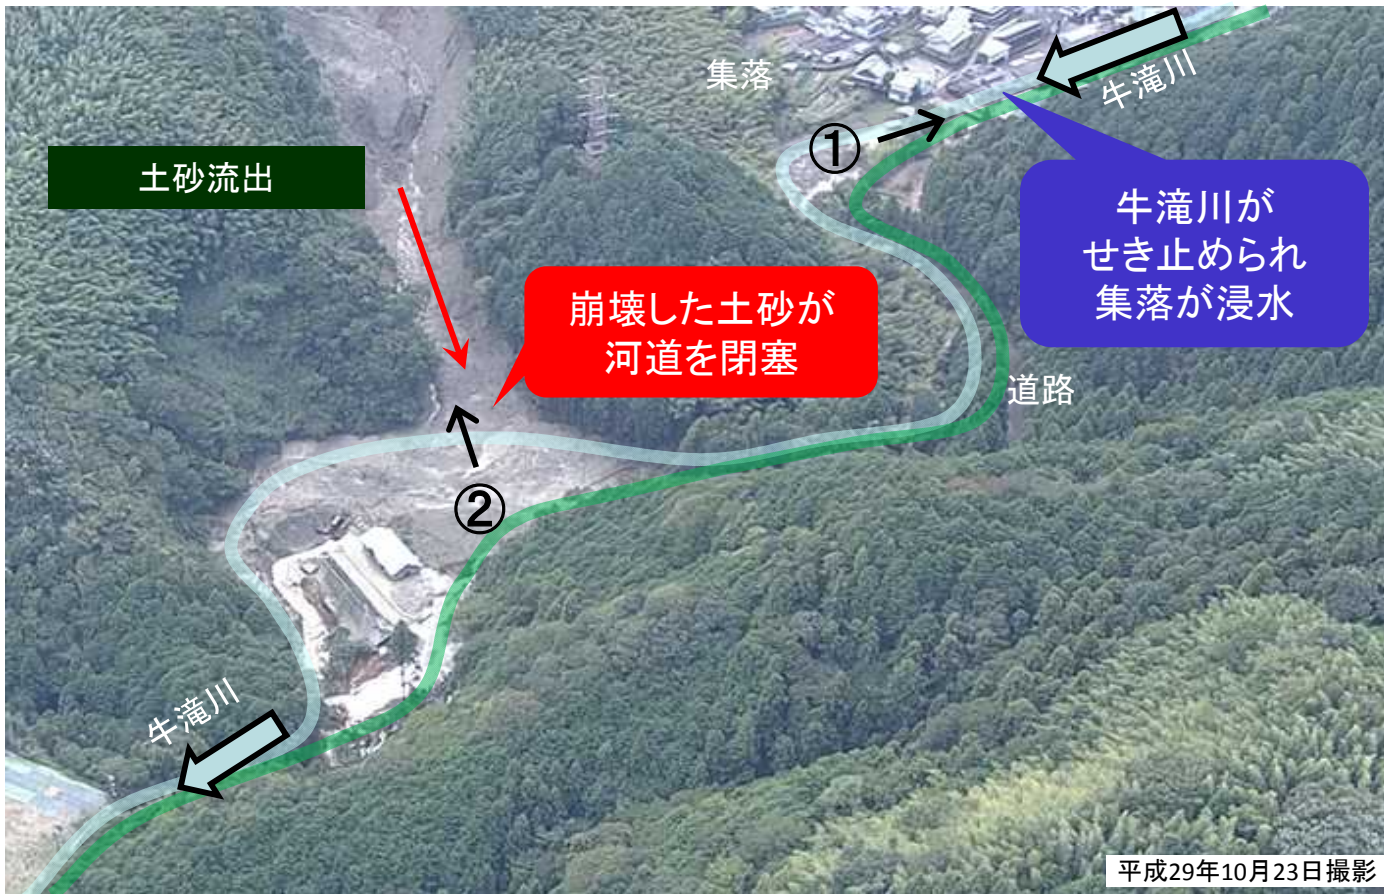
発生場所、日時:大阪府岸和田市大沢町 10月22日 17時20分頃

被災の概要:府道西側斜面が崩壊し府道と東側の牛滝川が閉塞。
