【施設効果事例】にのたに二ノ谷地区こうべ し すま く いちのたに ちょう(兵庫県神戸市須磨区一ノ谷町)

【施設効果事例】 おの がわ 小野川堰堤(しろう し はが ちょう おの 兵庫県宍粟市波賀町小野)

【施設効果事例】 犬岡地区(兵庫県丹波市氷上町犬岡)

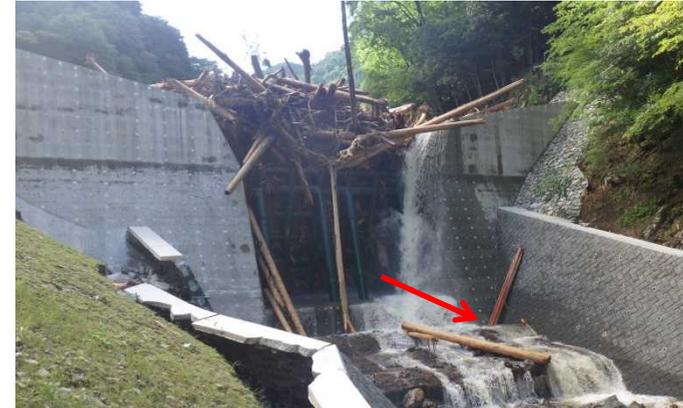
土石流発生直後

透過型の砂防堰堤が土砂及び流木を捕捉し、下流への被害を防いだ

災害発生日：平成30年7月6日
降雨状況：連続雨量 461mm (7月5日 5時～8日3時)
時間最大雨量 31mm (7月6日 23時00分～24時00分)
※上野雨量観測所(兵庫県)
発生箇所：兵庫県宍粟市波賀町小野
崩壊状況：土石流捕捉量 約 8,000m³
状況：平成30年7月豪雨により発生した土石流を、透過型砂防堰堤が捕捉し、下流の要配慮者利用施設及び国道29号等への被害を未然に防止。

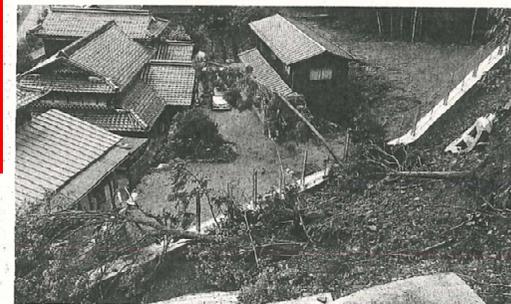
一方、氷上町犬岡では
県が急傾斜地対策を行っ
た山が崩れた。同対策事
業は今年完成したばかり
で、根付きした土砂が
砂が民家に迫ったが、山
を削り民家と山際の
距離を開け、土止め柵
を設けたことが幸いし

裏山が崩れたものの、急傾斜地対策が奏功し被害を免れた民家=氷上町犬岡で
