# 平成30年7月豪雨の概要(近畿管内)

## 《第8報》

平成30年8月10日

国土交通省 近畿地方整備局  
河川部

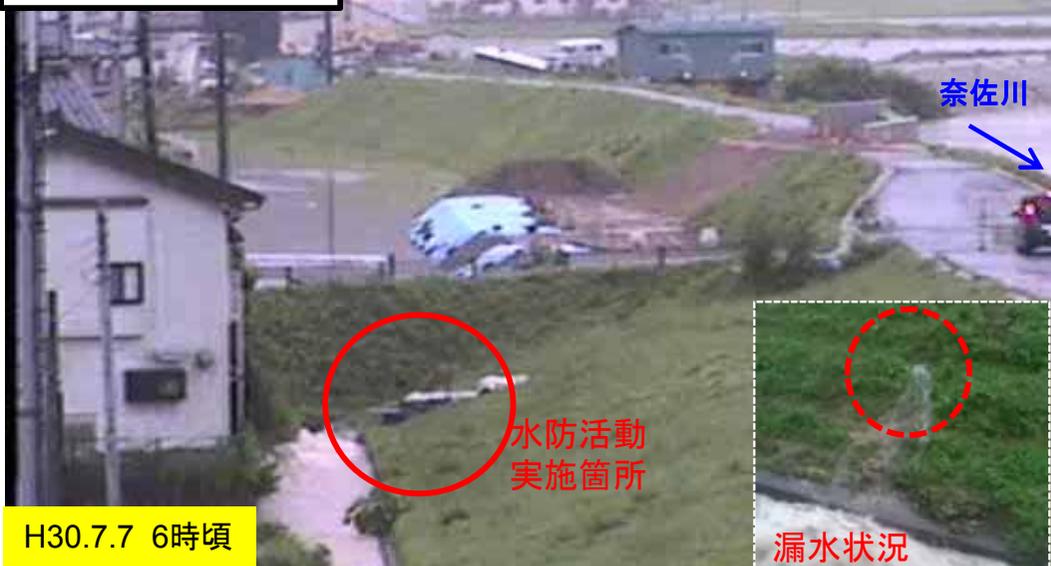
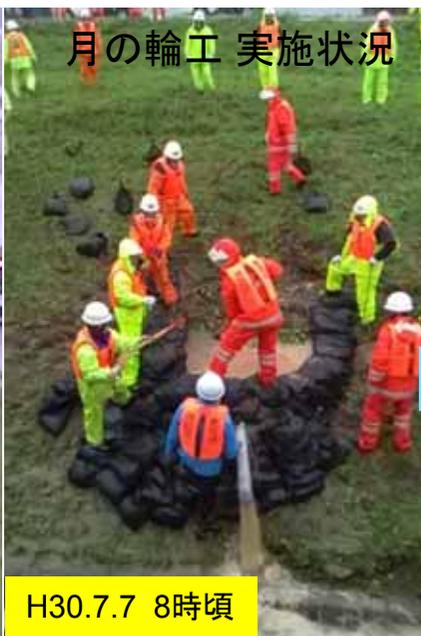
漏水状況

## 月の輪工 実施状況

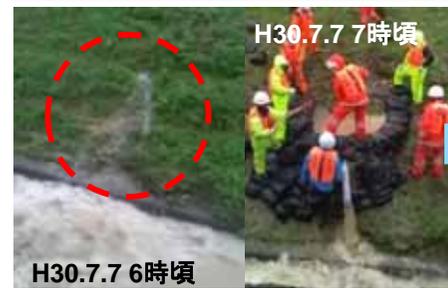
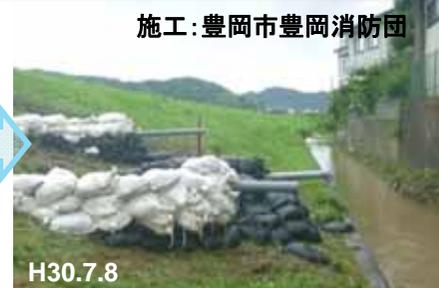
堤体漏水<奈佐川右岸2.4k(豊岡市)>

○円山川水系奈佐川の水位が上昇し、福田地区の堤防裏法面から漏水が発見される。堤防決壊に繋がるおそれがあるため、豊岡市豊岡消防団50名により決壊を防ぐ水防工法として月の輪工(土のう約200袋)を実施。

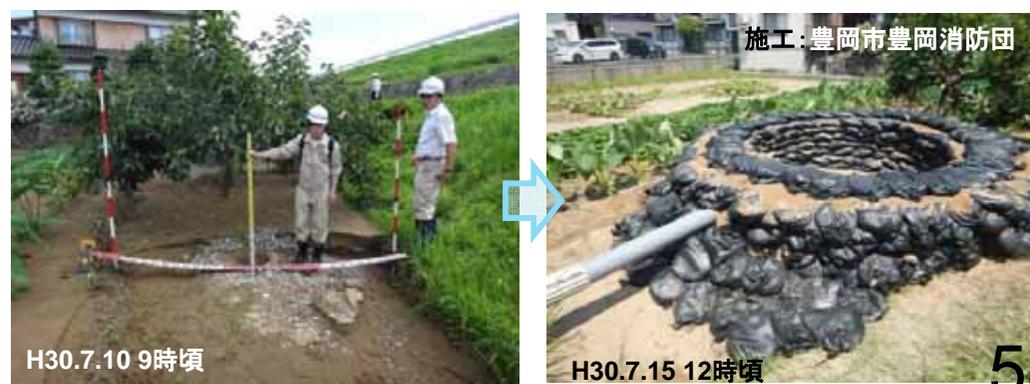
## 基盤漏水<円山川左岸16.0k(豊岡市)>

円山川の水位が上昇し、豊岡市九日市地区(左岸16.0k付近)で基盤漏水が確認された。今後の再発を防ぐ目的で、豊岡市消防団、自警団計70名が釜段工(土嚢約500袋 直径約4m、高さ約80cm)を実施。

現地での再発防止を目的に、豊岡市消防団、自警団70名において、土嚢500個を用いた直径約4m高さ80cmの釜段工を実施。
