台風21号と前線による大雨の概要

平成29年10月27日

国土交通省 近畿地方整備局
河川部

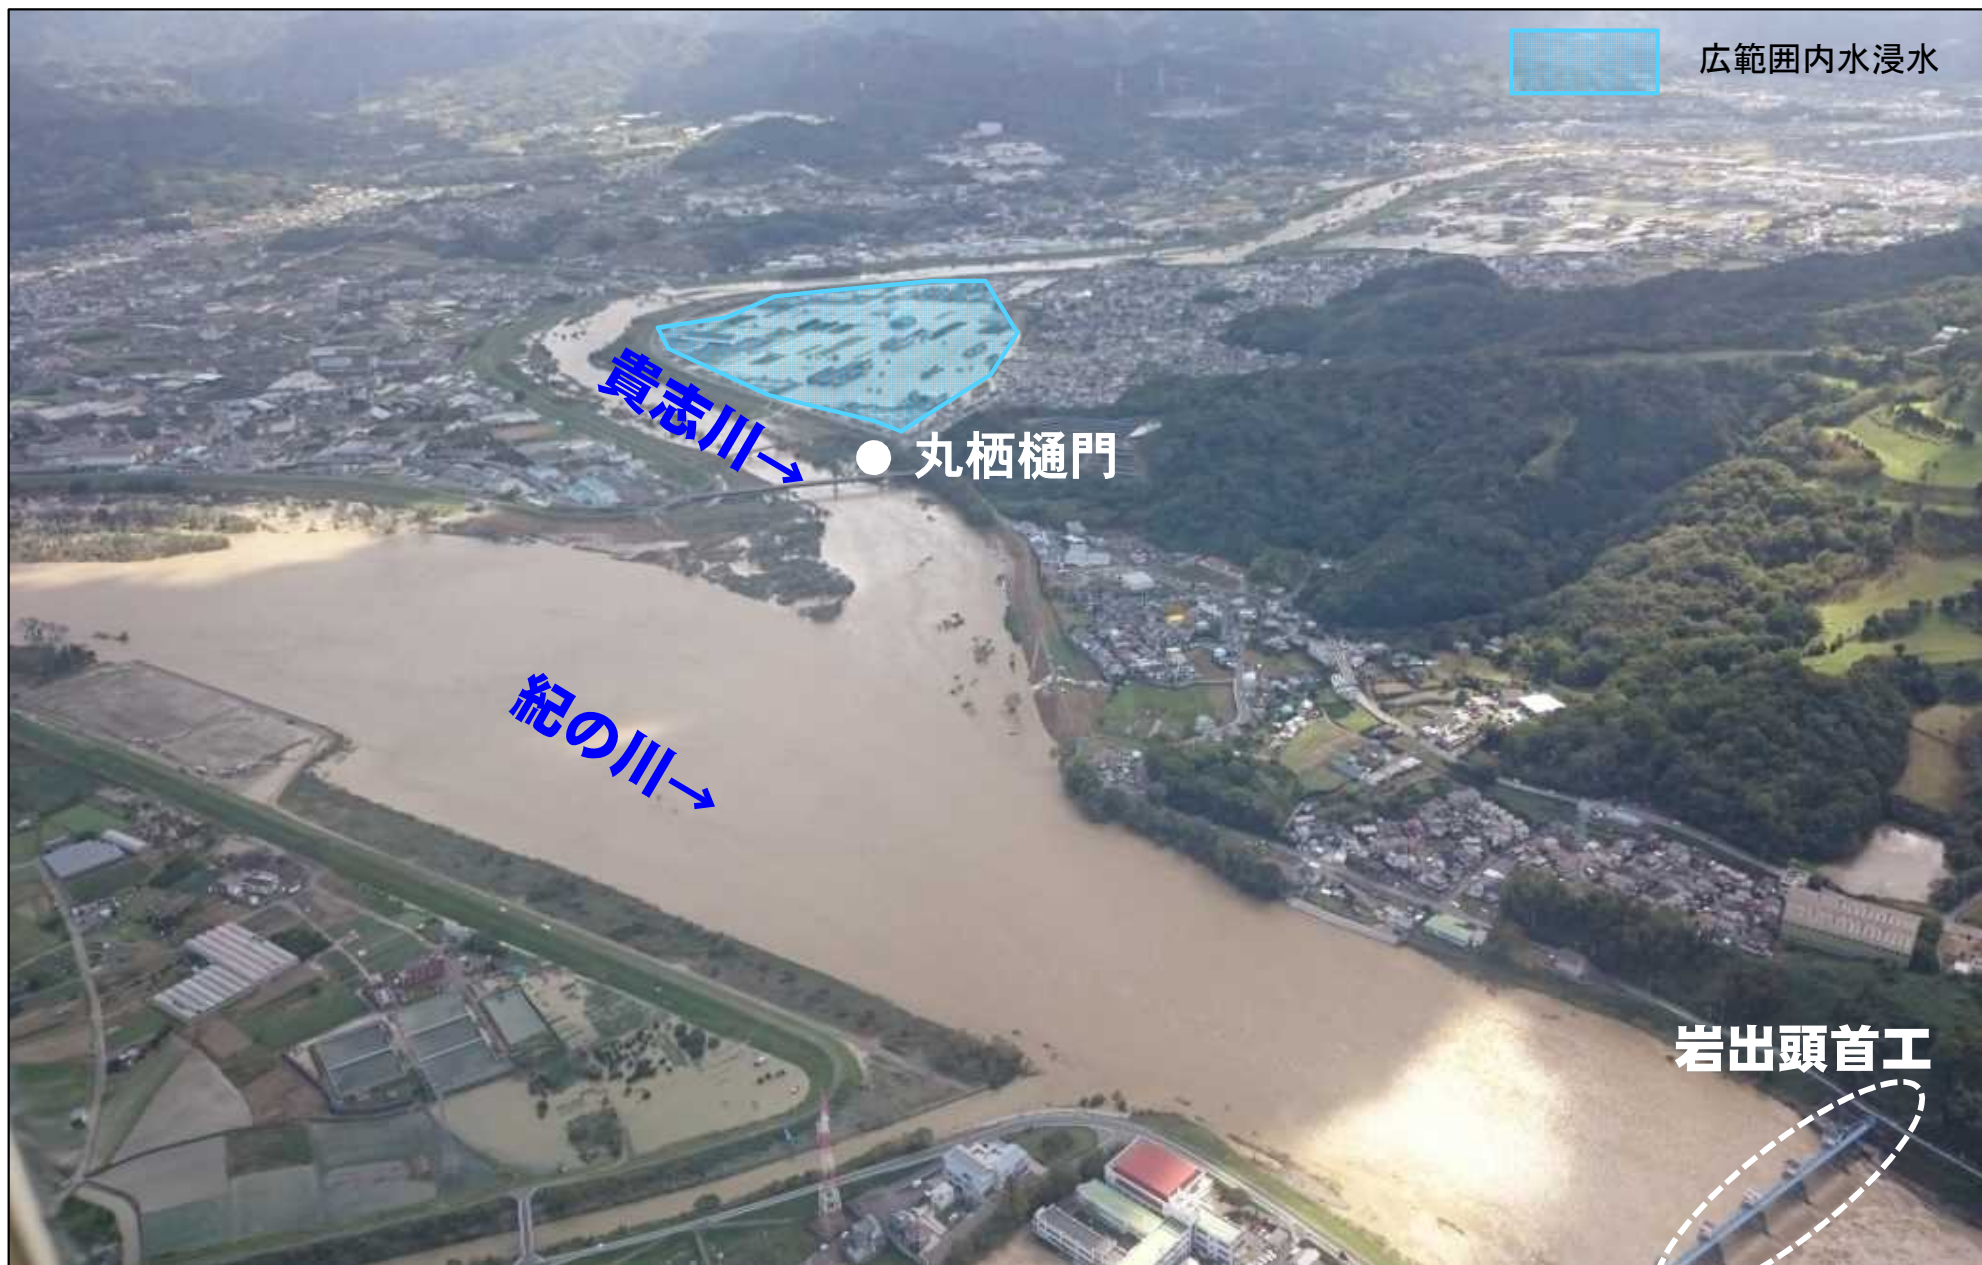
浸水面積 約40ha、家屋浸水70戸（床上浸水35戸、床下浸水35戸）

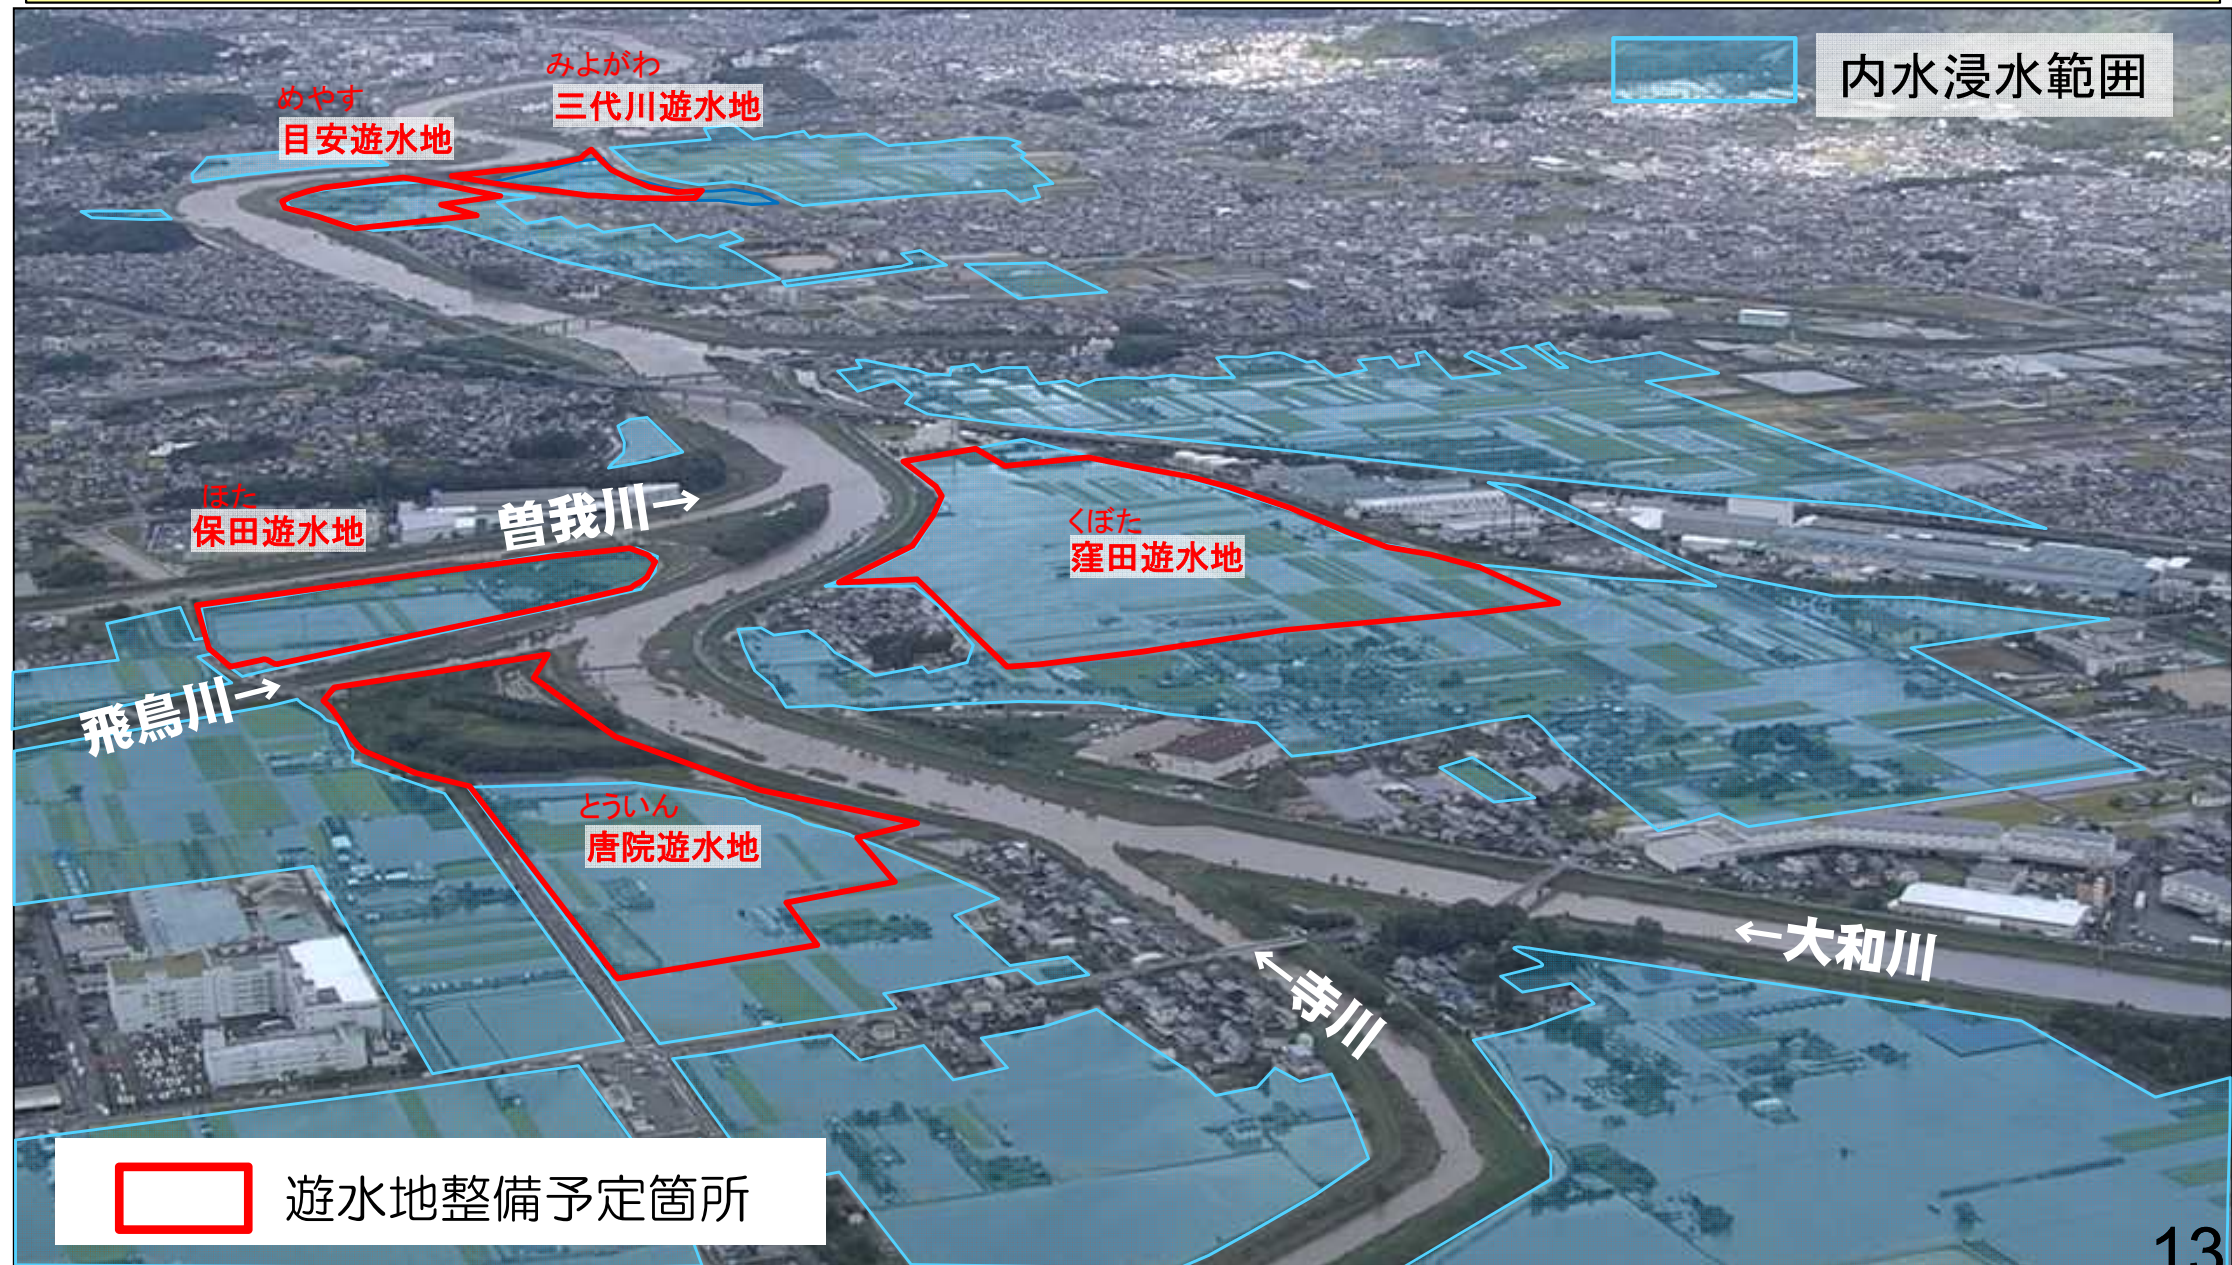
被害の概要②(大和川水系大和川 奈良県三郷町立野南地区)

内水による浸水被害が広範囲で発生した。

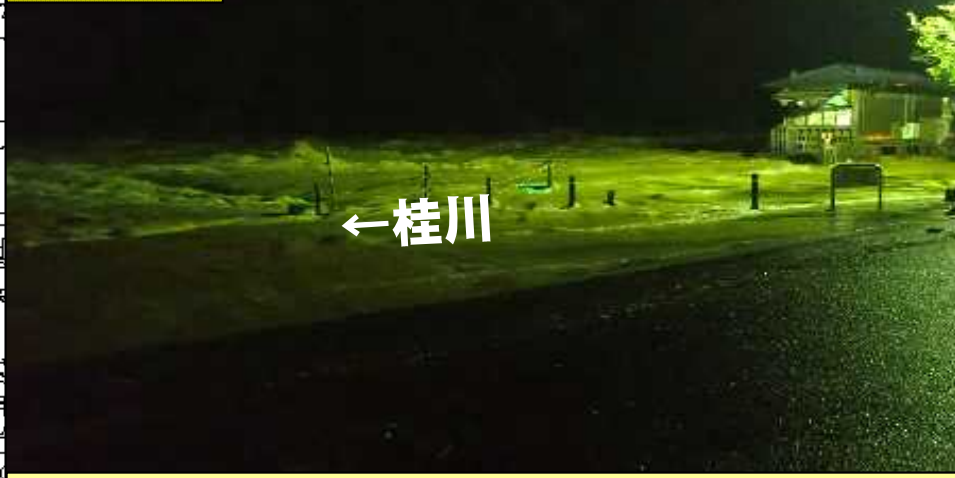
写真①

道路冠水のみ

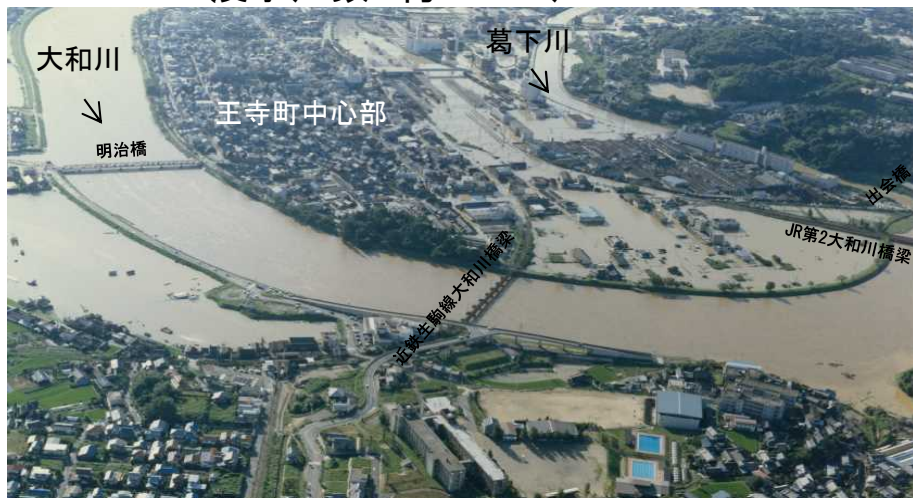
◀ 葛下川から溢水し、王寺町中心部が浸水

▼ 王寺町役場付近において甚大な被害が発生

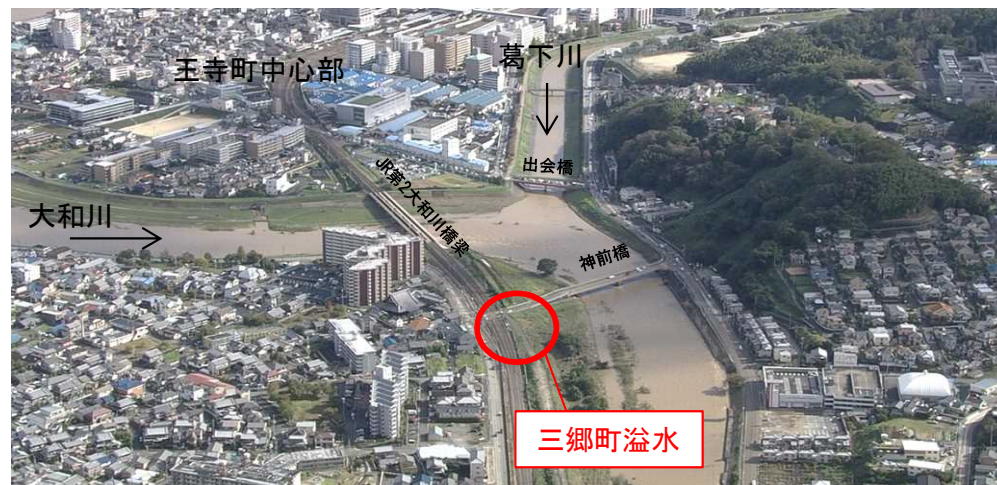
三郷町溢水

- 台風21号洪水により、大和川では亀の瀬上流の26.8k右岸(三郷町)において溢水が発生。
- その他区間においても計画高水位を超過したものの、堤防破堤は免れた。
- 大和川では戦後最大洪水(昭和57年)と同規模と推測。

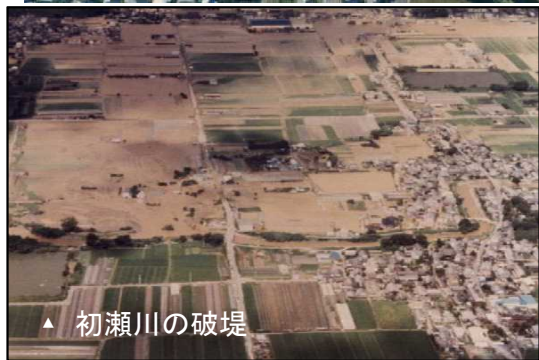
▲ 初瀬川の破堤

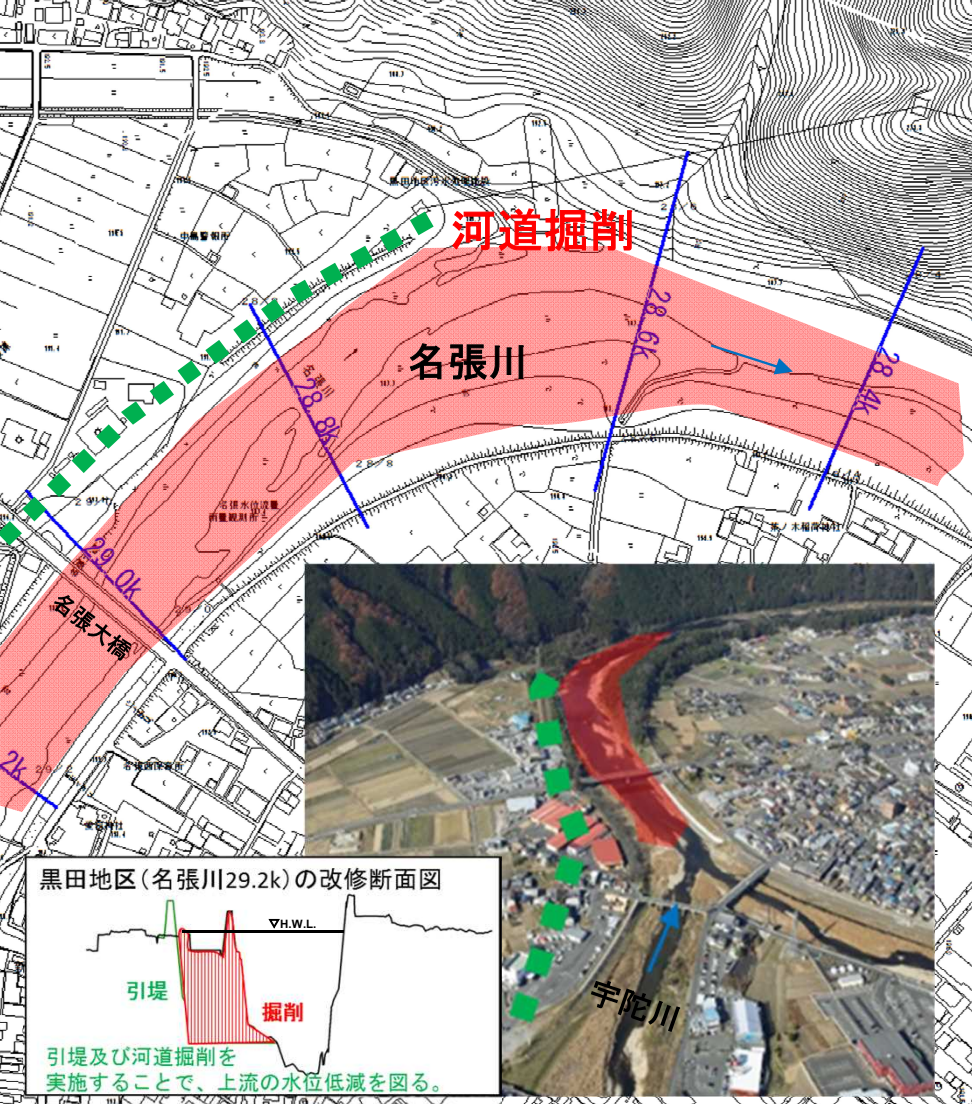
○平成29年台風21号洪水により、^{みのわ}箕曲地区（宇陀川0.6k右岸）で溢水が発生。
 ○黒田地区の引堤や河道掘削を実施することにより、箕曲地区で水位を約0.7m低減可能となり、名張川の改修事業後、溢水被害は解消。

整備計画の名張川改修を実施することにより、今回の出水の箕曲地区の溢水被害は解消される。 31

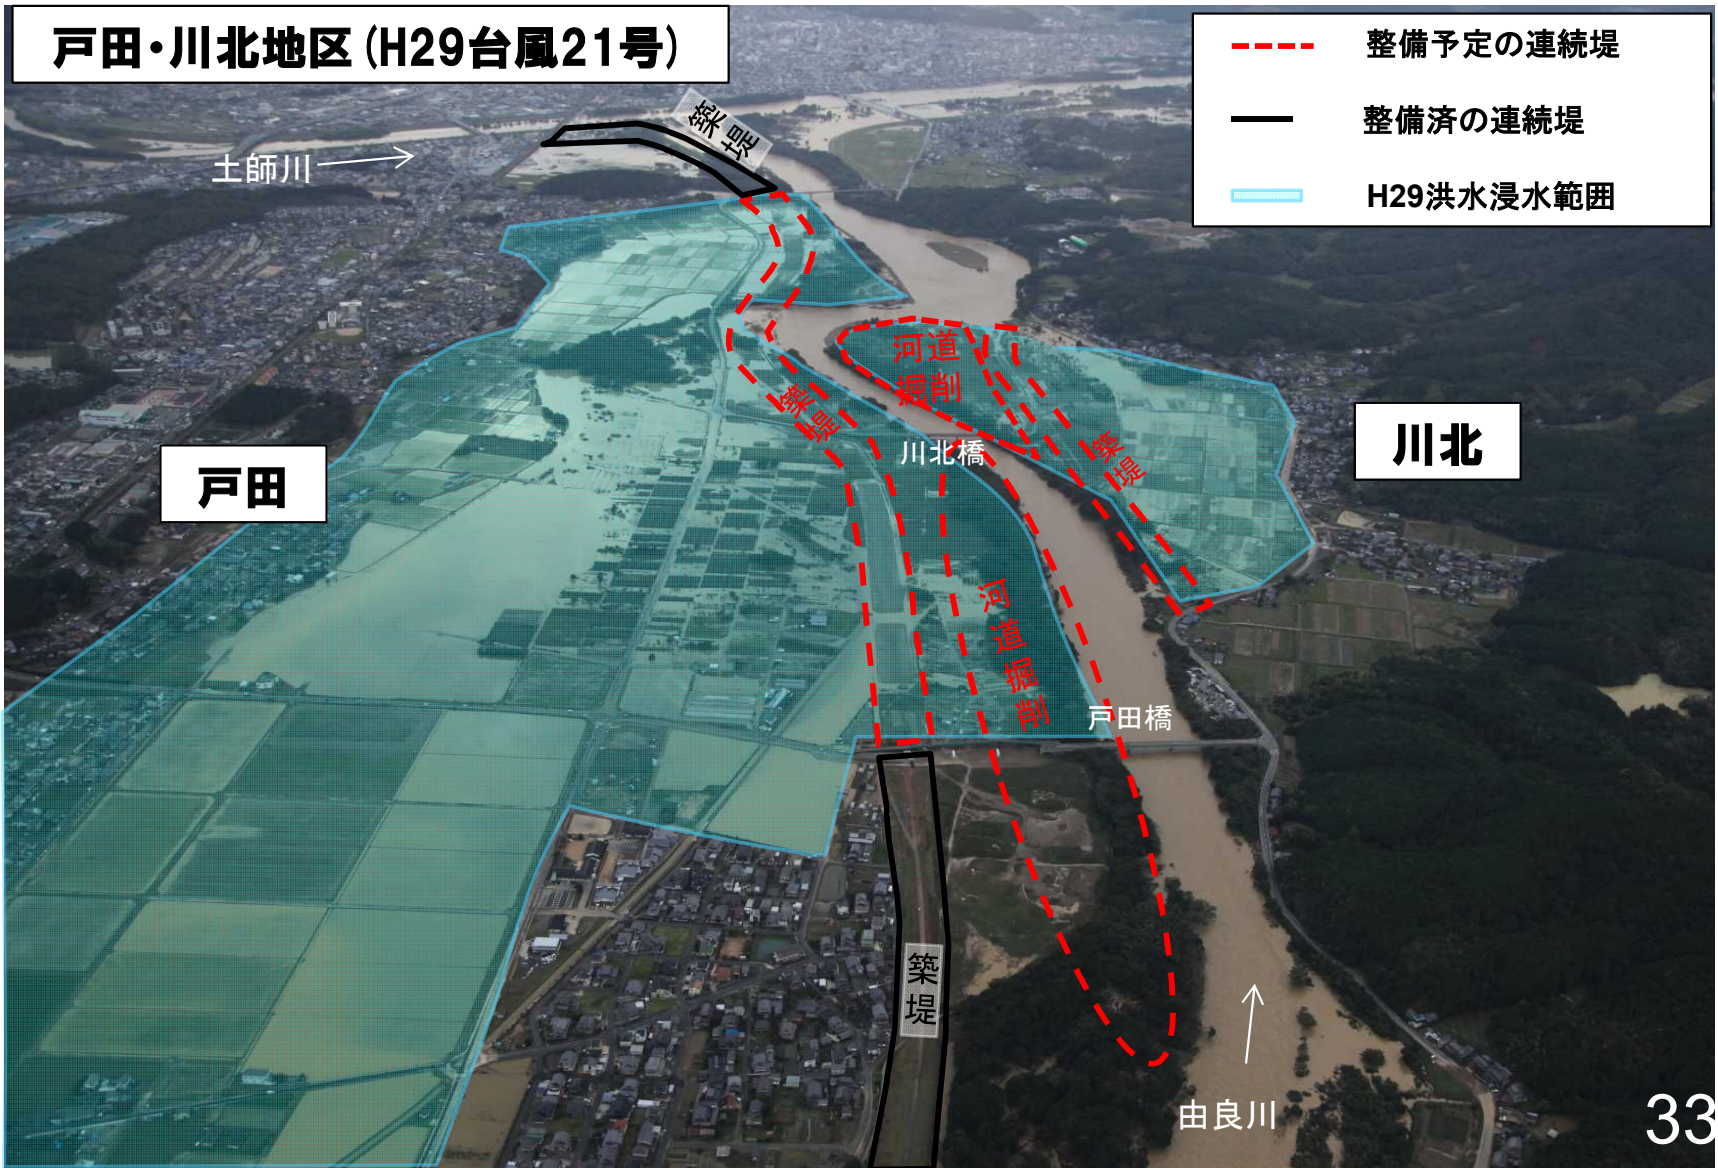
- 由良川水系では、平成25年台風18号を契機に「緊急的な治水対策」を実施。
- 平成29年台風21号洪水時には福知山地点で平成16年台風23号に匹敵する水位を記録し、中流部で事業実施中の戸田・川北地区では床上浸水約30戸、床下浸水約20戸の浸水被害が発生。
- 中流部の事業が完了すれば、外水による浸水被害は解消。
