# 台風21号と前線による大雨の概要

[平成29年10月20日～23日]

## 《第2報》

国土交通省 近畿地方整備局

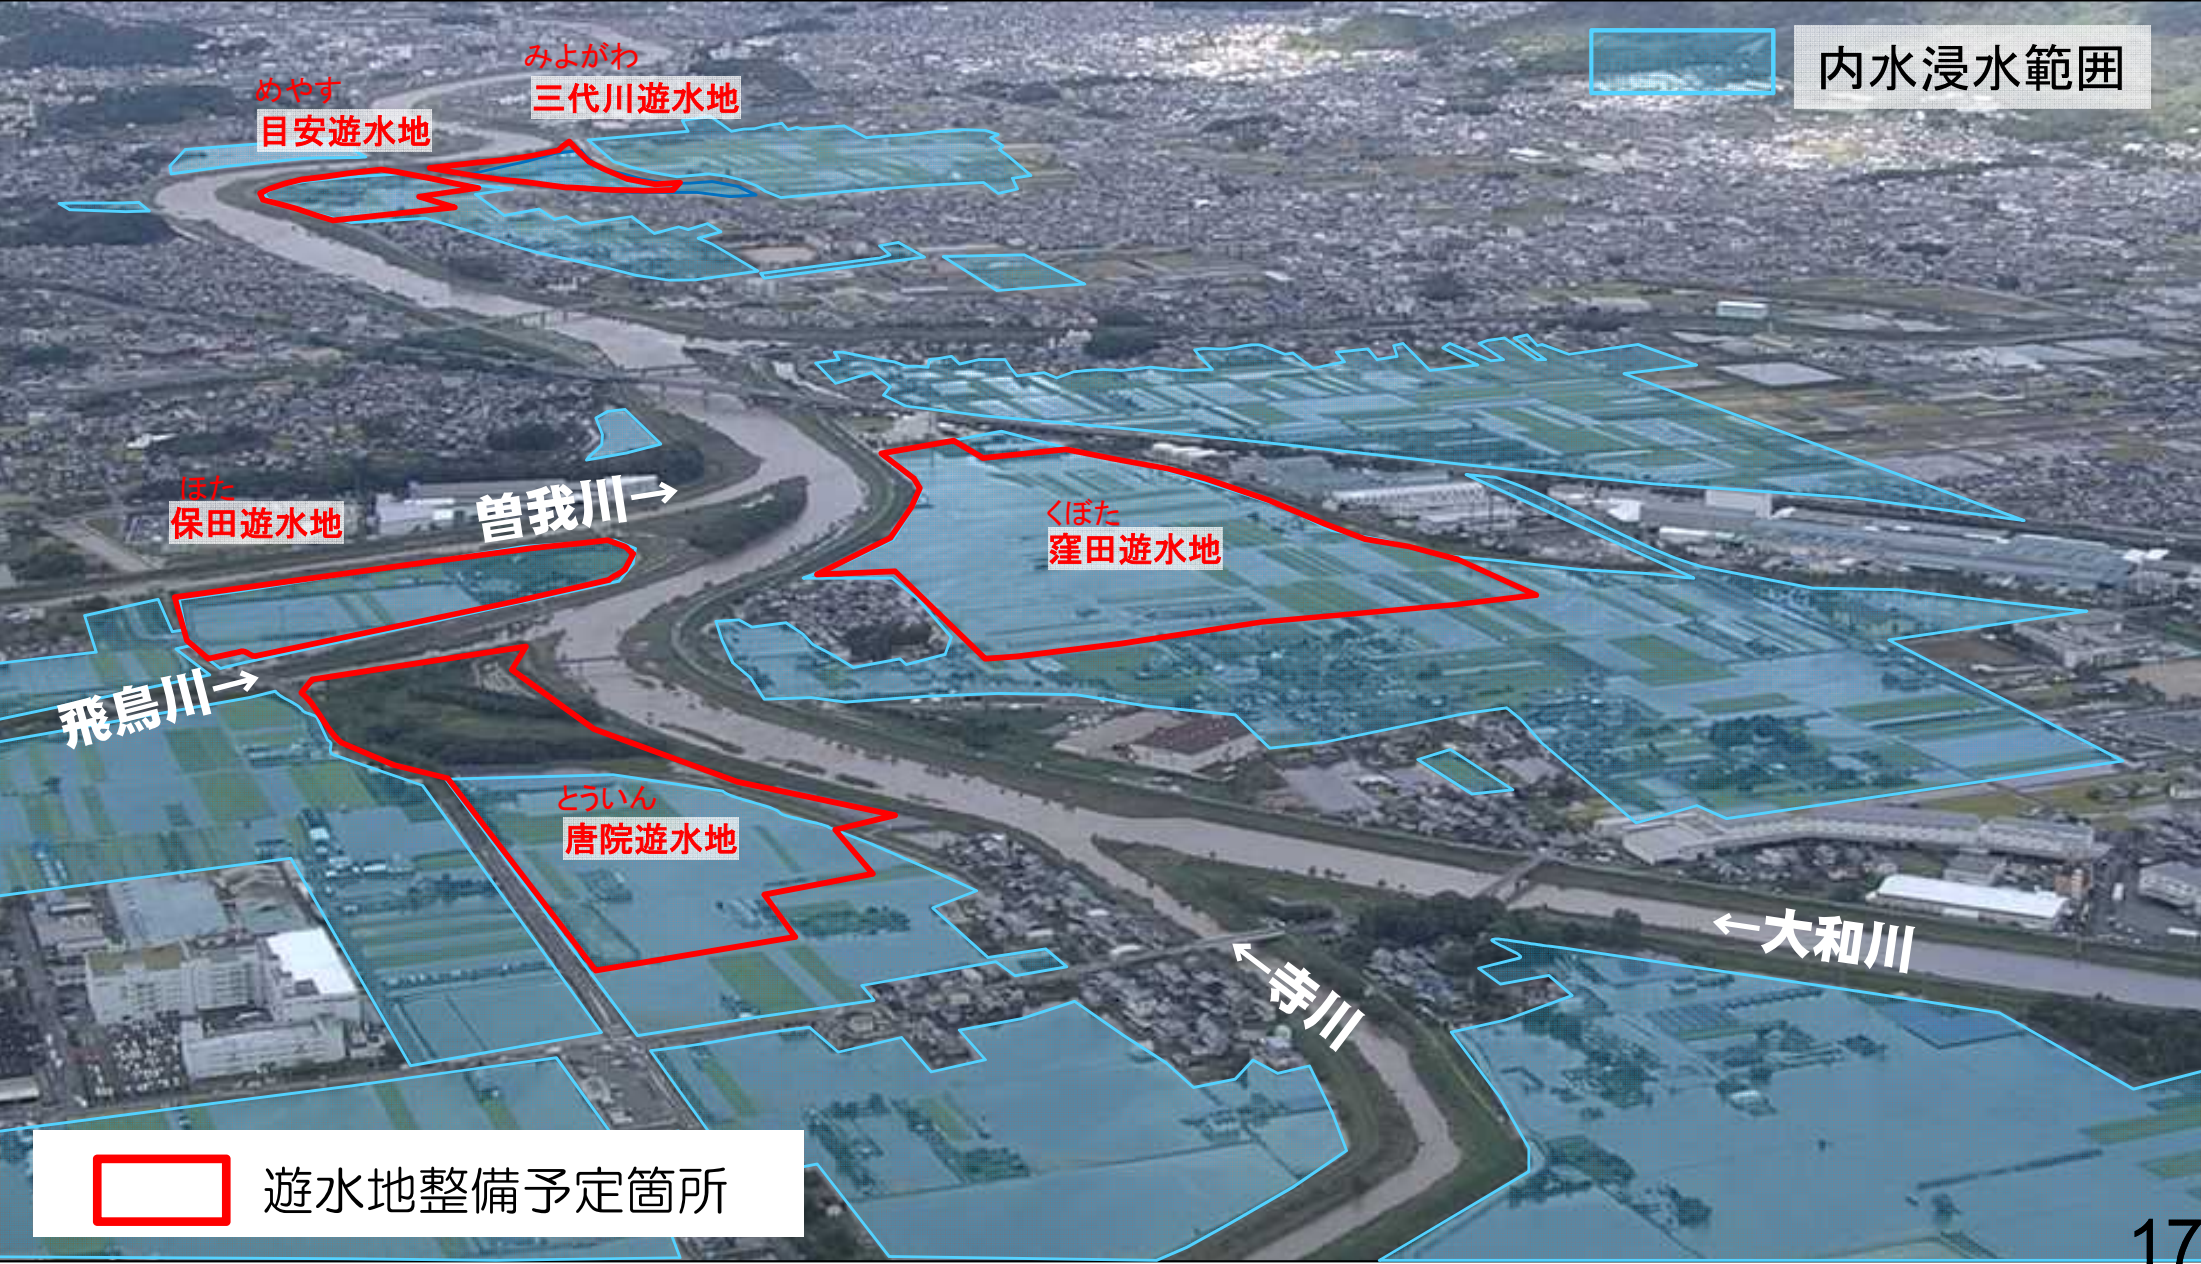
内水による浸水被害が広範囲で発生した。

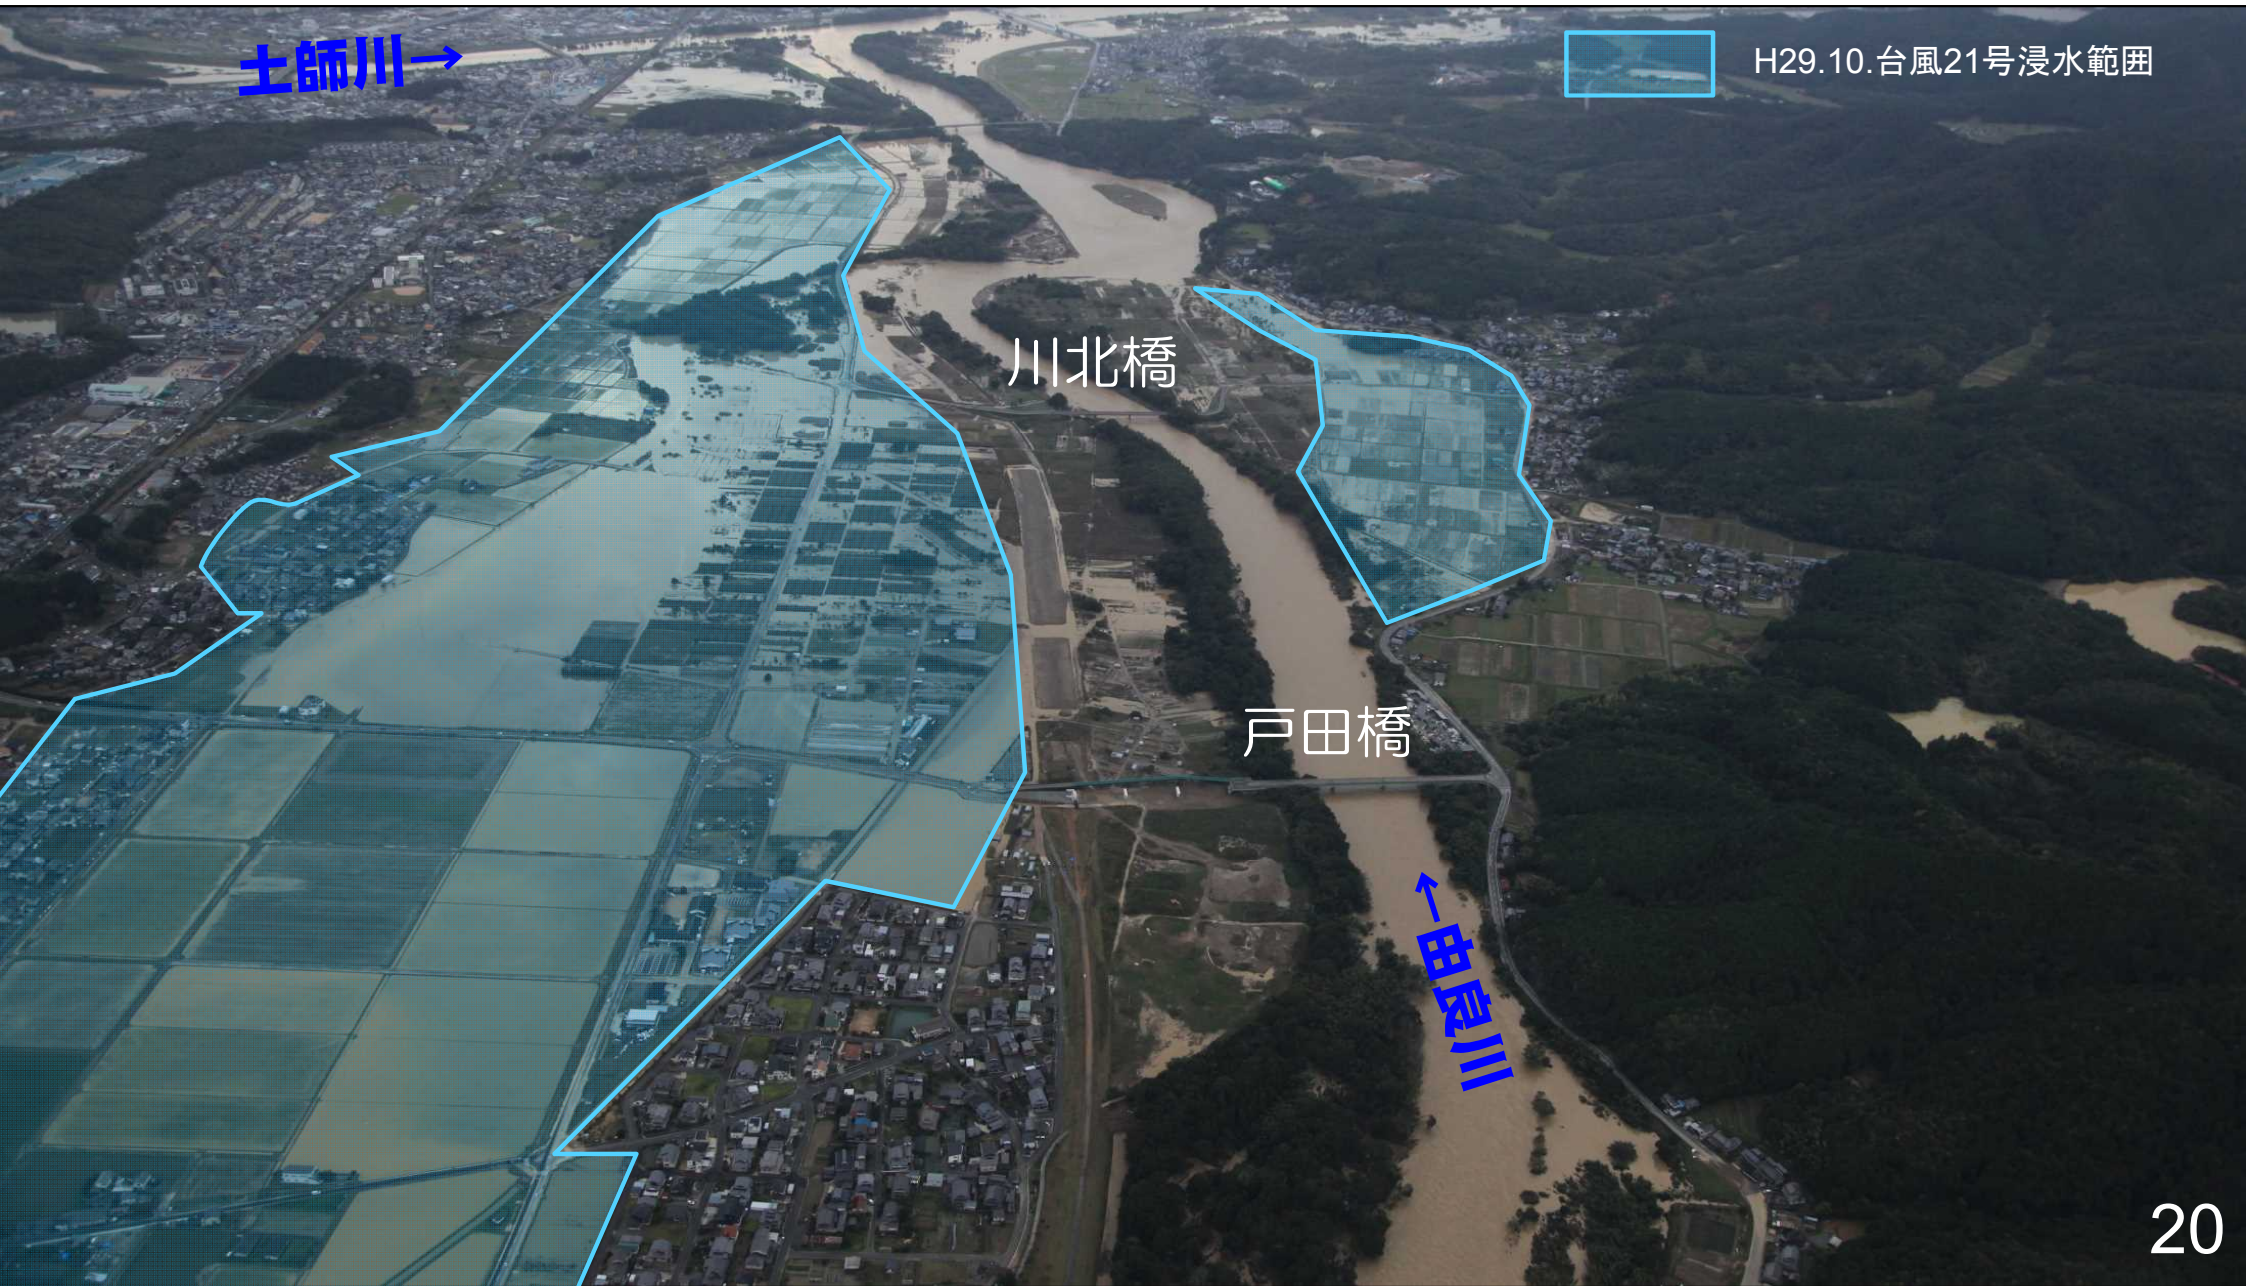
# 被害の概要③（由良川水系由良川 京都府福知山市戸田地先）

浸水面積約290ha、家屋浸水約50戸※（床上約30戸、床下約20戸） ※福知山市調べ

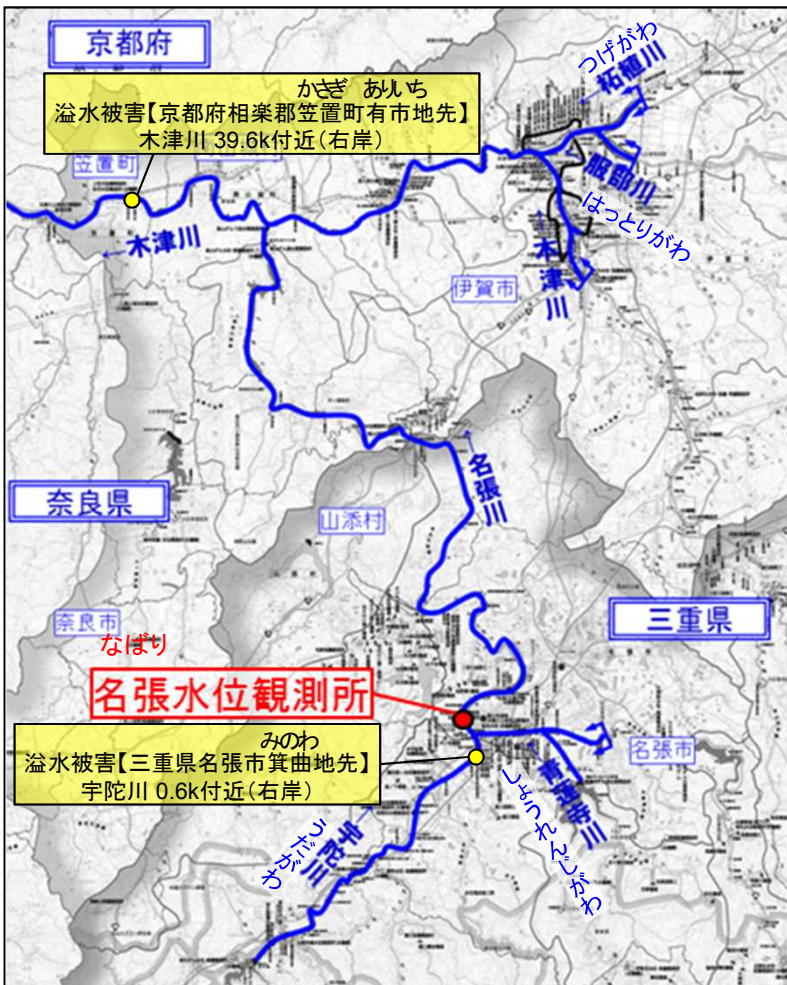
被害の概要④(淀川水系木津川支川宇陀川 三重県名張市箕曲地先)  
 (淀川水系木津川 京都府相楽郡笠置町有市地先)

木津川・宇陀川については、道路冠水を確認。(箕曲地区については、床下浸水1棟を確認。)

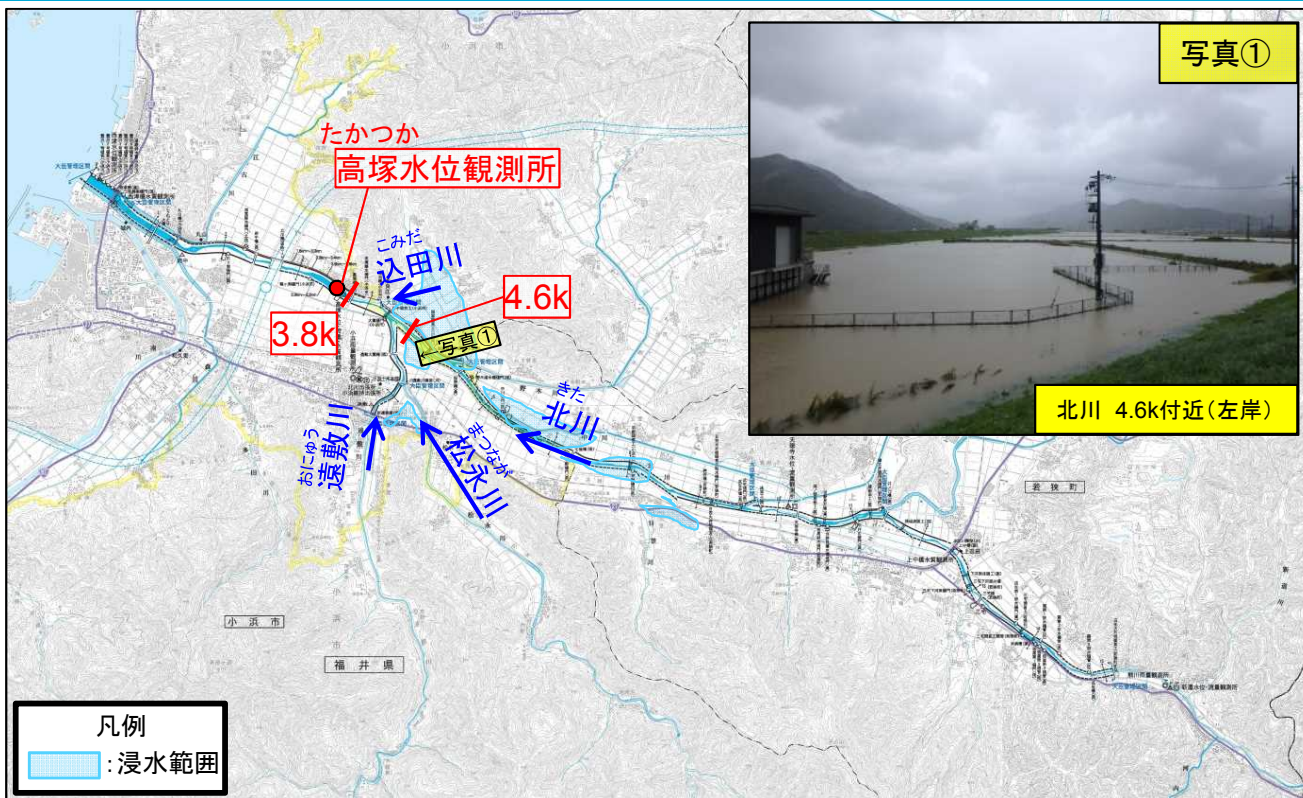
写真①

北川 4.6k付近(左岸)

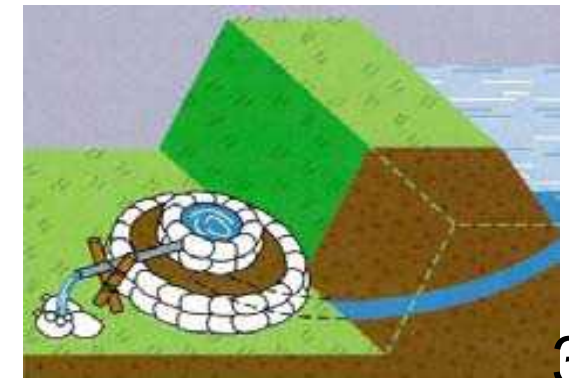
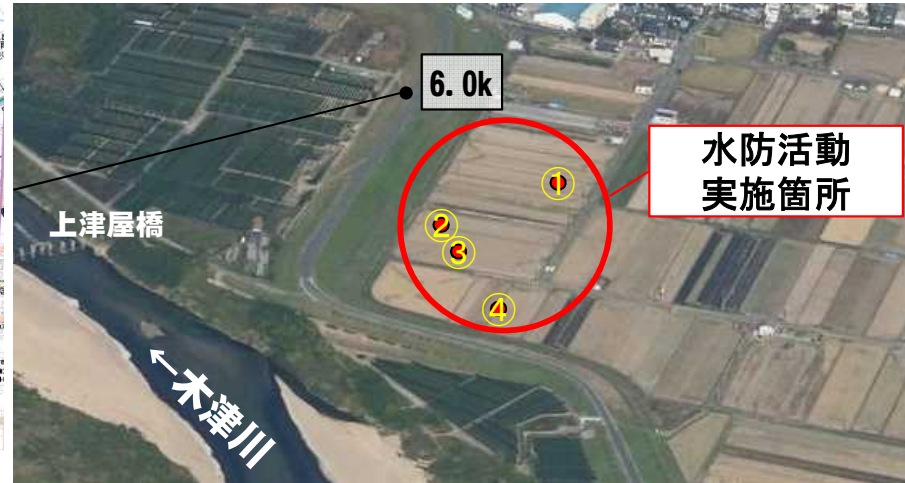
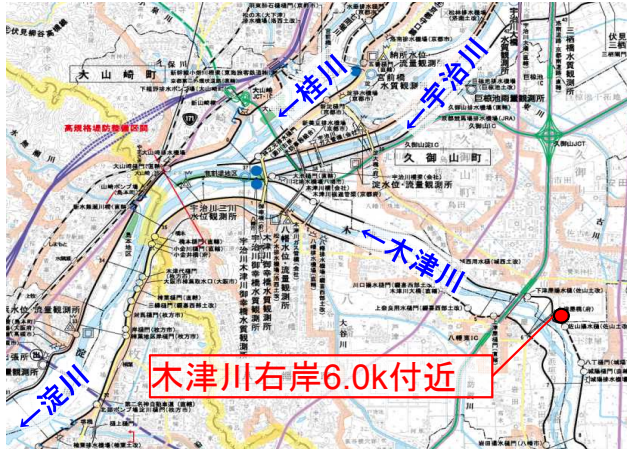
木津川の水位が上昇し、堤内地の水田で複数の噴砂が発見された。堤防決壊に繋がるおそれがある為、久御山町消防本部23名、久御山町消防団33名、合計56名により決壊を防ぐ水防工法として、釜段工を実施した。

決壊前に釜段工を実施

堤防の住居地側の漏水口を中心に円形に土のうを積み上げます。溜まった水の水圧により漏水の噴き出しを和らげます。

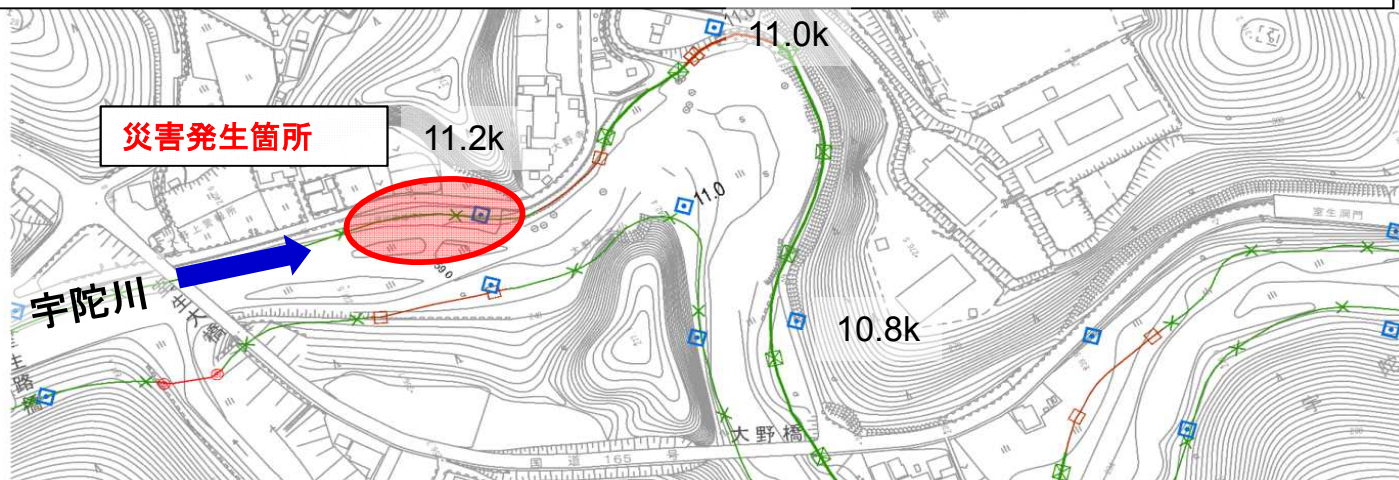
# 淀川水系宇陀川左岸11.2k付近の緊急復旧工事① 平成29年10月25日～10月27日

○平成29年10月22日～23日の台風21号により、宇陀川左岸11.2k付近において河岸侵食を確認。  
緊急復旧工事を24時間体制で実施。

- ・09時50分 木津川上流河川事務所から近畿地方整備局  
河川工事課に河岸侵食の一報
- ・11時50分 河川工事課→国土交通省治水課に河岸侵食の一報
- ・12時30分 侵食が拡大し、県道が通行止め(全面通行止め)
- ・14時40分 維持工事受注者に緊急工事施工の要請(指示)
- ・15時00分 緊急復旧工事に着手(袋詰め玉石の運搬準備に着手)
- ・16時50分 照明車・ku-SAT基地出発
- ・17時00分 緊急復旧工事着手の記者発表
- ・17時40分 照明車・ku-SAT基地到着
- ・18時00分 歩道取壊し開始
- ・19時10分 袋詰め玉石搬入開始

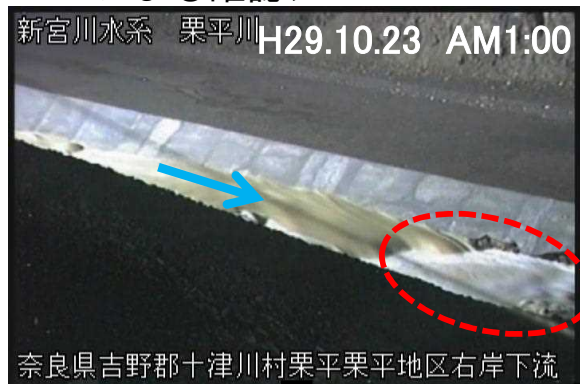
## <CCTVによる確認>

- 台風が接近している10月23日午前1時40分頃、栗平地区において排水路の変状をCCTVにて確認。
- 出水後、速やかに現地確認を行ったところ排水路底面部の破損並びに排水路下流端の欠損を確認。
- ヘリからの上空調査では周辺に新たな崩壊は見られなかった。

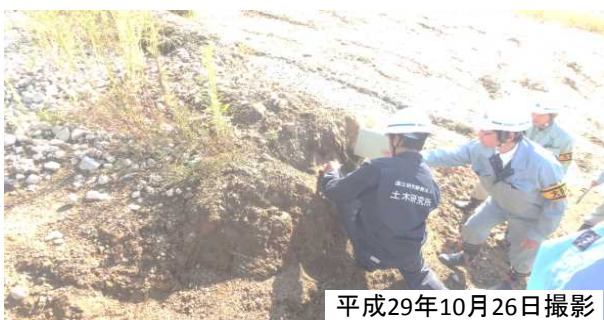
盛土(上部)の亀裂調査

⇒ 斜面上部のクラックや道路上を越流する流水の状況等について現地調査を行い、当面の対応や安全管理について助言を行った。

⇒ 崩壊した盛土の土質状況や斜面状況等について詳細に踏査し、今後の監視・観測等について助言を行った。

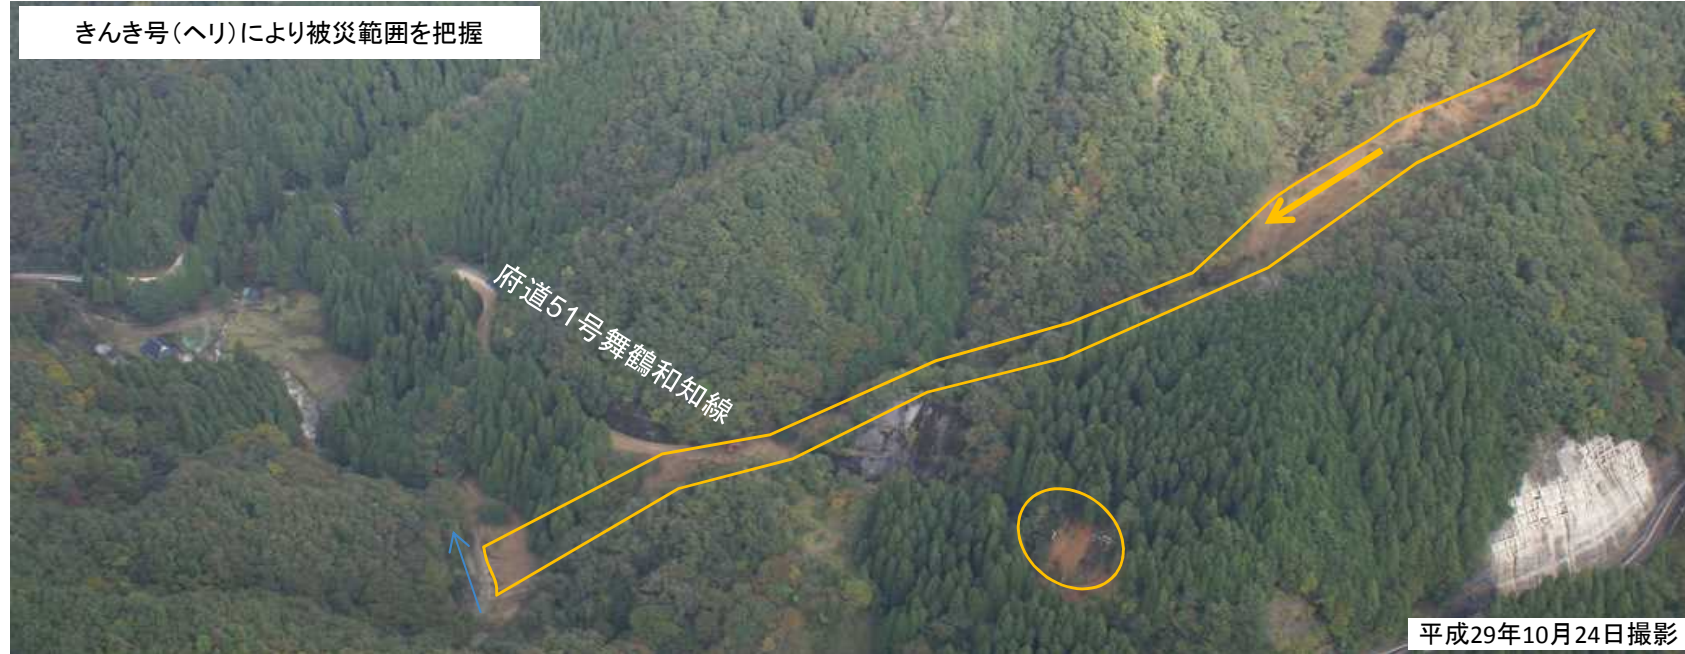
きんき号(ヘリ)により被災範囲を把握

- ・府道51号舞鶴和知線の道路上に土砂が崩落しているため、奥の集落2戸3名が孤立。  
迂回路なし、車両通行不可、舞鶴和知線は行き止まり。  
徒歩での往来は辛うじて可能だが、道路沿い谷側の尾根上を通行するため危険な状況。
- ・アンカー付き法枠の両端において、背面の土砂が流出し浮いた状態。
