# 台風21号と前線による大雨の概要

## 《第3報》

平成29年11月1日

国土交通省 近畿地方整備局

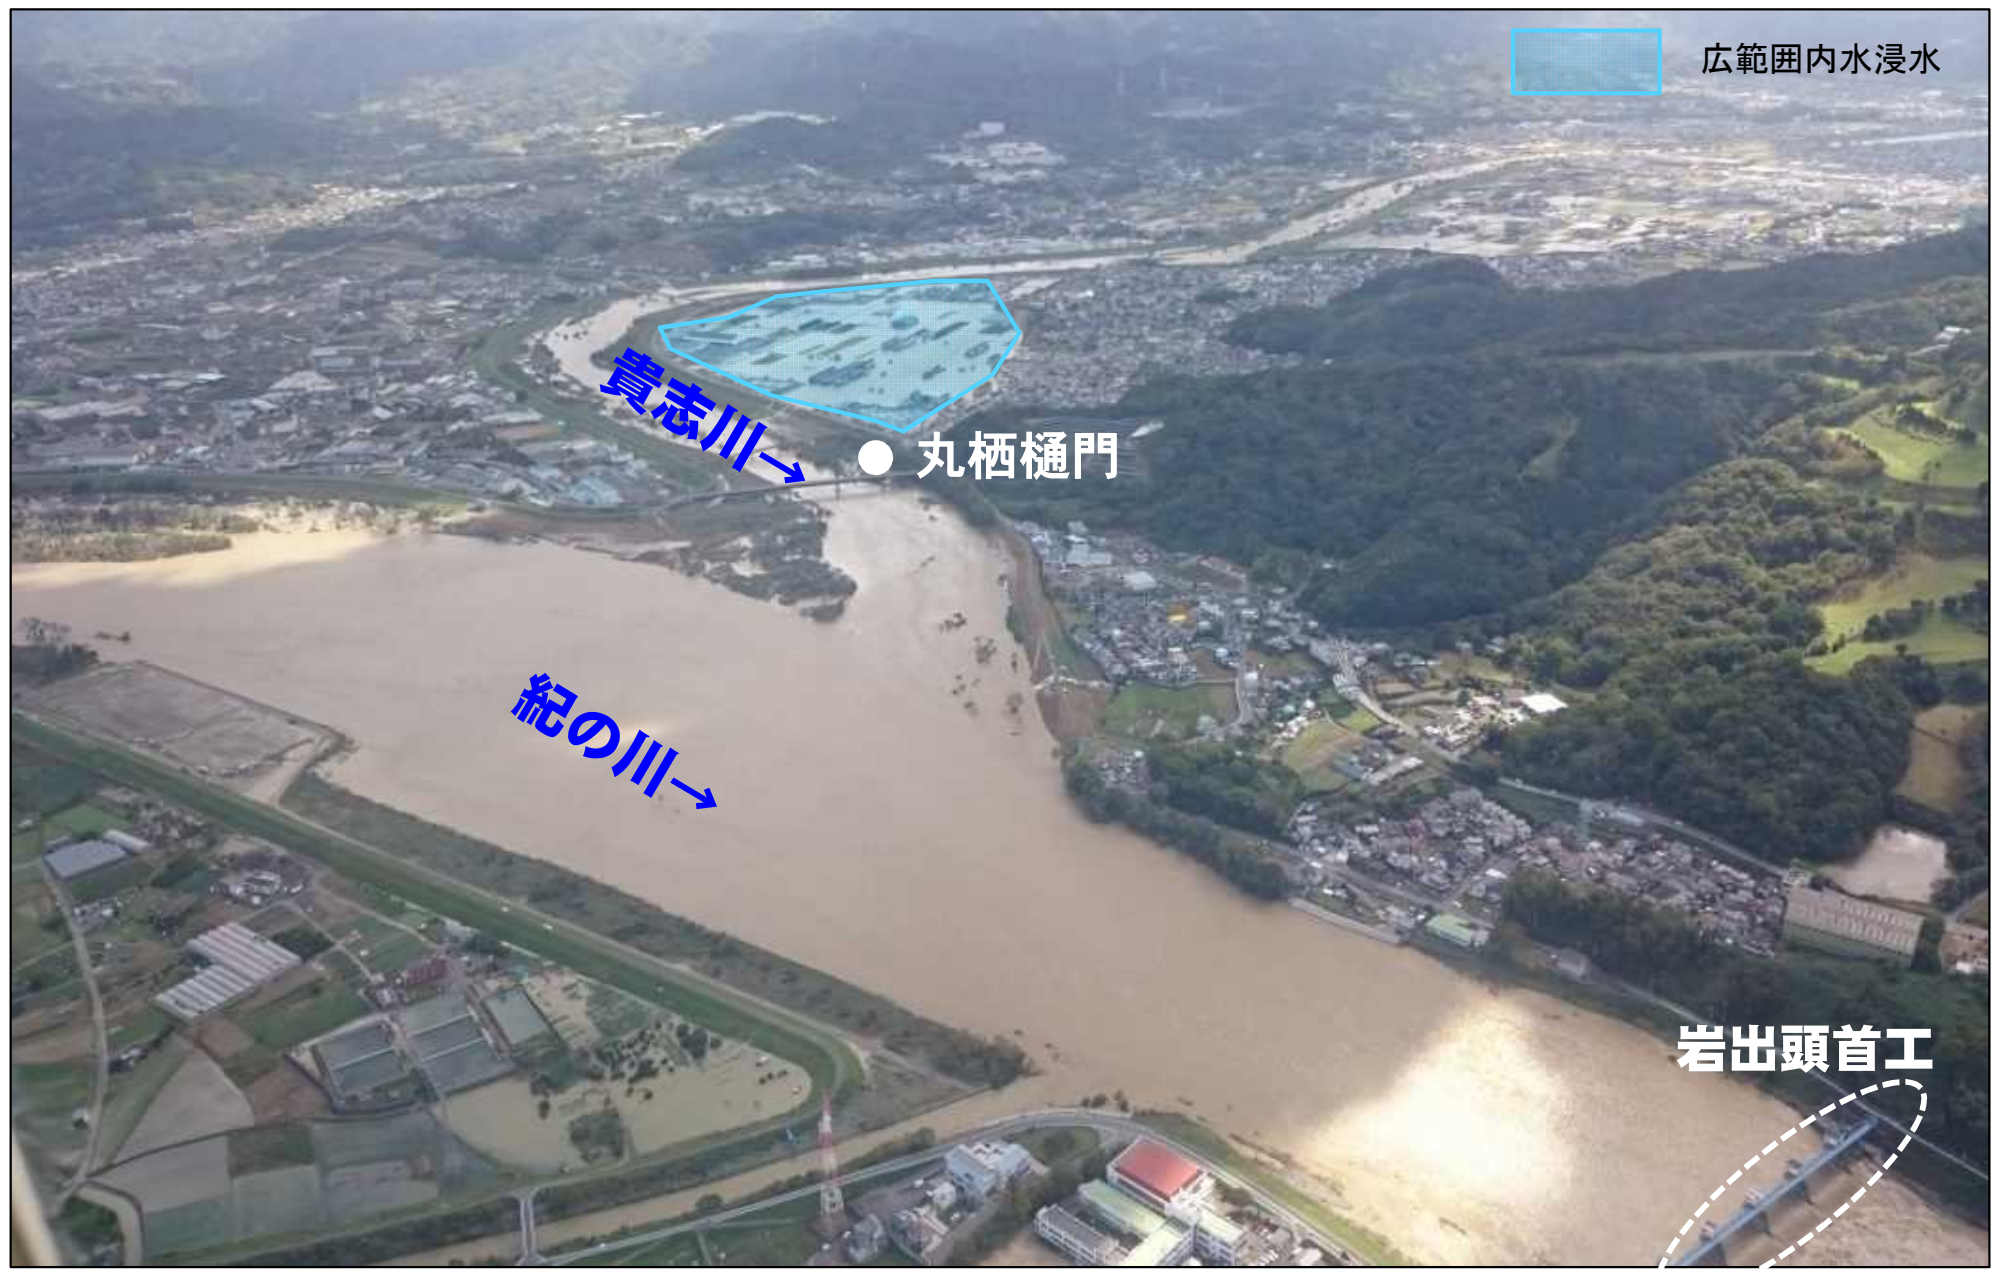
浸水面積 約40ha、家屋浸水70戸（床上浸水35戸、床下浸水35戸）

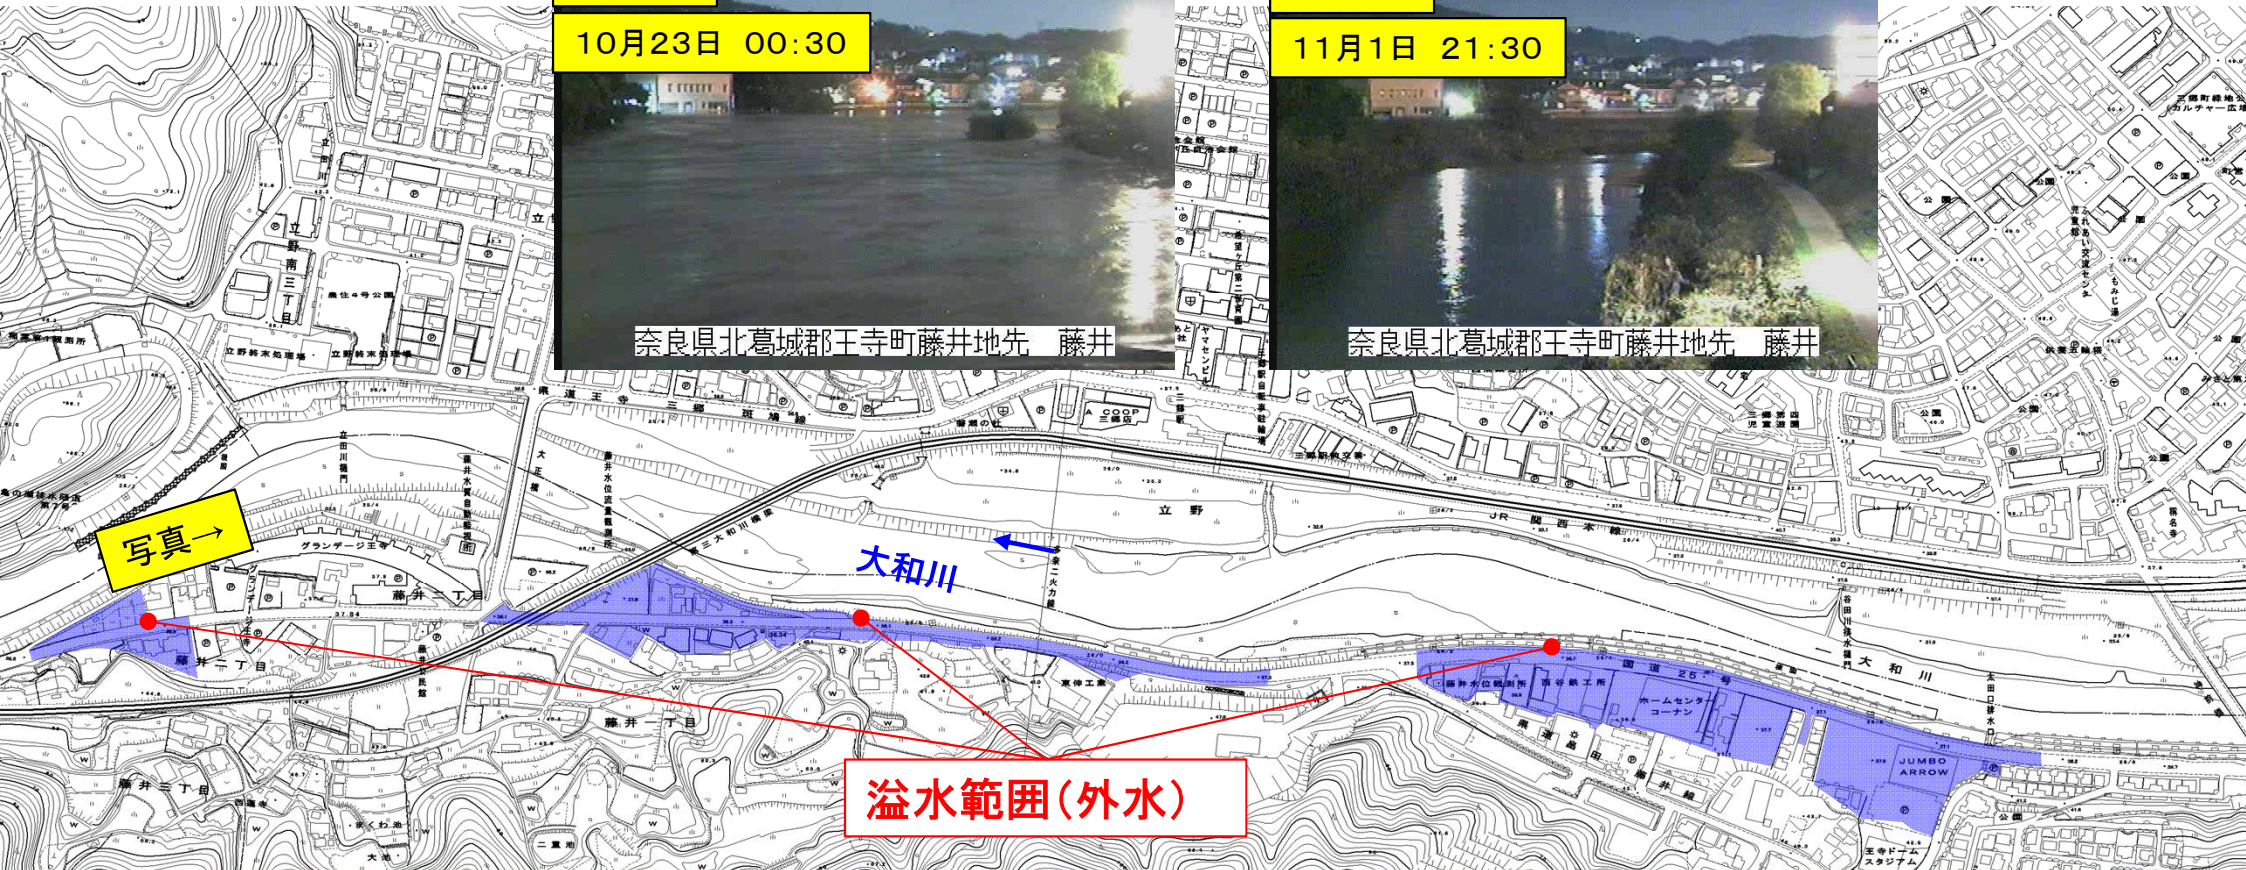
藤井地先 系 大和川 左岸 25, 1K

溢水範囲(外水)

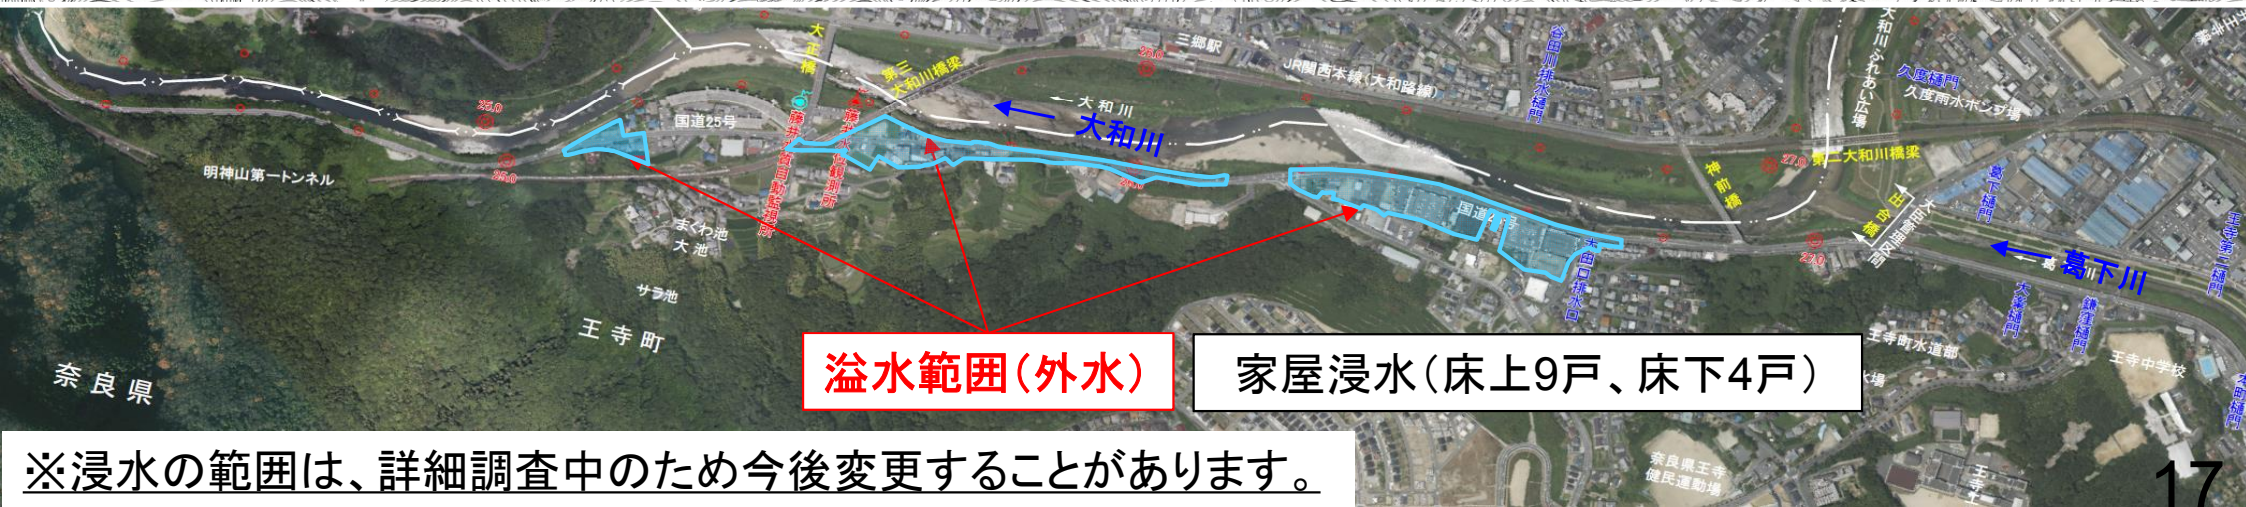
溢水範囲(外水)

家屋浸水(床上9戸、床下4戸)

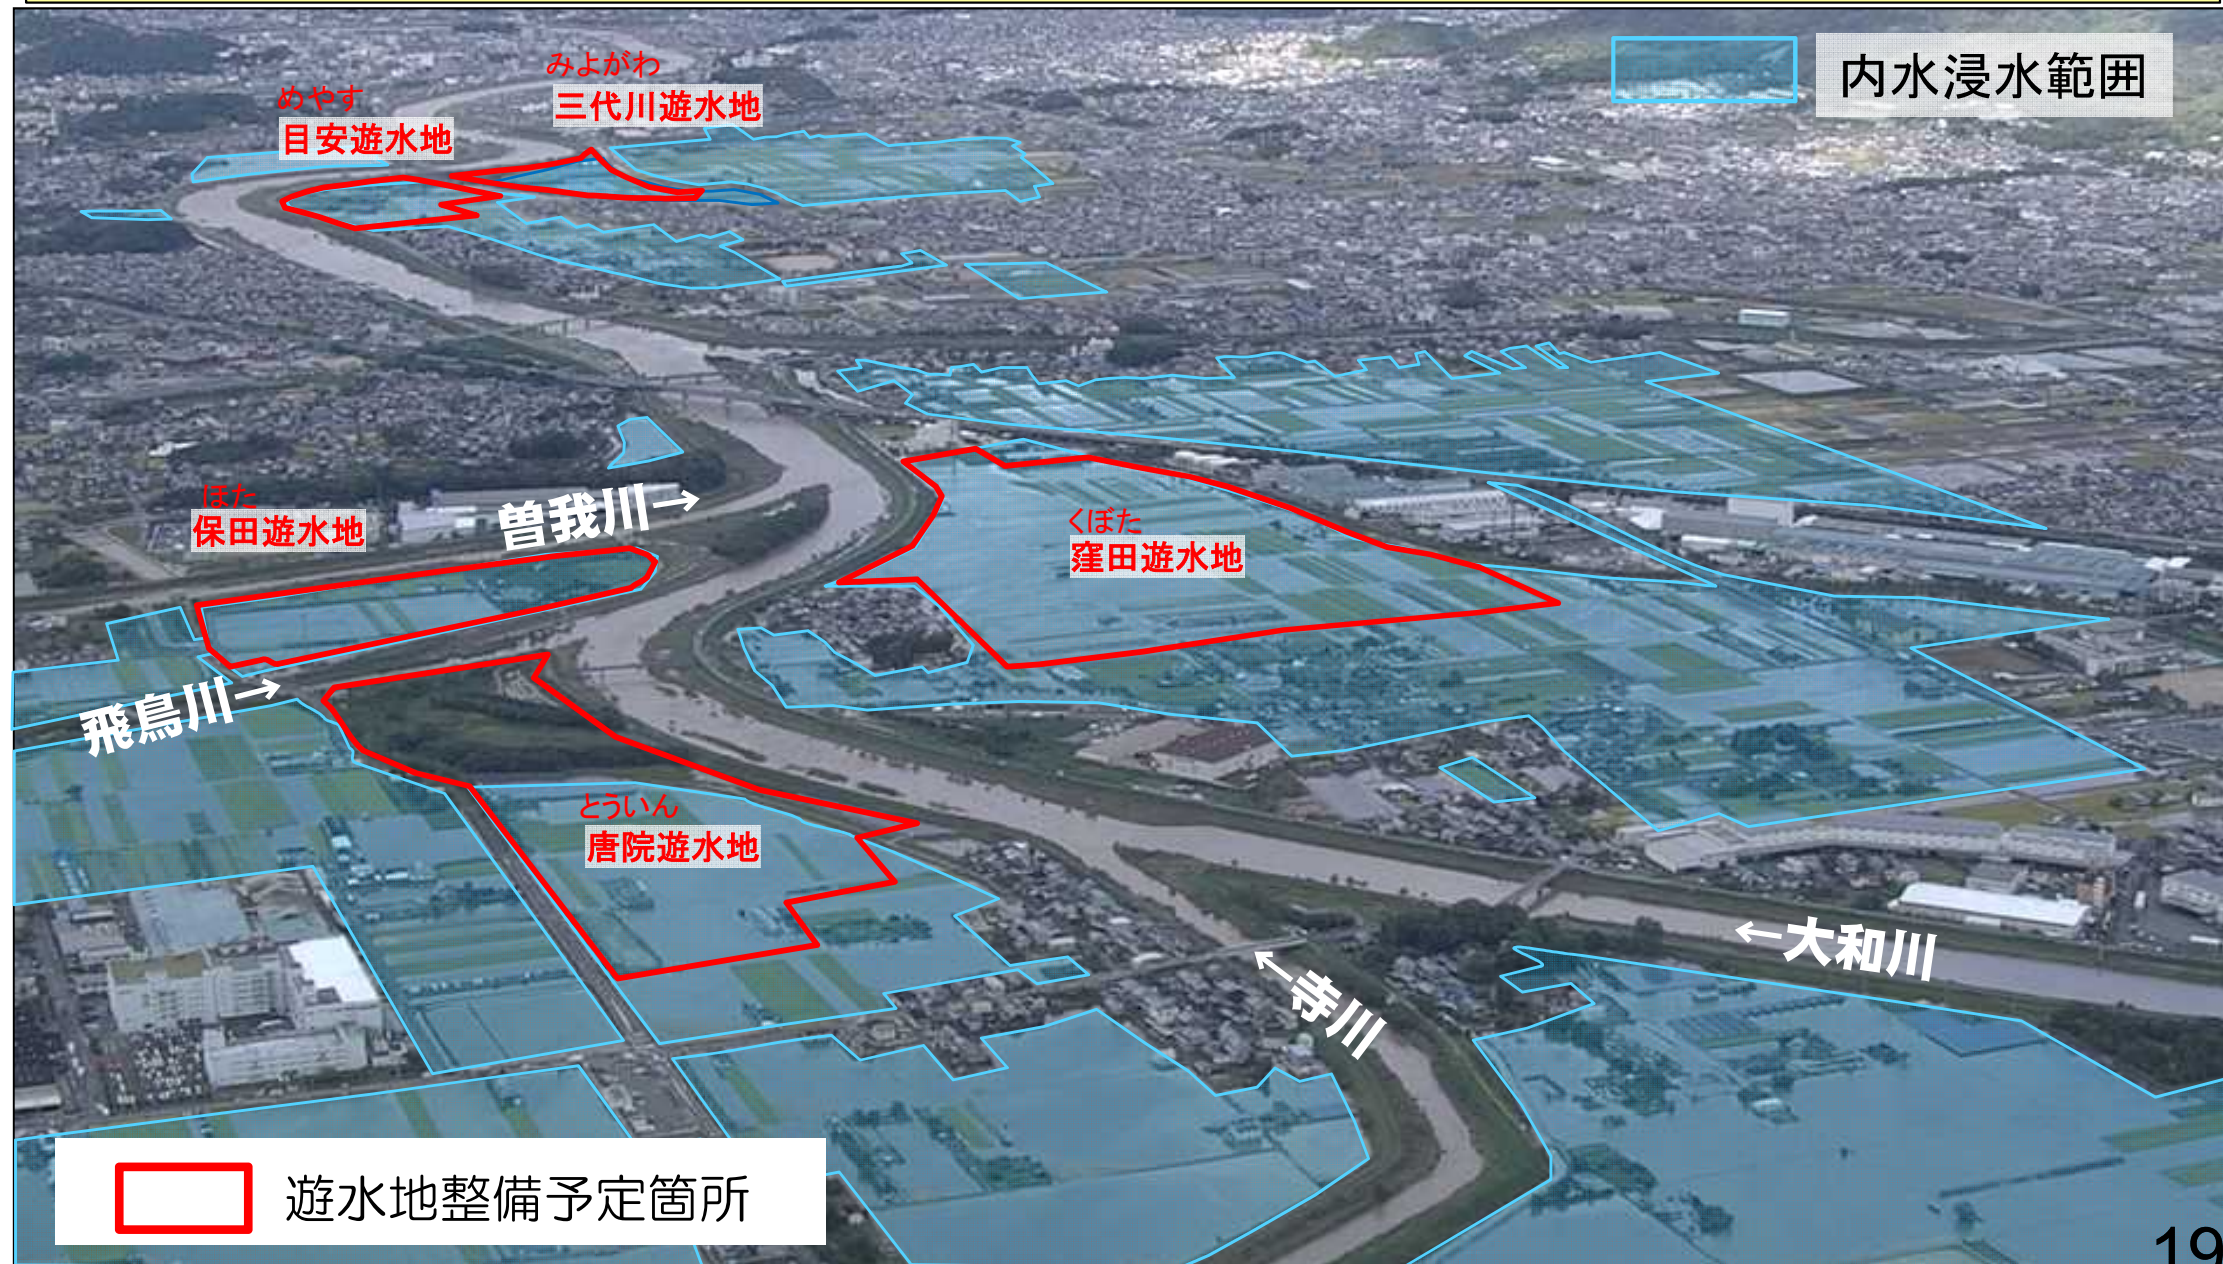
内水による浸水被害が広範囲で発生した。

内水浸水範囲

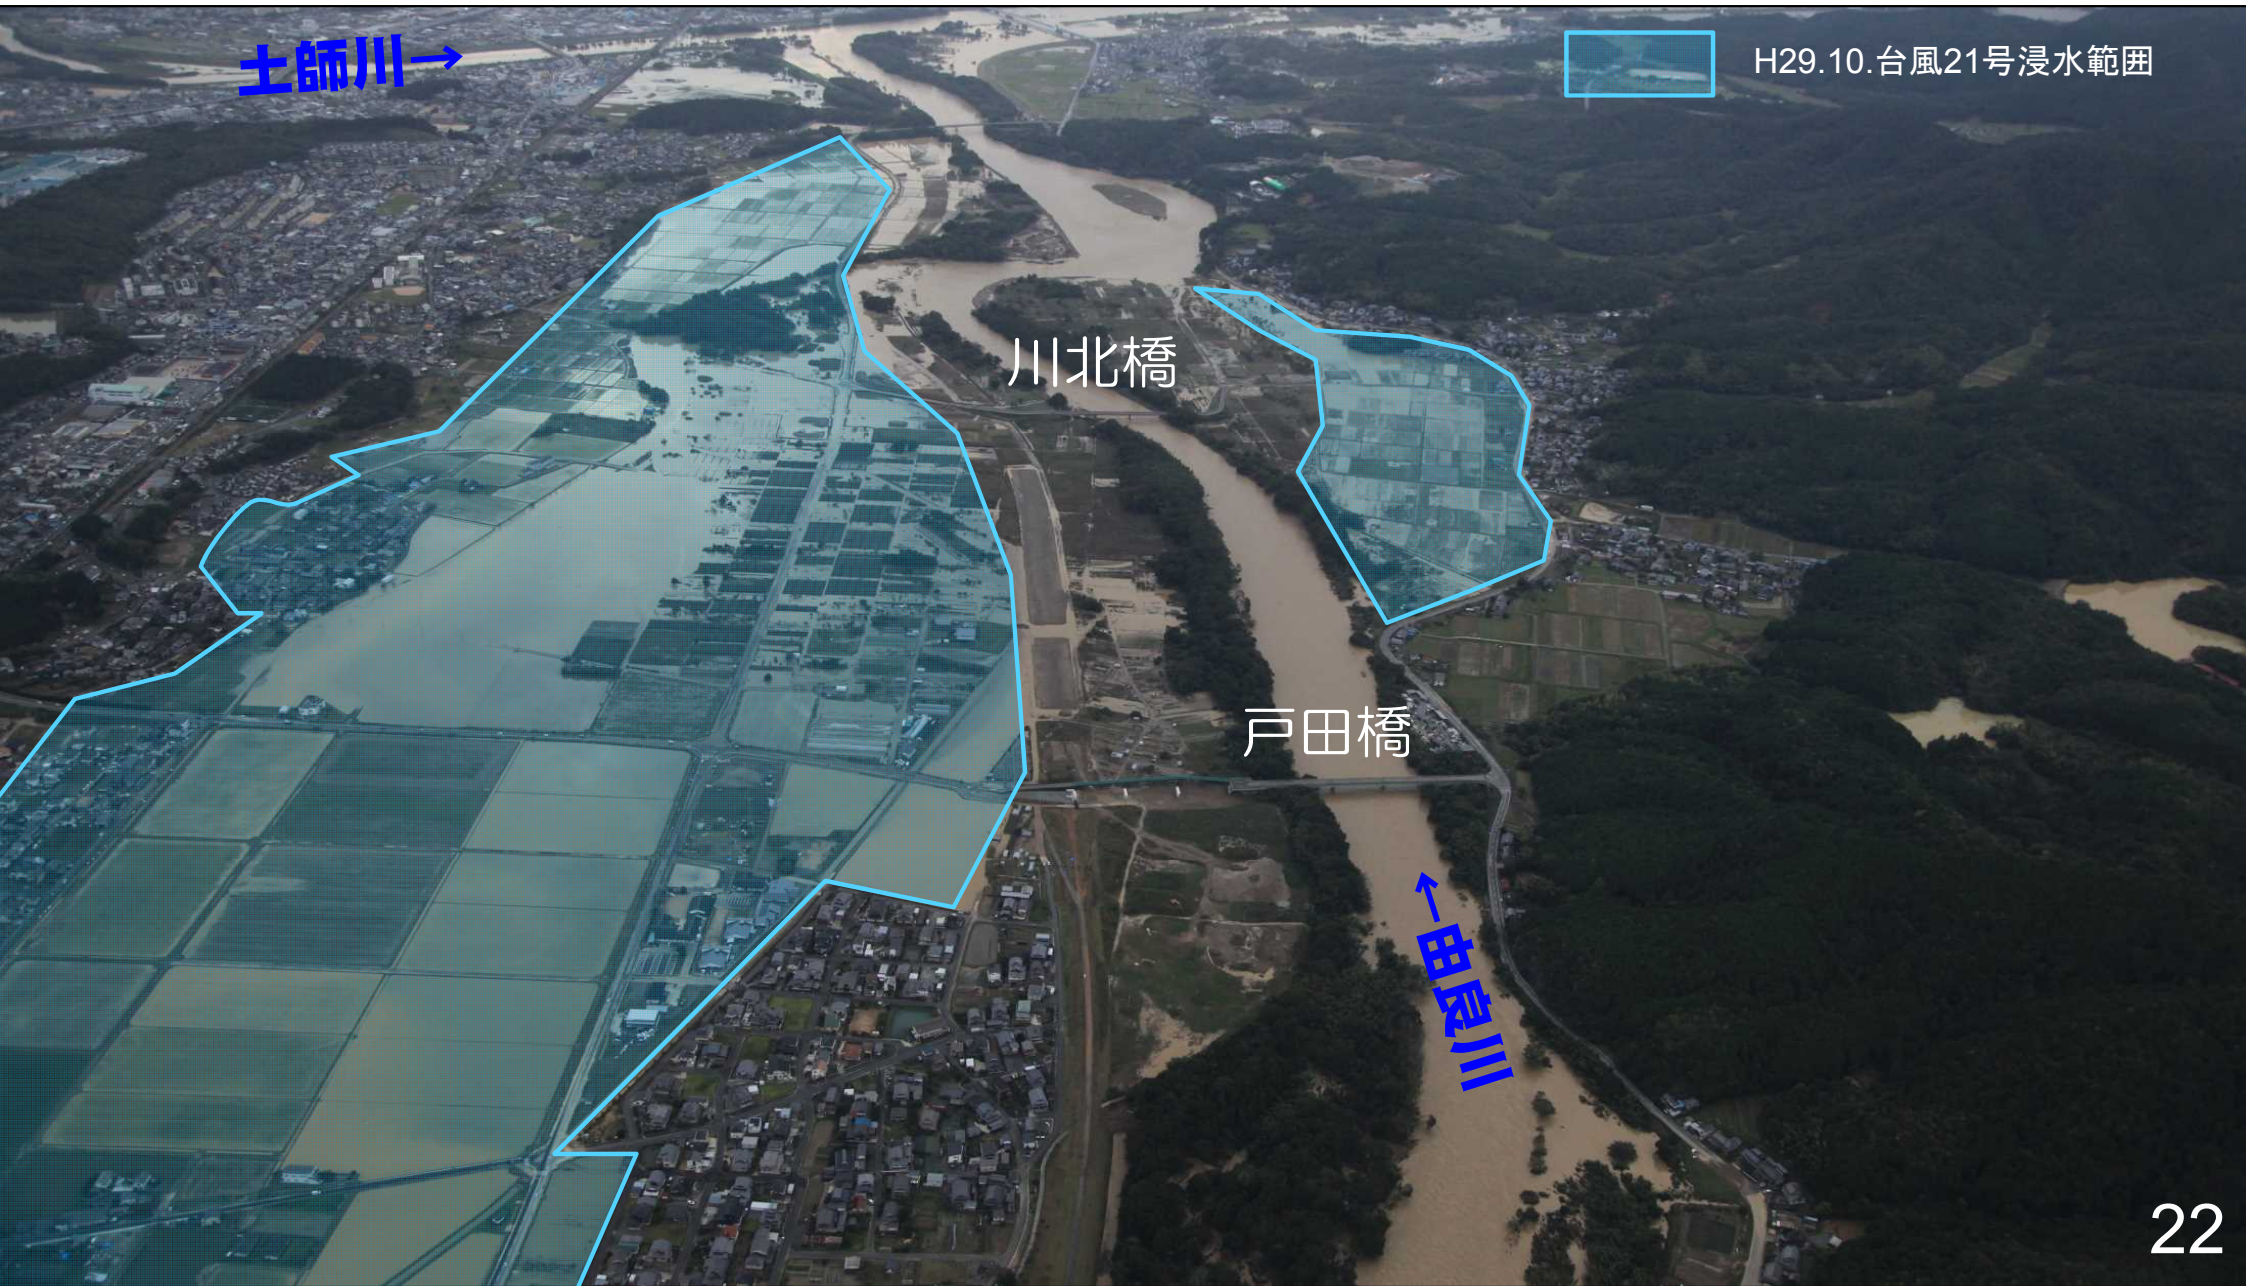
浸水面積約290ha、家屋浸水約50戸※（床上約30戸、床下約20戸） ※福知山市調べ

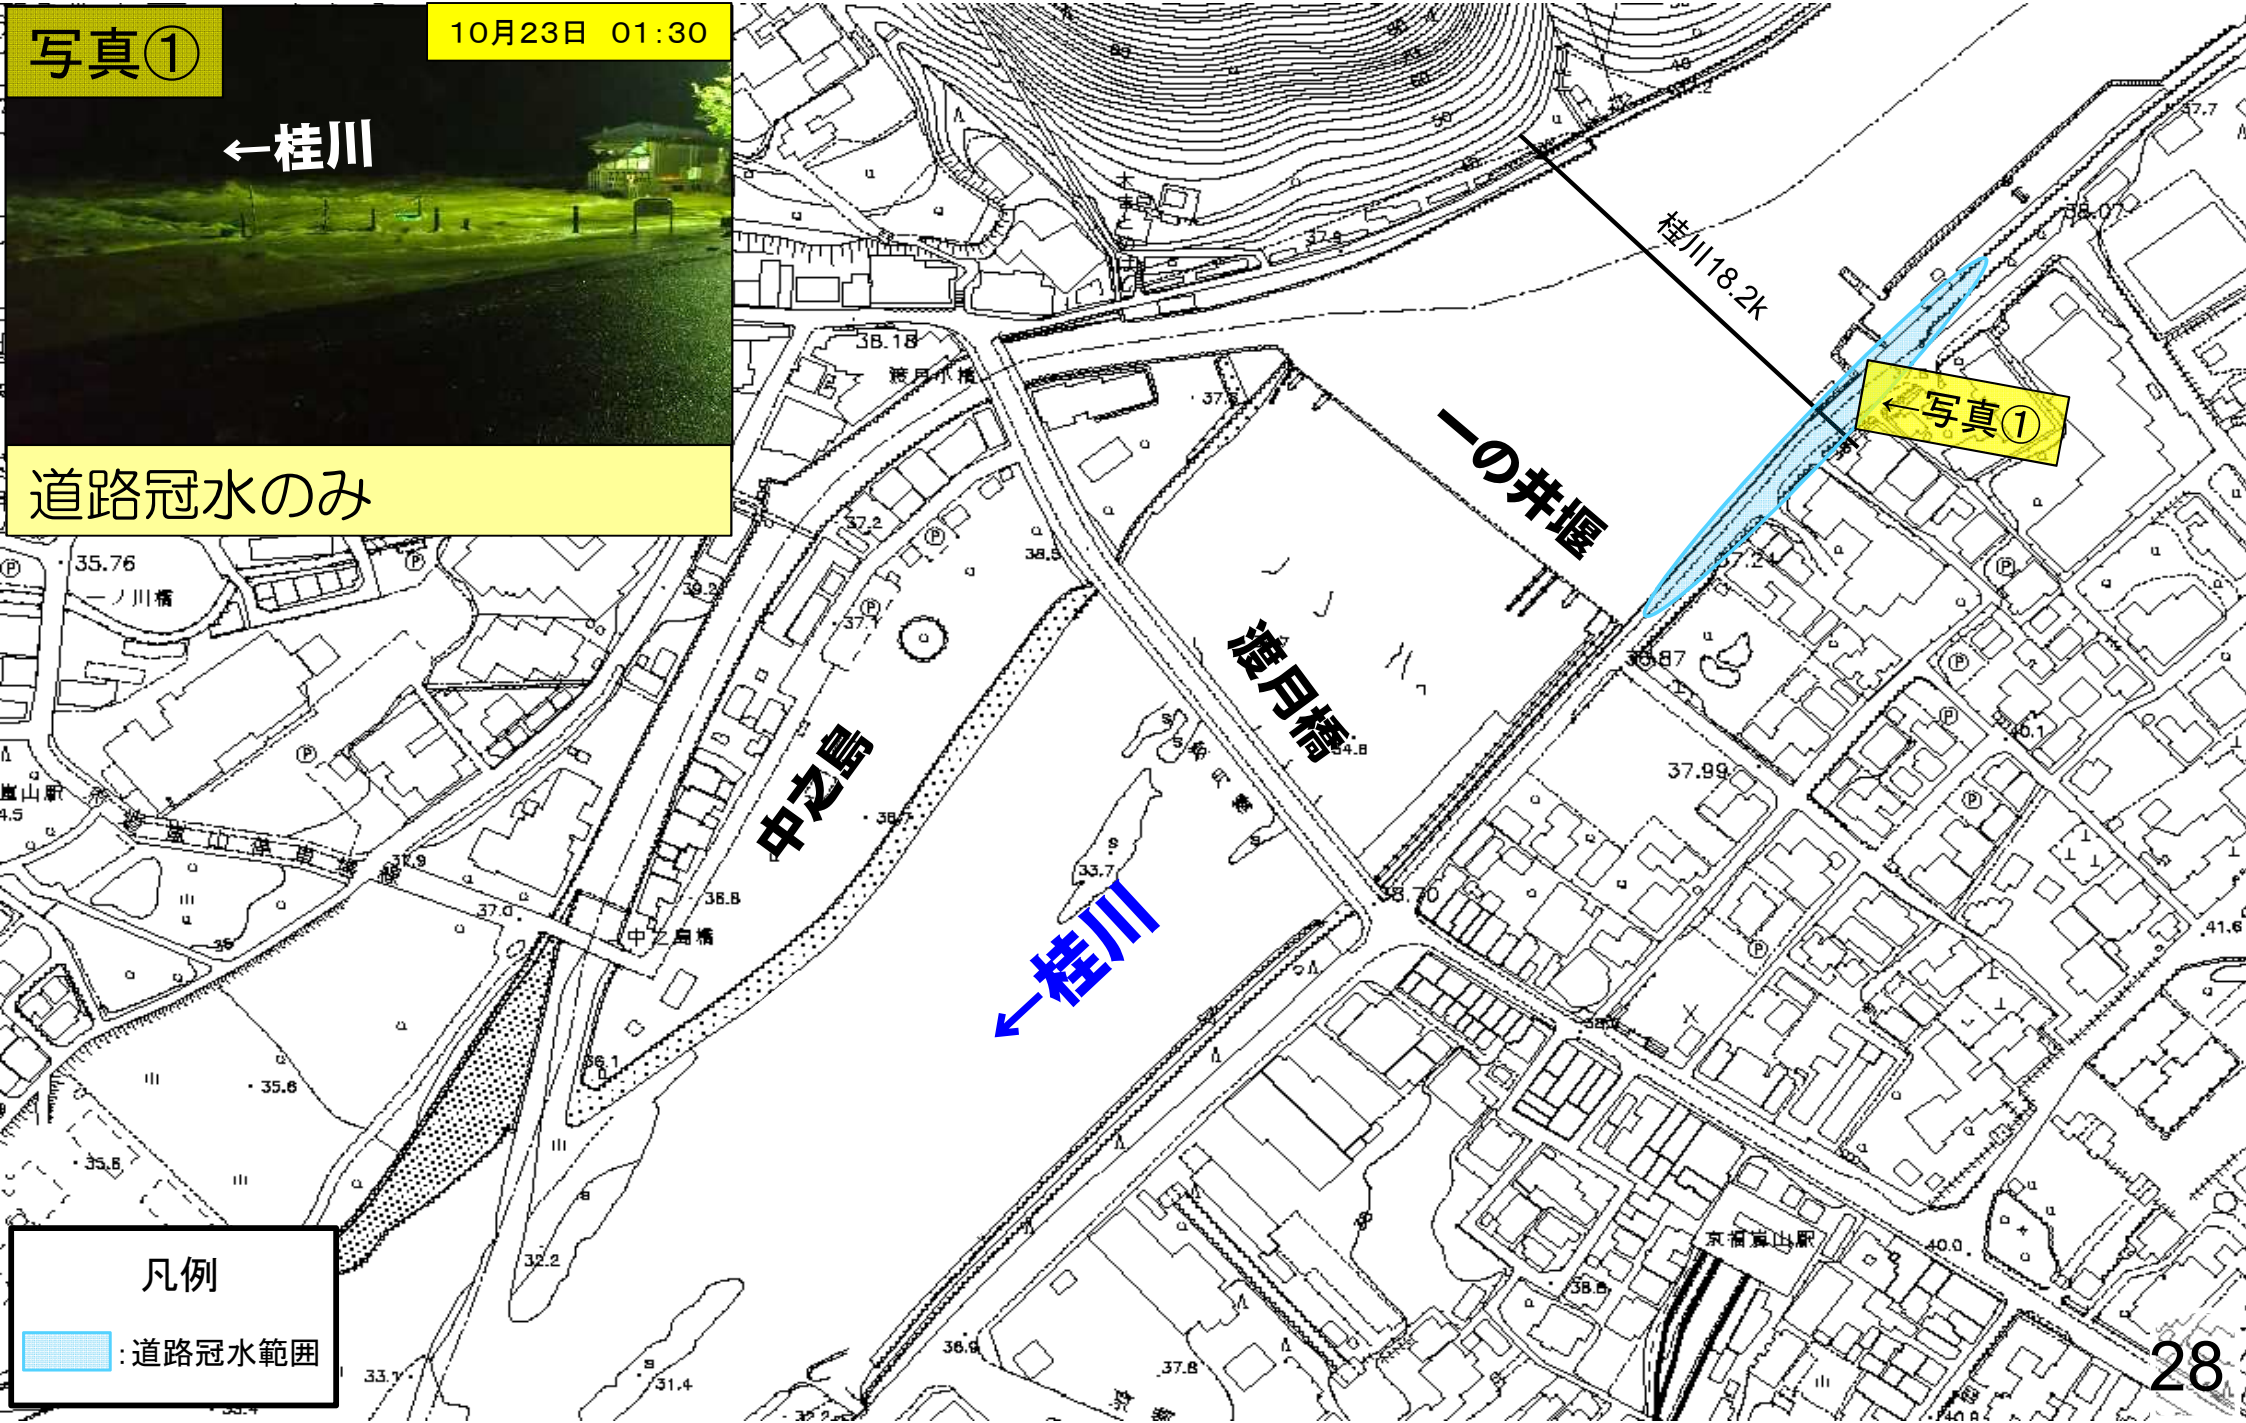
凡例  
:道路冠水範囲

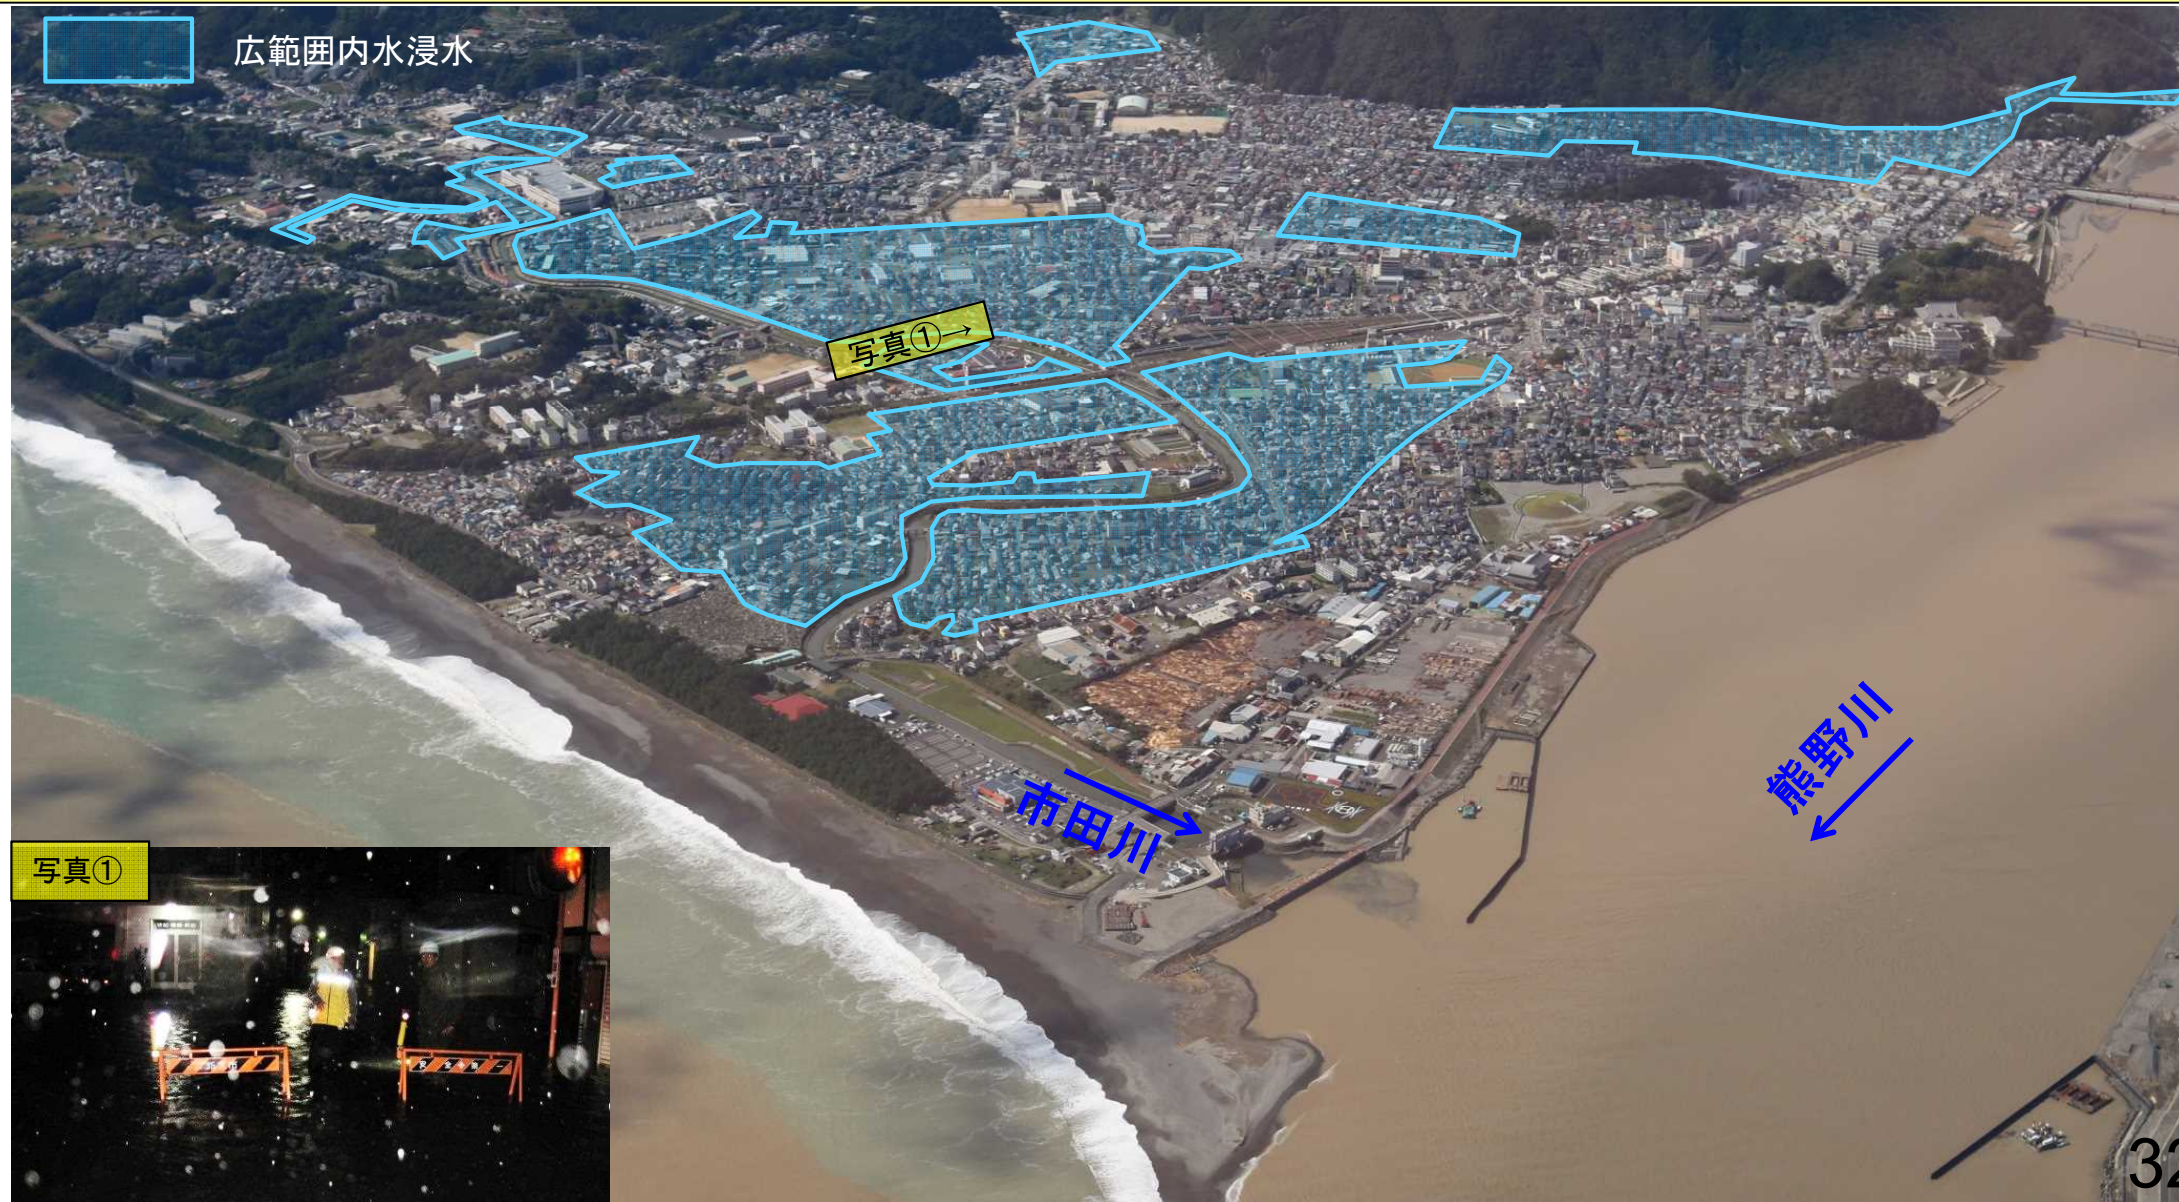
内水による浸水被害が広範囲で発生した。

浸水面積 約84ha

家屋被害 1,150戸 (床上浸水593戸、床下浸水482戸、一部損壊75戸)

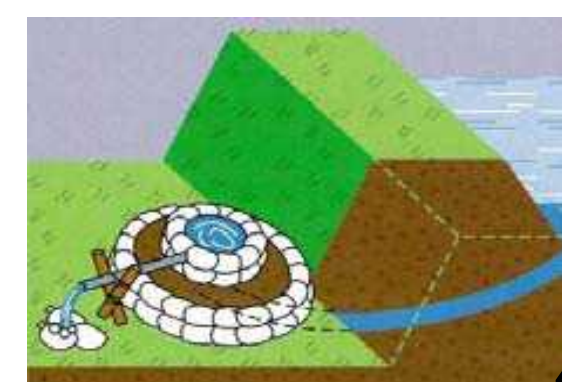
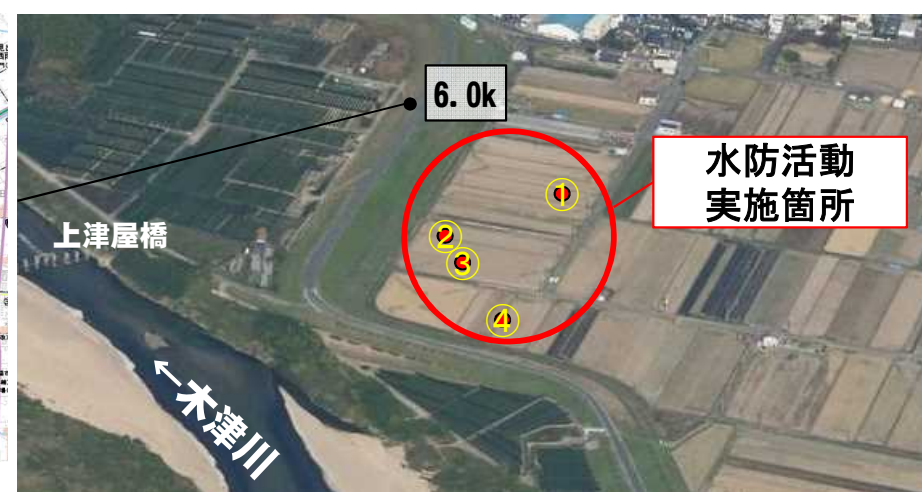
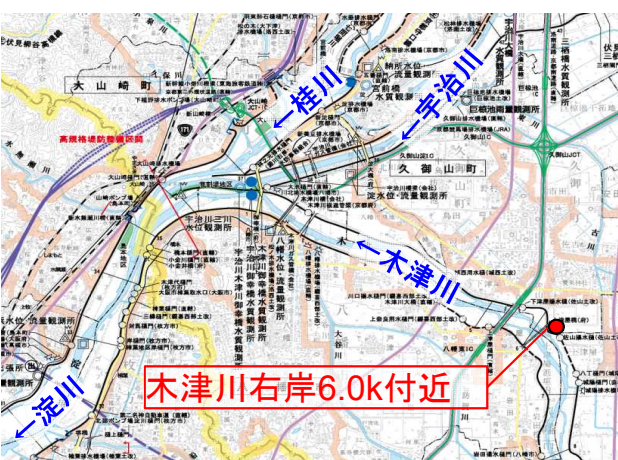
木津川の水位が上昇し、堤内地の水田で複数の噴砂が発見された。堤防決壊に繋がるおそれがある為、久御山町消防本部23名、久御山町消防団33名、合計56名により決壊を防ぐ水防工法として、釜段工を実施した。

## ■パイピングによる決壊

## ■対策(釜段工)

堤防の住居地側の漏水口を中心に円形に土のうを積み上げます。溜まった水の水圧により漏水の噴き出しを和らげます。

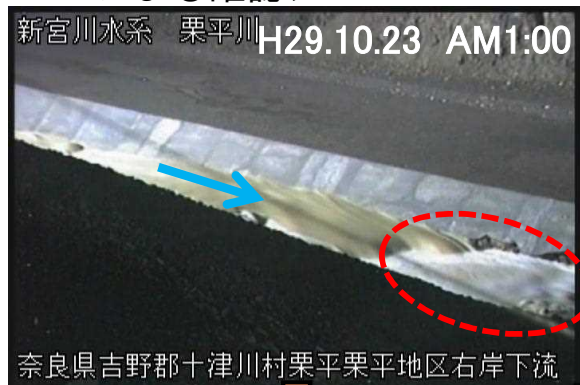
## <CCTVによる確認>

- 台風が接近している10月23日午前1時40分頃、栗平地区において排水路の変状をCCTVにて確認。
- 出水後、速やかに現地確認を行ったところ排水路底面部の破損並びに排水路下流端の欠損を確認。
- ヘリからの上空調査では周辺に新たな崩壊は見られなかった。

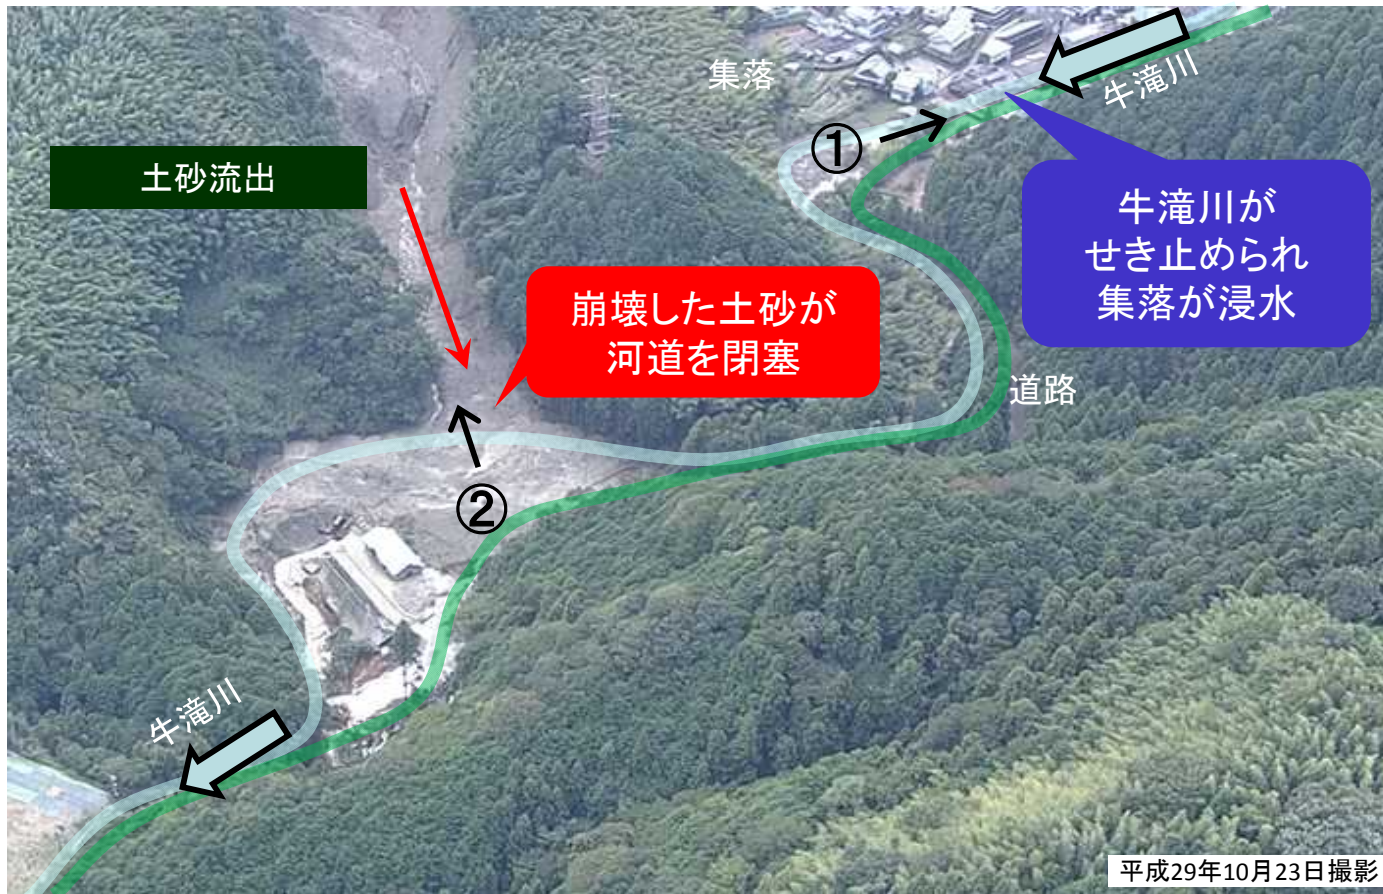
発生場所、日時:大阪府岸和田市大沢町 10月22日 17時20分頃

被災の概要:府道西側斜面が崩壊し府道と東側の牛滝川が閉塞。

⇒ 斜面上部のクラックや道路上を越流する流水の状況等について現地調査を行い、当面の対応や安全管理について助言を行った。

⇒ 崩壊した盛土の土質状況や斜面状況等について詳細に踏査し、今後の監視・観測等について助言を行った。
