# 台風21号と前線による大雨の概要

[平成29年10月20日～23日]

## 《第5報》

国土交通省 近畿地方整備局

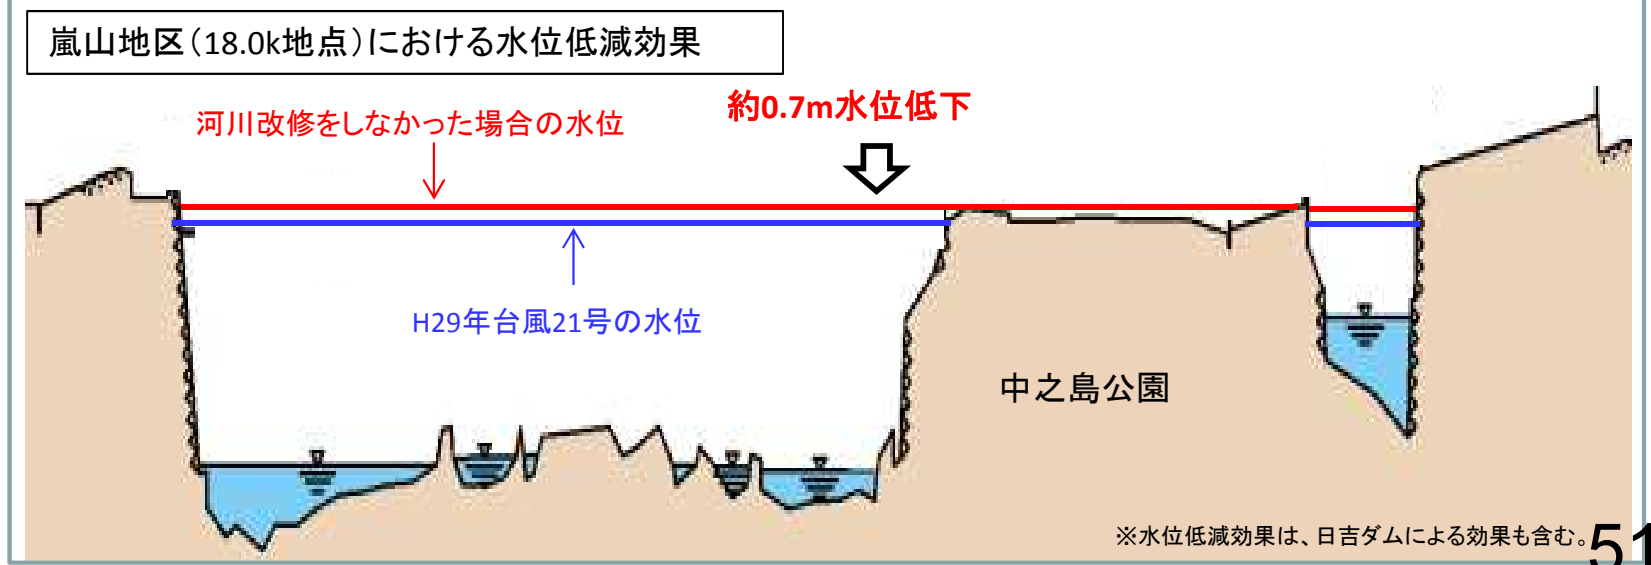
○桂川では平成25年台風18号を踏まえ、緊急治水対策として河川整備計画の事業を大幅に前倒しして実施。  
 ○嵐山地区では、これまでに実施した堆積土砂撤去及び6号井堰撤去と日吉ダムにより、水位を約0.7m低下したため、中之島公園の浸水解消。

▲嵐山地区における堆積土砂撤去 (掘削量4,500m<sup>3</sup>)

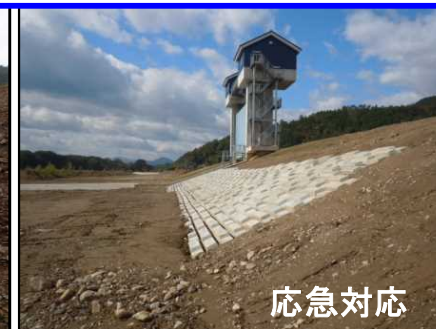
低水護岸洗掘(磯城郡三宅町小柳)

被災

応急対応

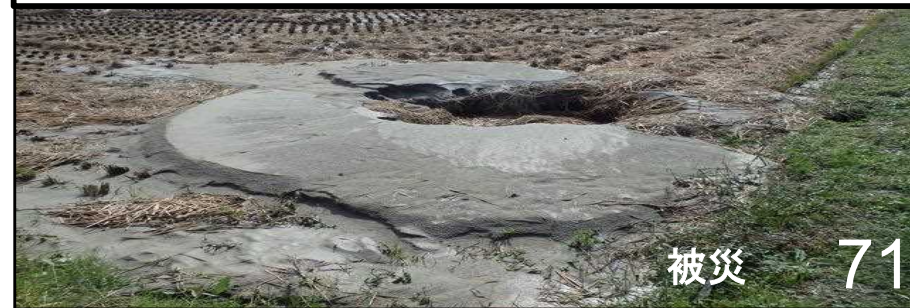
漏水事例(八幡市上津屋)

被災

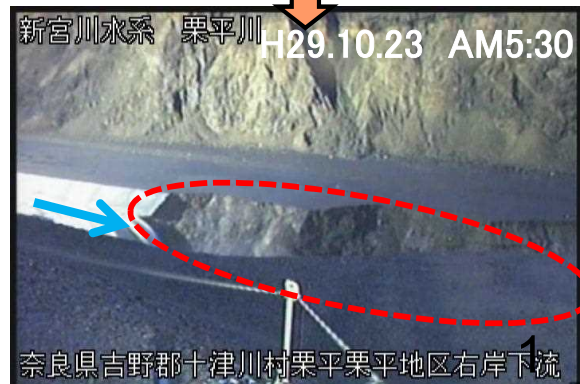
## <CCTVによる確認>

- 台風が接近している10月23日午前1時40分頃、栗平地区において排水路の変状をCCTVにて確認。
- 出水後、速やかに現地確認を行ったところ排水路底面部の破損並びに排水路下流端の欠損を確認。
- ヘリからの上空調査では周辺に新たな崩壊は見られなかった。

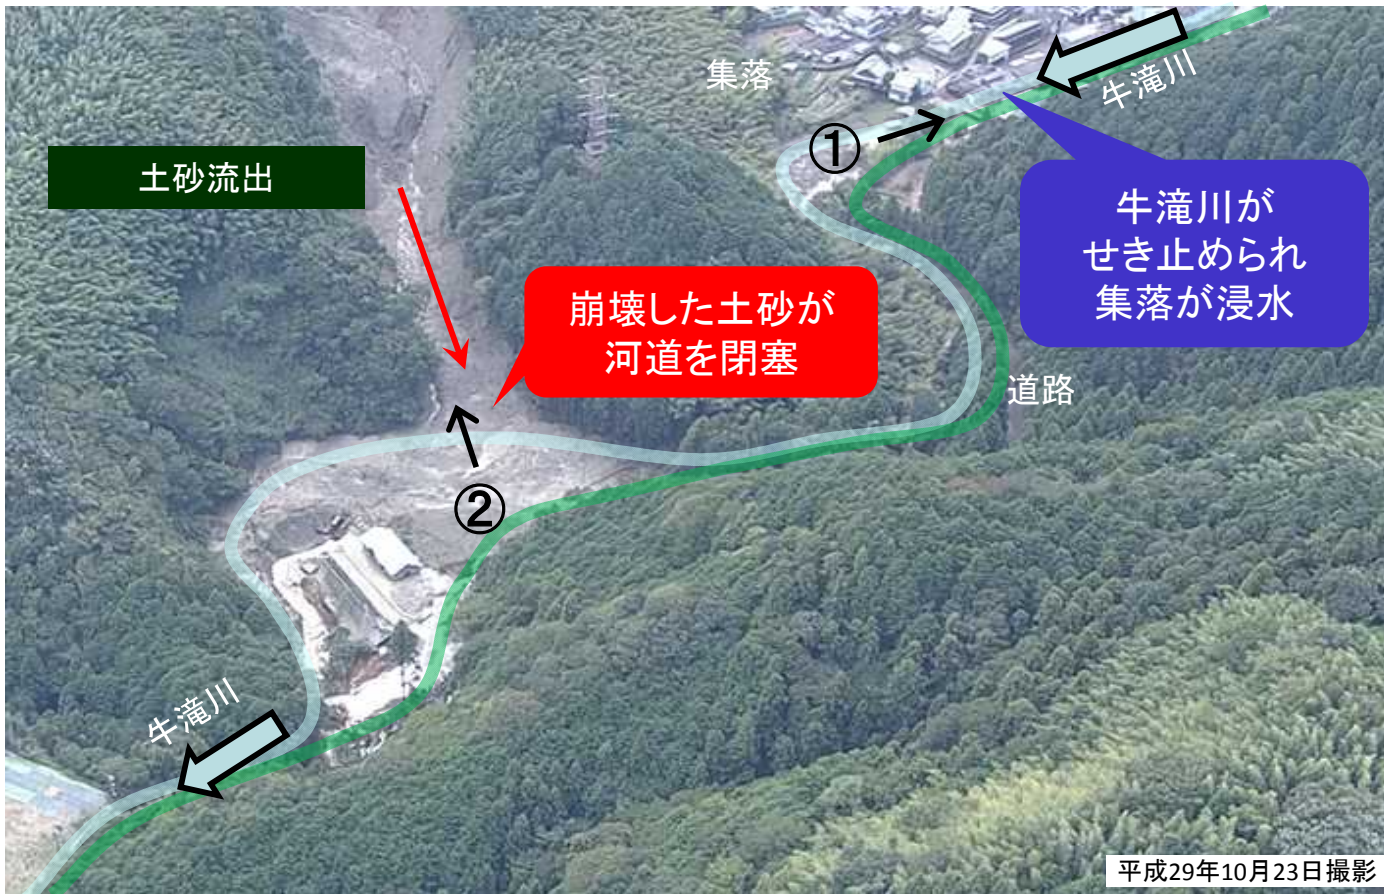
発生場所、日時:大阪府岸和田市大沢町 10月22日 17時20分頃

被災の概要:府道西側斜面が崩壊し府道と東側の牛滝川が閉塞。

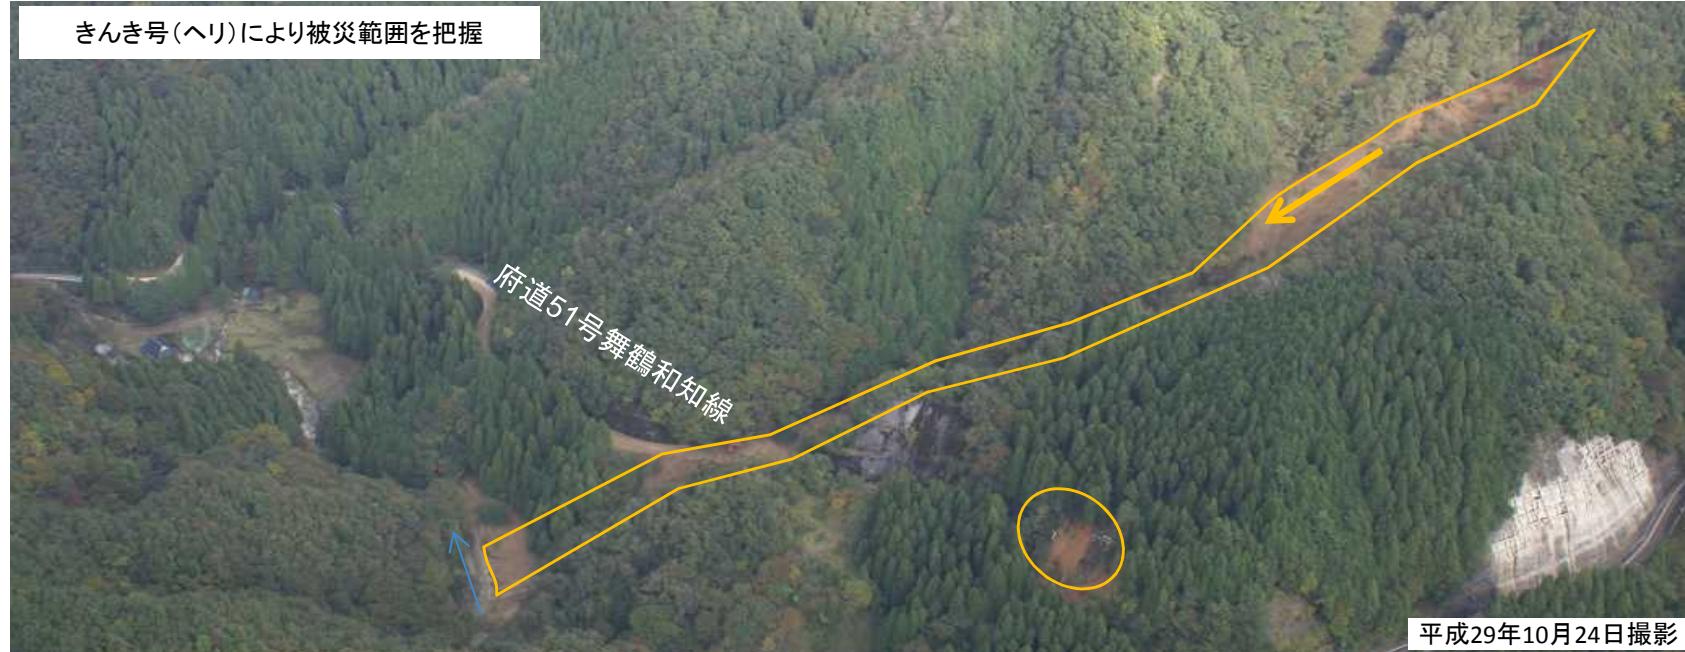
- ヘリによる上空からの調査、及びTEC-FORCEによる崩壊地の確認を実施。
- 調査の結果2箇所被害を確認し京都府へ情報を提供。

きんき号(ヘリ)により被災範囲を把握
