「第7回 中部縦貫自動車道事業費等監理会議」を開催しました。

第7回 中部縦貫自動車道事業費等監理会議 議事概要

中部縦貫自動車道事業費等監理会議資料

令和6年7月末 大野油坂道路(九頭竜・油坂区間)

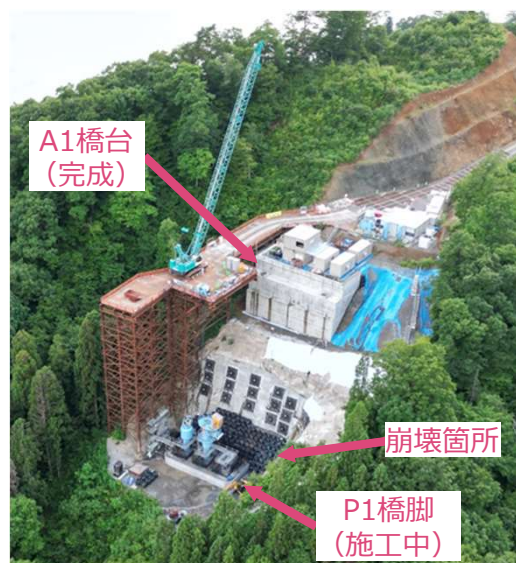
写真1 下部工事の状況

- 令和6年5月中旬に、新子馬巢谷橋のP1橋脚下部工事に隣接する切土法面が崩壊し、同時に下部工事のケーソン基礎において、山側からの想定外の土圧を受け、ケーソンの沈下が進まない状況。
- 安全を確保するため法面崩壊の応急対策工事は完了したが、続く下部工事のケーソンについては、残り1.6mを沈下するには通常1週間程度で沈下可能であるが、令和6年7月29日現在で2.4cmしか沈下せず、工事に時間を要している状況。
- 現在、ケーソンの周りを削孔し、周面からの土圧を軽減させる対策工事を実施中。

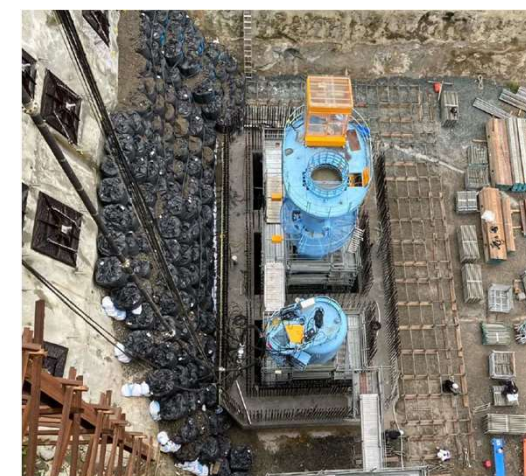
写真3 完了した応急対策工事

- 令和6年5月中旬に、P1橋脚下部工事に隣接する切土法面が崩壊。
- 崩壊した土砂を確認したところ、モルタルを吹き付けていた背面の岩（蛇紋岩）が想定以上に粘土化していたため、崩壊に至ったと考えられる。
- 応急対策工事として大型土のうによる押さえ盛土を実施。

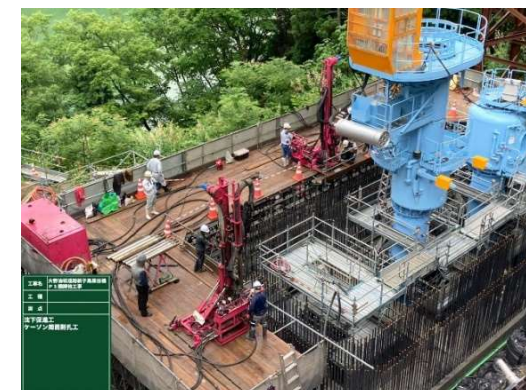
写真4 沈下不能対策工事の状況(削孔)

- 沈下不能の原因は、山側からの想定外の土圧と推測されることから、ケーソンの周面摩擦を低減させるために、ケーソンの周辺に削孔を行い、周面摩擦の低減を図っている状況。

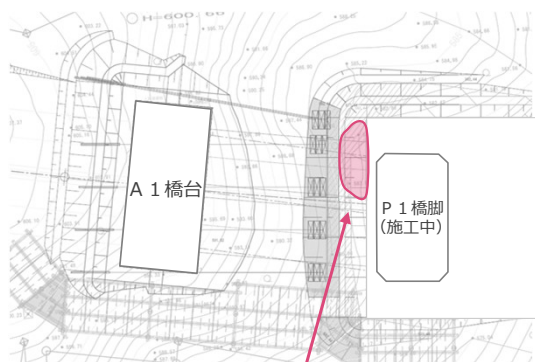
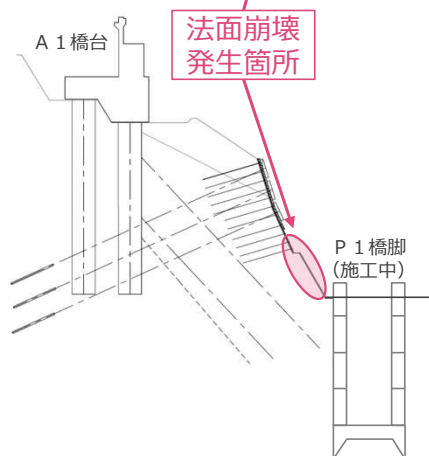
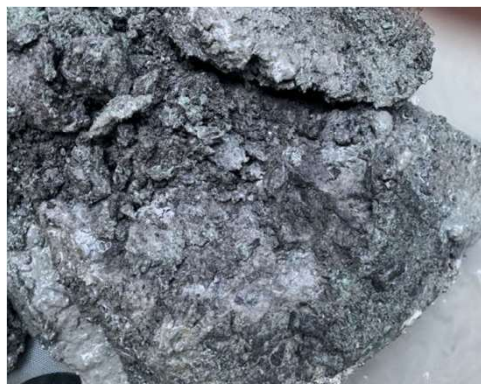
法面崩壊の概要

- 崩壊地には蛇紋岩が分布しており、粘土化の進んだ破碎帯からなっている。（写真1）
- 1段目の肩やや上部から吹き付け部が崩壊（幅約12m）を起こしている。（写真2）

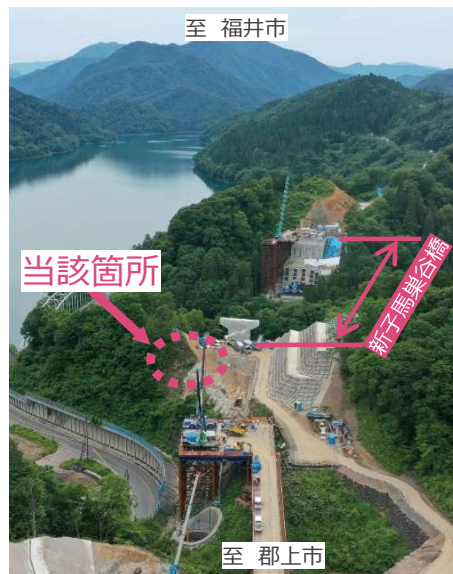
写真1 上部工事の状況

- 下部工事の完成後、新子馬巢谷橋の上部工はケーブルクレーンで架設。
- しかしながら、ケーブルクレーン設備のコンクリートアンカー等を設置する地盤に地すべりを起こす可能性がある破砕帯が発見。
