「第8回 中部縦貫自動車道事業費等監理会議」を開催しました。
～大野油坂道路(九頭竜・油坂区間)の開通見通しについて～

第8回 中部縦貫自動車道事業費等監理会議 議事概要

中部縦貫自動車道事業費等監理会議資料

令和6年8月末 大野油坂道路(九頭竜・油坂区間)

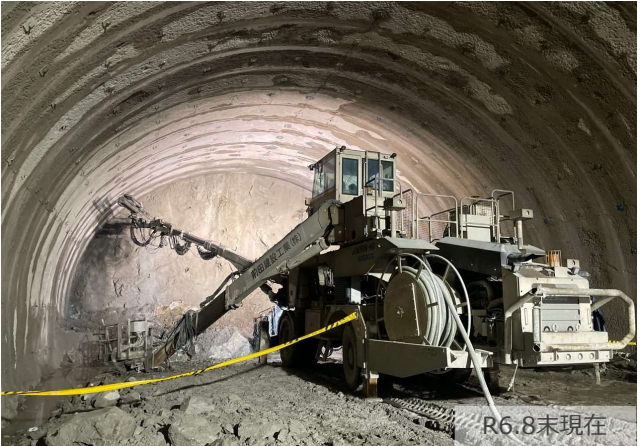
大谷トンネルの掘削状況

- 地山状況の悪化や集中湧水による進捗低下 (約2ヶ月の遅れ)
- 掘削中の想定以上の湧水や土砂流出等が発生し施工が難航している

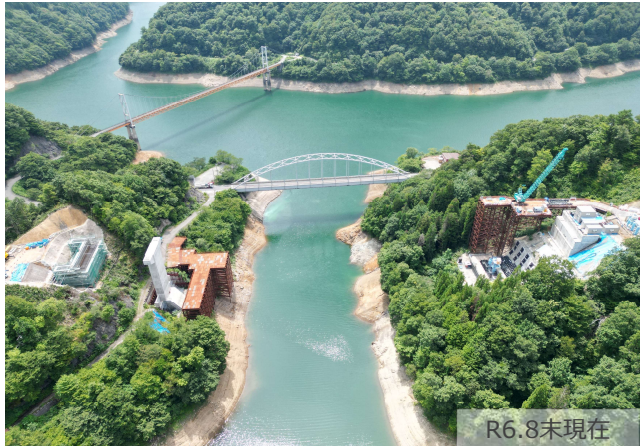
新子馬巣谷橋の状況

- 現場内で複数の工事課題が発生
- 第7回 中部縦貫自動車道事業費等監理会議において、国において有識者検討会を設置し、今後の対応について検討を実施していくことを確認 (次頁以降で詳細説明)

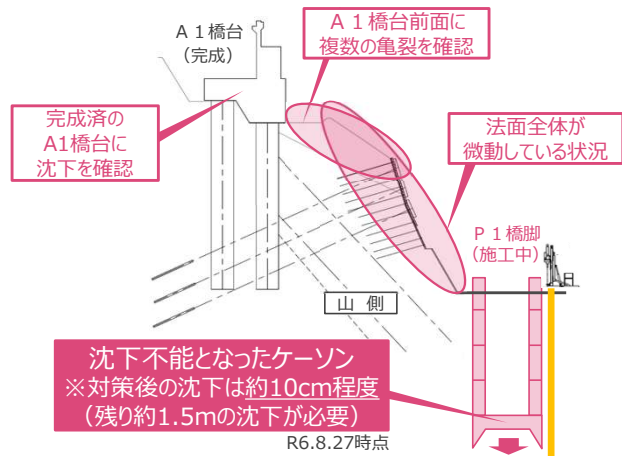
■ 図1 下部工事と周辺の状況

日付	事象
R6.5.11	P1 橋脚ケーソン沈下不能
R6.5.13	法面崩壊/A1 橋台前面に複数の亀裂確認
R6.7.9	沈下不能対策工事(削孔) 開始
R6.7.29	ケーソン: 2.4cmの沈下 ← 前回報告(第7回 事業費等監理会議)
R6.8.1	A1 橋台前面に新たな亀裂確認
R6.8.8	沈下不能対策工事(削孔) 完了
R6.8.27	ケーソン: 10.2cmの沈下 A1 橋台: 6cmの沈下を確認

- 沈下不能となったP1 橋脚周りの局所的な変状だけではなく、A1 橋台前面の法面の亀裂等や、近接する完成済のA1橋台に沈下の動きが確認されていることを勘案すると、橋脚周辺の局所的、表面的な崩壊だけではなく、**広範囲で地盤が動いている可能性も否定できない。**
- 施工安全性や構造安全性の確保の観点から、詳細な調査を行い、法面の変状範囲を確認した上で対策を検討すべき。**
- 橋台前面の法面の天端に新たな亀裂も確認されるなど、状況が日々変化していることから、法面が急激に動く可能性も否定できないので、モニタリング等、引き続き、更なる安全性の確保に努めること。

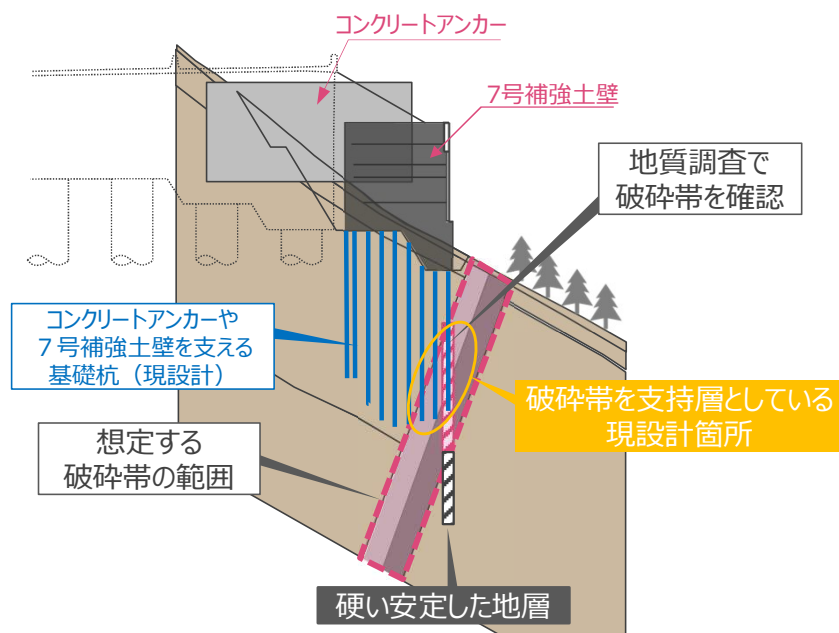
■ 図1 上部工事課題の概要

- 破砕帯は断層運動によって発生する。
 - 断層であることを裏付ける、断層運動の際に摩擦によって磨かれて、滑らかで光沢を有する面などが認められる。【通称：鏡肌】(写真1、写真2)
 - 断層面の周辺には、断層面の部分にある岩石が摩擦などによって破壊され、手でこわせるほど軟弱で粉々になった粘土状の岩石などが確認できる。【通称：断層ガウジ】(写真2)
- 以上等より、当該地層は破砕帯であり、変形・緩みの発生や荷重によるすべり面となる可能性がある。

- ・ 事前のボーリング調査の数メートル先において、異なる地層が出現することはよくあるが、事前に予測することは困難。
- ・ 現行設計で計画されている基礎杭近傍の地盤に確認された破砕帯はすべり面となる可能性があるため、供用中に必要な道路機能を確保する観点から破砕帯や周辺の地質・地盤の情報も踏まえて設計を見直す必要がある。

- 当該地層を支持層とする現設計の見直しが必要。
