「第9回 中部縦貫自動車道事業費等監理会議」を開催しました。 ～工事課題の調査結果等について～

第9回 中部縦貫自動車道事業費等監理会議 議事概要

中部縦貫自動車道事業費等監理会議資料

令和6年10月末 大野油坂道路(九頭竜・油坂区間)

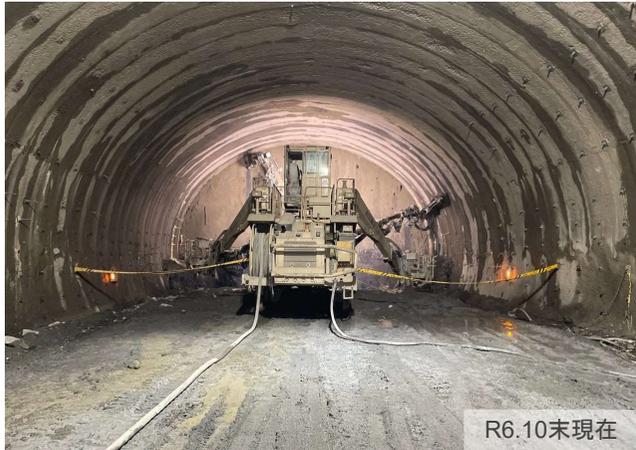
A 大谷地区

大谷トンネルの掘削状況

おの たに
＜大谷トンネル＞ 2,647m/2,853m (約93%)

- 地山状況が想定より悪く、8月末時点の報告から約1カ月の遅れ (全体で約3ヶ月の遅れ)
- 引き続き、掘削中の想定以上の湧水や土砂流出等のリスクが存在

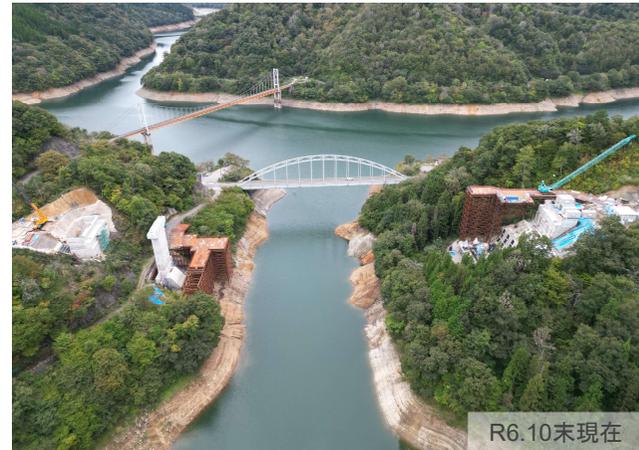
B 箱ヶ瀬地区

新子馬巢谷橋の状況

しんしばすだにぼし
＜新子馬巣谷橋＞

- 現場内で複数の工事課題が発生
- 11月まで詳細調査を実施し、11月21日に有識者検討会を開催
- 有識者の意見を踏まえ今後の方針を決定 (次頁以降で詳細説明)

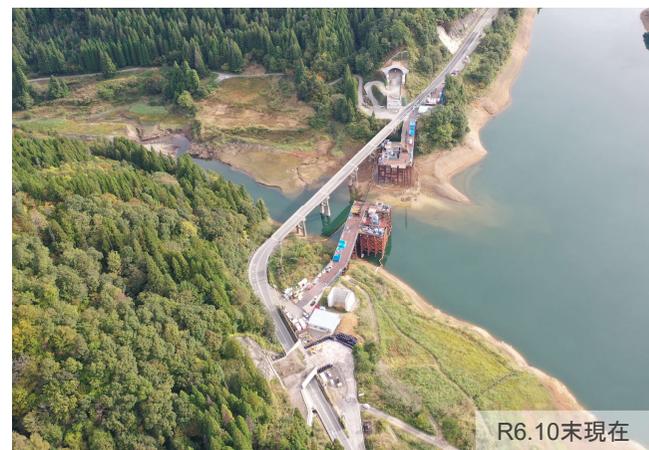
C 下半原地区

新林谷橋の状況

しんはやしだにばし
<新林谷橋> A1・A2橋台：完成／P1・P2橋脚：施工中／上部工（鋼橋）：工場製作中
〔リスク〕

- 新子馬巣谷橋と同様の工法（ニューマチックケーソン工法）で、ケーソン2基を施工中
- 現在、A1・A2橋台ともに固い岩の掘削を行っており、今後掘削等が難航するリスクがある

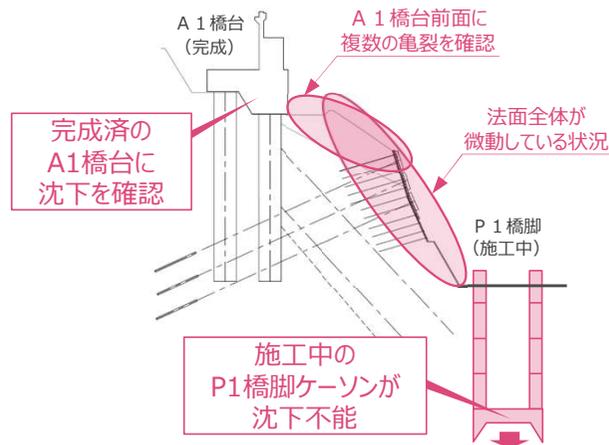
<新子馬巣谷橋 下部工事に関すること>

- ✓ 地盤が動いている可能性がある
- ✓ 詳細調査を行い、隣接する法面の変状範囲を確認した上で対策を検討すべき

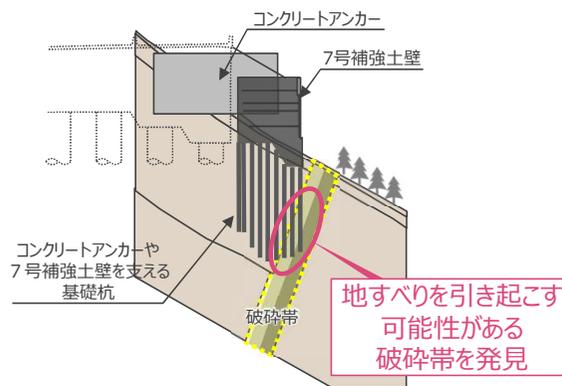
<新子馬巣谷橋 上部工事に関すること>

- ✓ 破砕帯や周辺の地質・地盤の情報も踏まえて設計を見直す必要がある

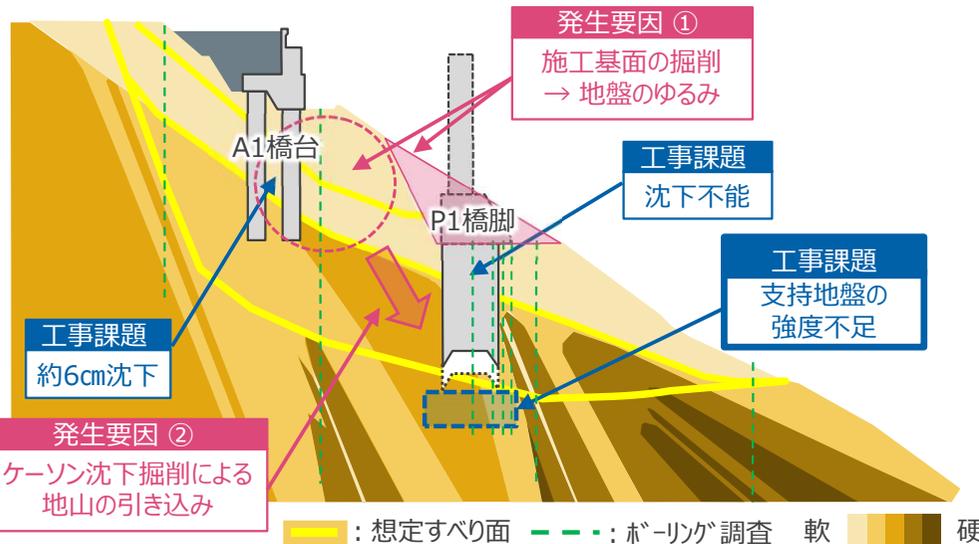
- ✓ 地中の深いところを含む、複数のすべり面を確認。
 - ✓ 狭い範囲に、風化度合いにより強度が異なる岩石が、縞状となって複雑に分布している。
- P1橋脚の支持地盤が強度不足であることが新たに判明

工事課題の発生要因

- ① P1橋脚施工基面の掘削による地山のゆるみ
- ② P1橋脚ケーソン沈下掘削による地山の引き込み

- a. 蛇紋岩分布地域かつ複数のすべり面を有する当該地において、橋台やケーソン等の大規模地中構造物を施工したことにより、**蛇紋岩の塑性変形を促進**させた可能性がある。
- b. 観測を開始したR6.10.3から現在（R6.11.5時点）までの間は、すべり面を介した地盤の動きは確認されていないものの、**施工の確実性**や**橋梁の長期安定性**の観点等も踏まえ、対策を検討する必要がある。
- c. 今後の施工において、再び、蛇紋岩の塑性変形を促進させ、変状が進む可能性があり、施工の**安全性・確実性**等を担保する上で、**山側からの土圧をできる限り抑制**する必要がある。
- d. 現在ケーソンの沈下を阻害している偏土圧は、**橋梁の長期安定性にも影響を及ぼす**可能性があるため、**地中構造物にできる限り偏土圧を与えない措置を講じた上で施工**する必要がある。
- e. 対策工法については、**狭隘な現場条件を考慮しつつ、蛇紋岩の特性**によって、地山の応力解放や吸水等による**風化を助長させない工法を選定**する必要がある。

- 施工の安全性・確実性、橋梁の長期安定性の観点等から、**地盤の動きを抑止するための対策を講じる**
- **支持地盤を変更し、ケーソン長を伸ばす対策を講じる**

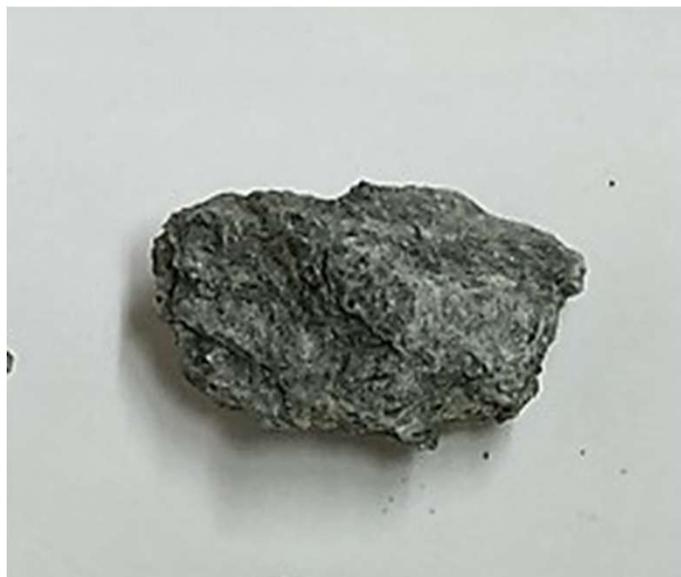
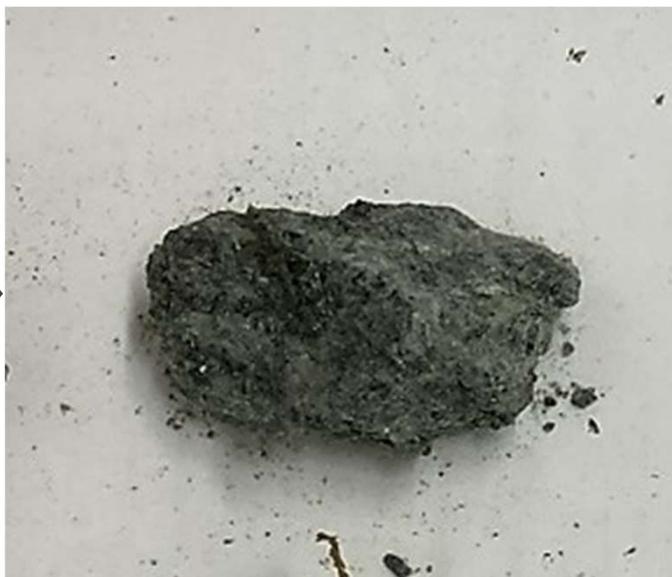
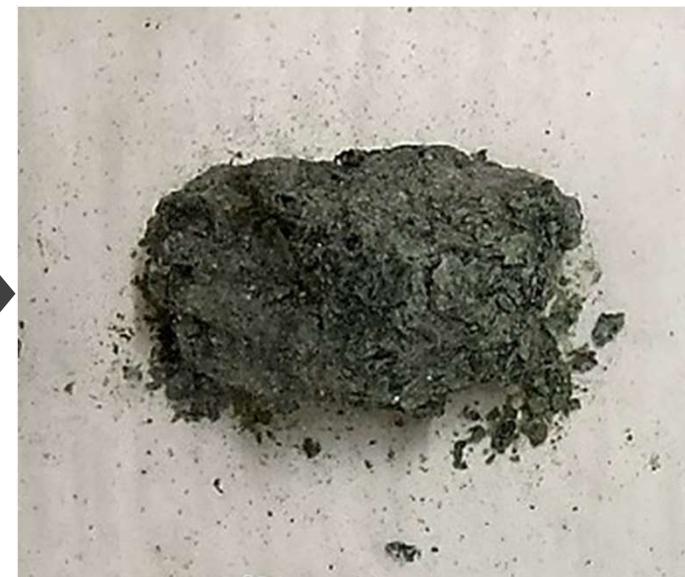
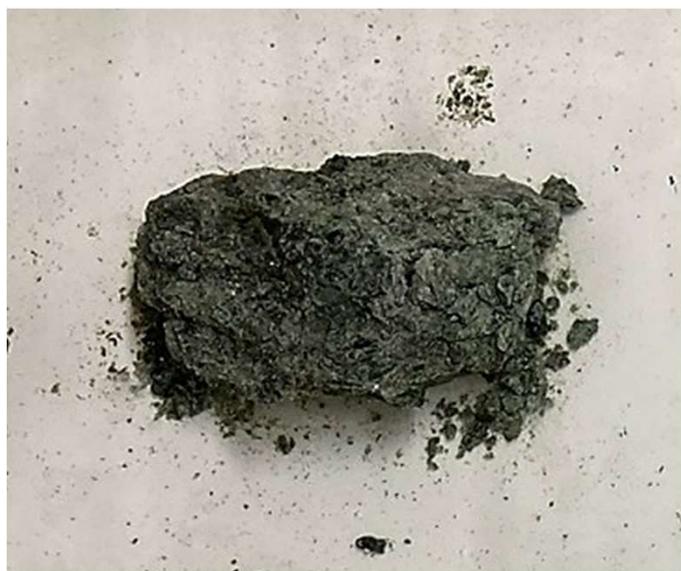
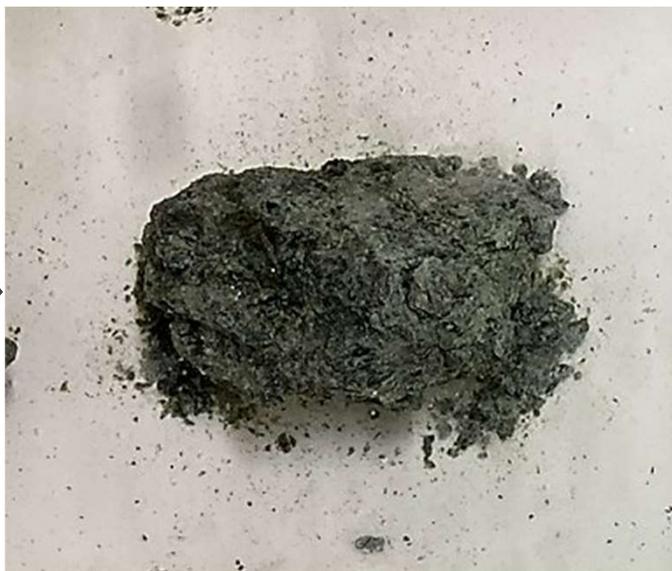
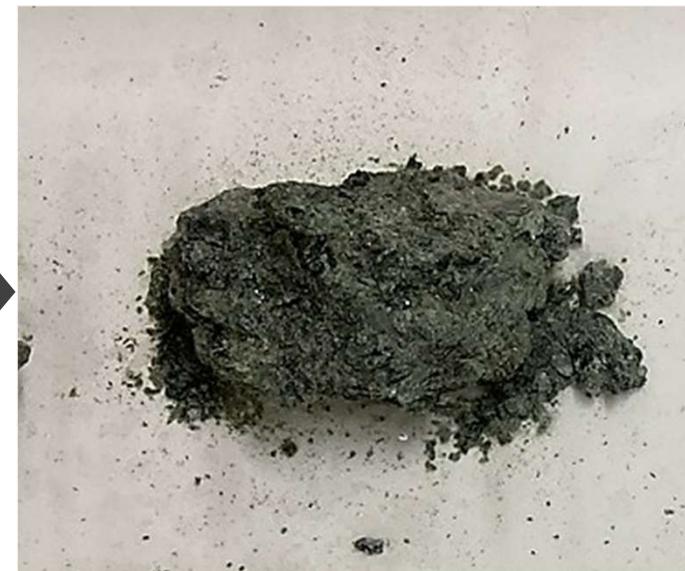
➤ 新子馬巣谷橋のA1橋台、P1橋脚建設現場の主たる地盤を構成する蛇紋岩は、吸水に伴い短時間で脆弱化

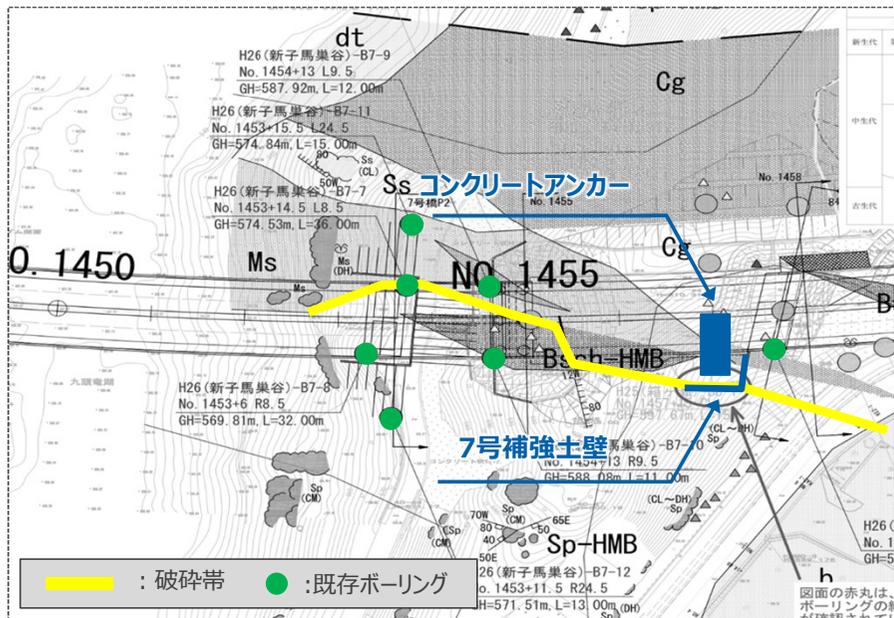
✓ 破砕帯は下図の黄線部に分布を確認

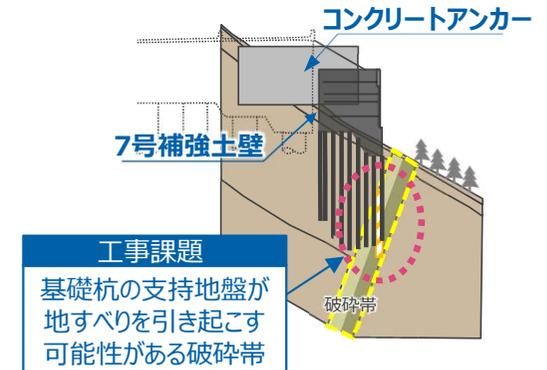
- 上部工を架設するための設備等を設置する地盤に地すべりを引き起こす可能性がある破砕帯を発見

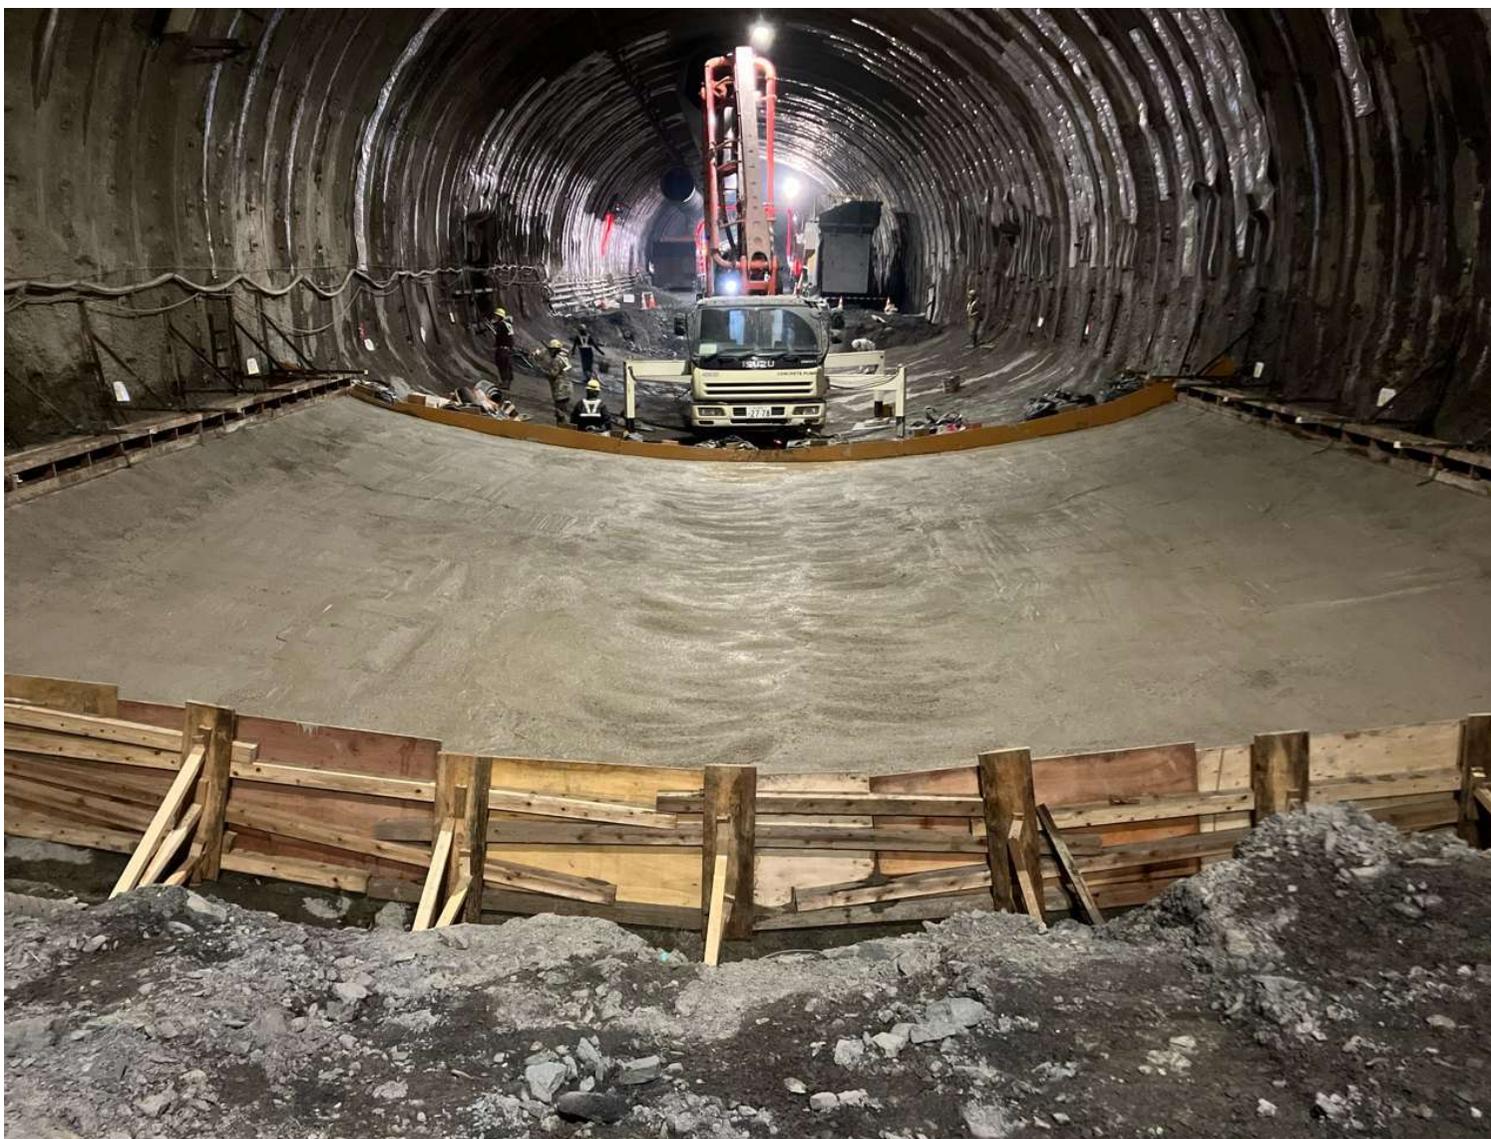
- 大谷トンネルは現在掘削中で、令和6年10月末現在、2,853mのうち2,647mの掘削が完了（約93%）。
- 引き続き、地山状況が想定より悪く、トンネルの変形を抑制する、トンネル底面覆工（インバート）を追加しながら施工しているため、8月末時点の報告から約1カ月の遅れ。（全体で約3ヶ月の遅れ）
- 引き続き、掘削中の想定以上の湧水や土砂流出等のリスクが存在。

■ 写真 トンネル覆工（インバート）の施工状況
