令和6年6月18日14時00分
近畿地方整備局
紀南河川国道事務所

くしもと
一般国道42号すさみ串本道路の工事状況について

一般国道42号 すさみ串本道路 安指川橋下部工事の状況

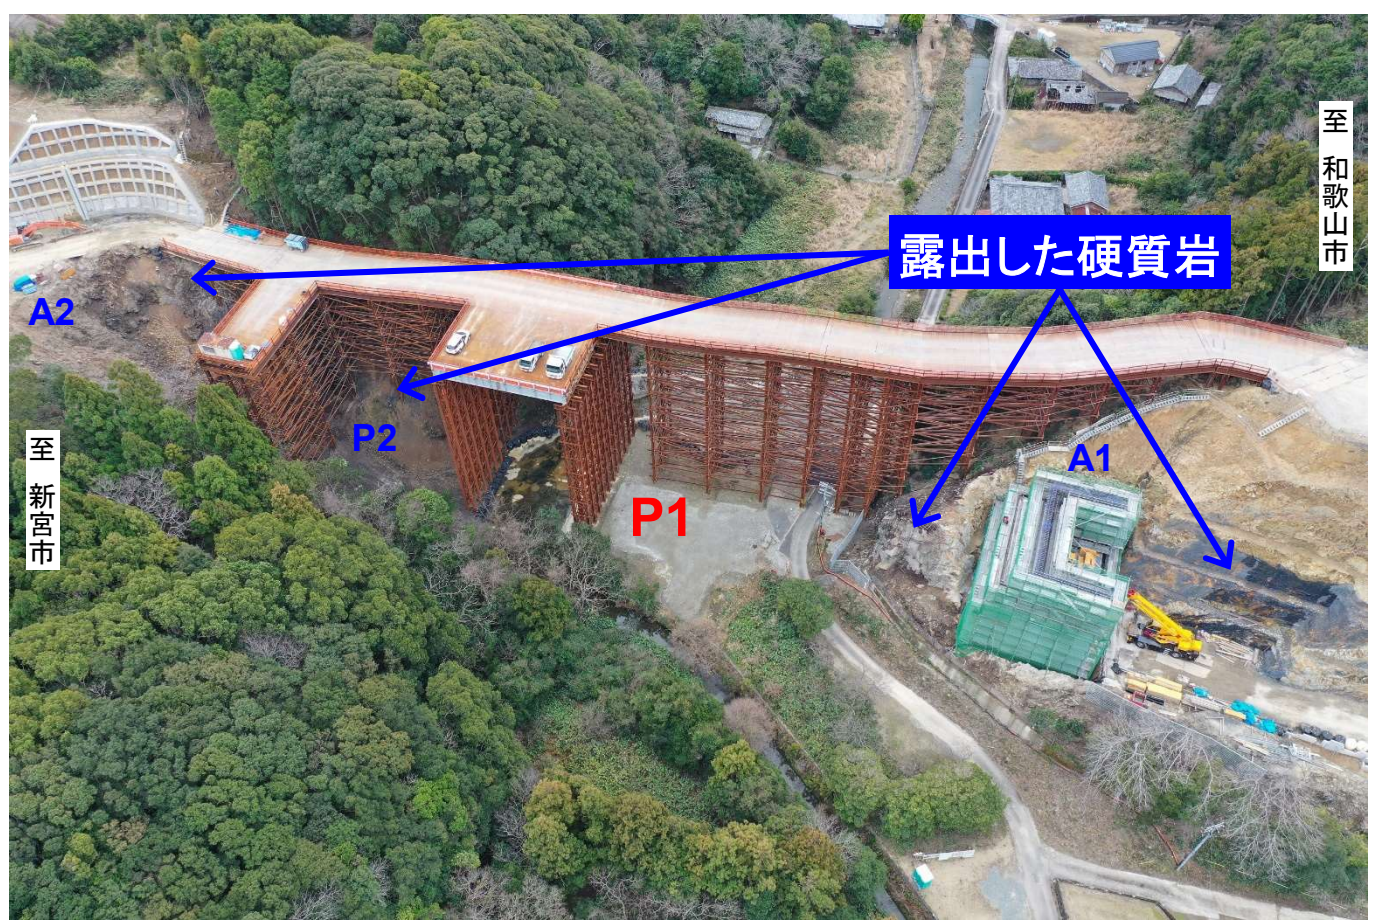
A1～P1周辺の硬質岩の概況

○4月中旬以降、最大直径約1.3mの硬質岩が多数出現し、掘削機械の大型化等の対策を講じているが、掘削に時間を要している状況。
 ○さらに硬質岩の除去や損耗したビットの交換も行っており、通常より平均約5倍の施工時間を要している状況。

○硬質岩の出現を確認した4月中旬以降も掘削機械の大型化等の対策を講じていますが、未だ対策必要箇所が多く残っているため、硬質岩の分布や対策工法等について、有識者に意見を伺い、今後の対応について検討を進めます。

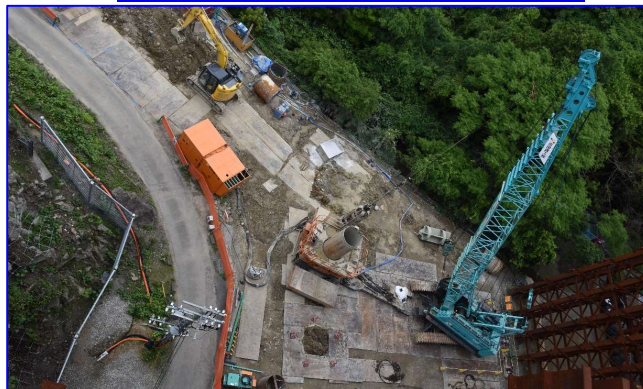
硬質岩によりビットが損耗し掘削難航

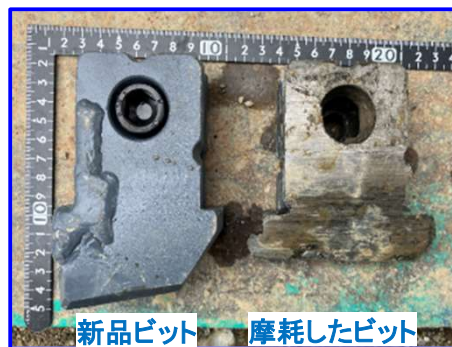
安指川橋P1施工箇所で硬質岩が出現
