国土交通省近畿地方整備局

件名	近畿管内における 台風21号と前線による大雨の概要
----	------------------------------

# 台風21号と前線による大雨の概要

平成29年10月27日

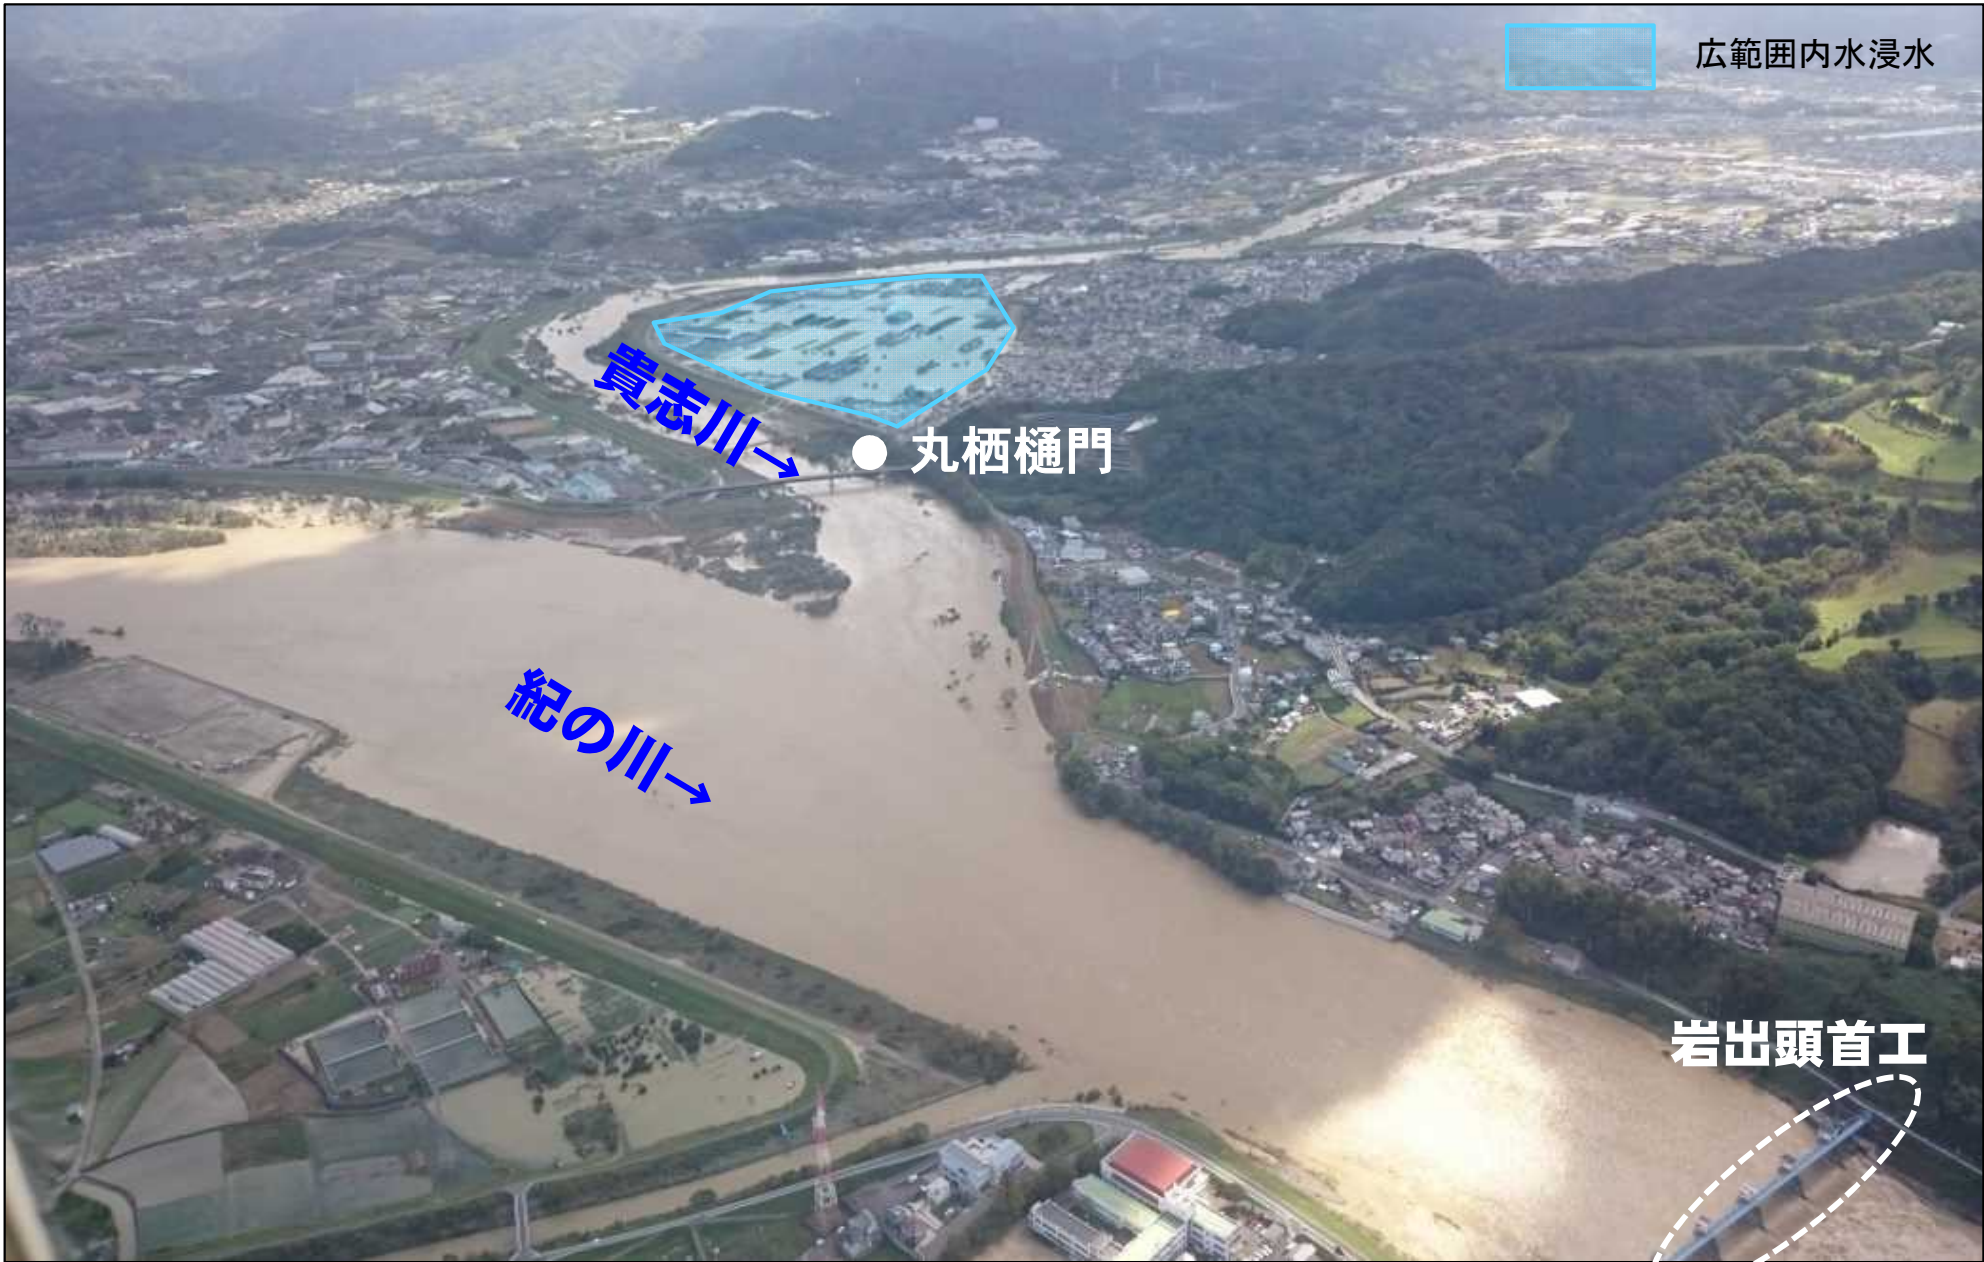
浸水面積 約40ha、家屋浸水70戸（床上浸水35戸、床下浸水35戸）

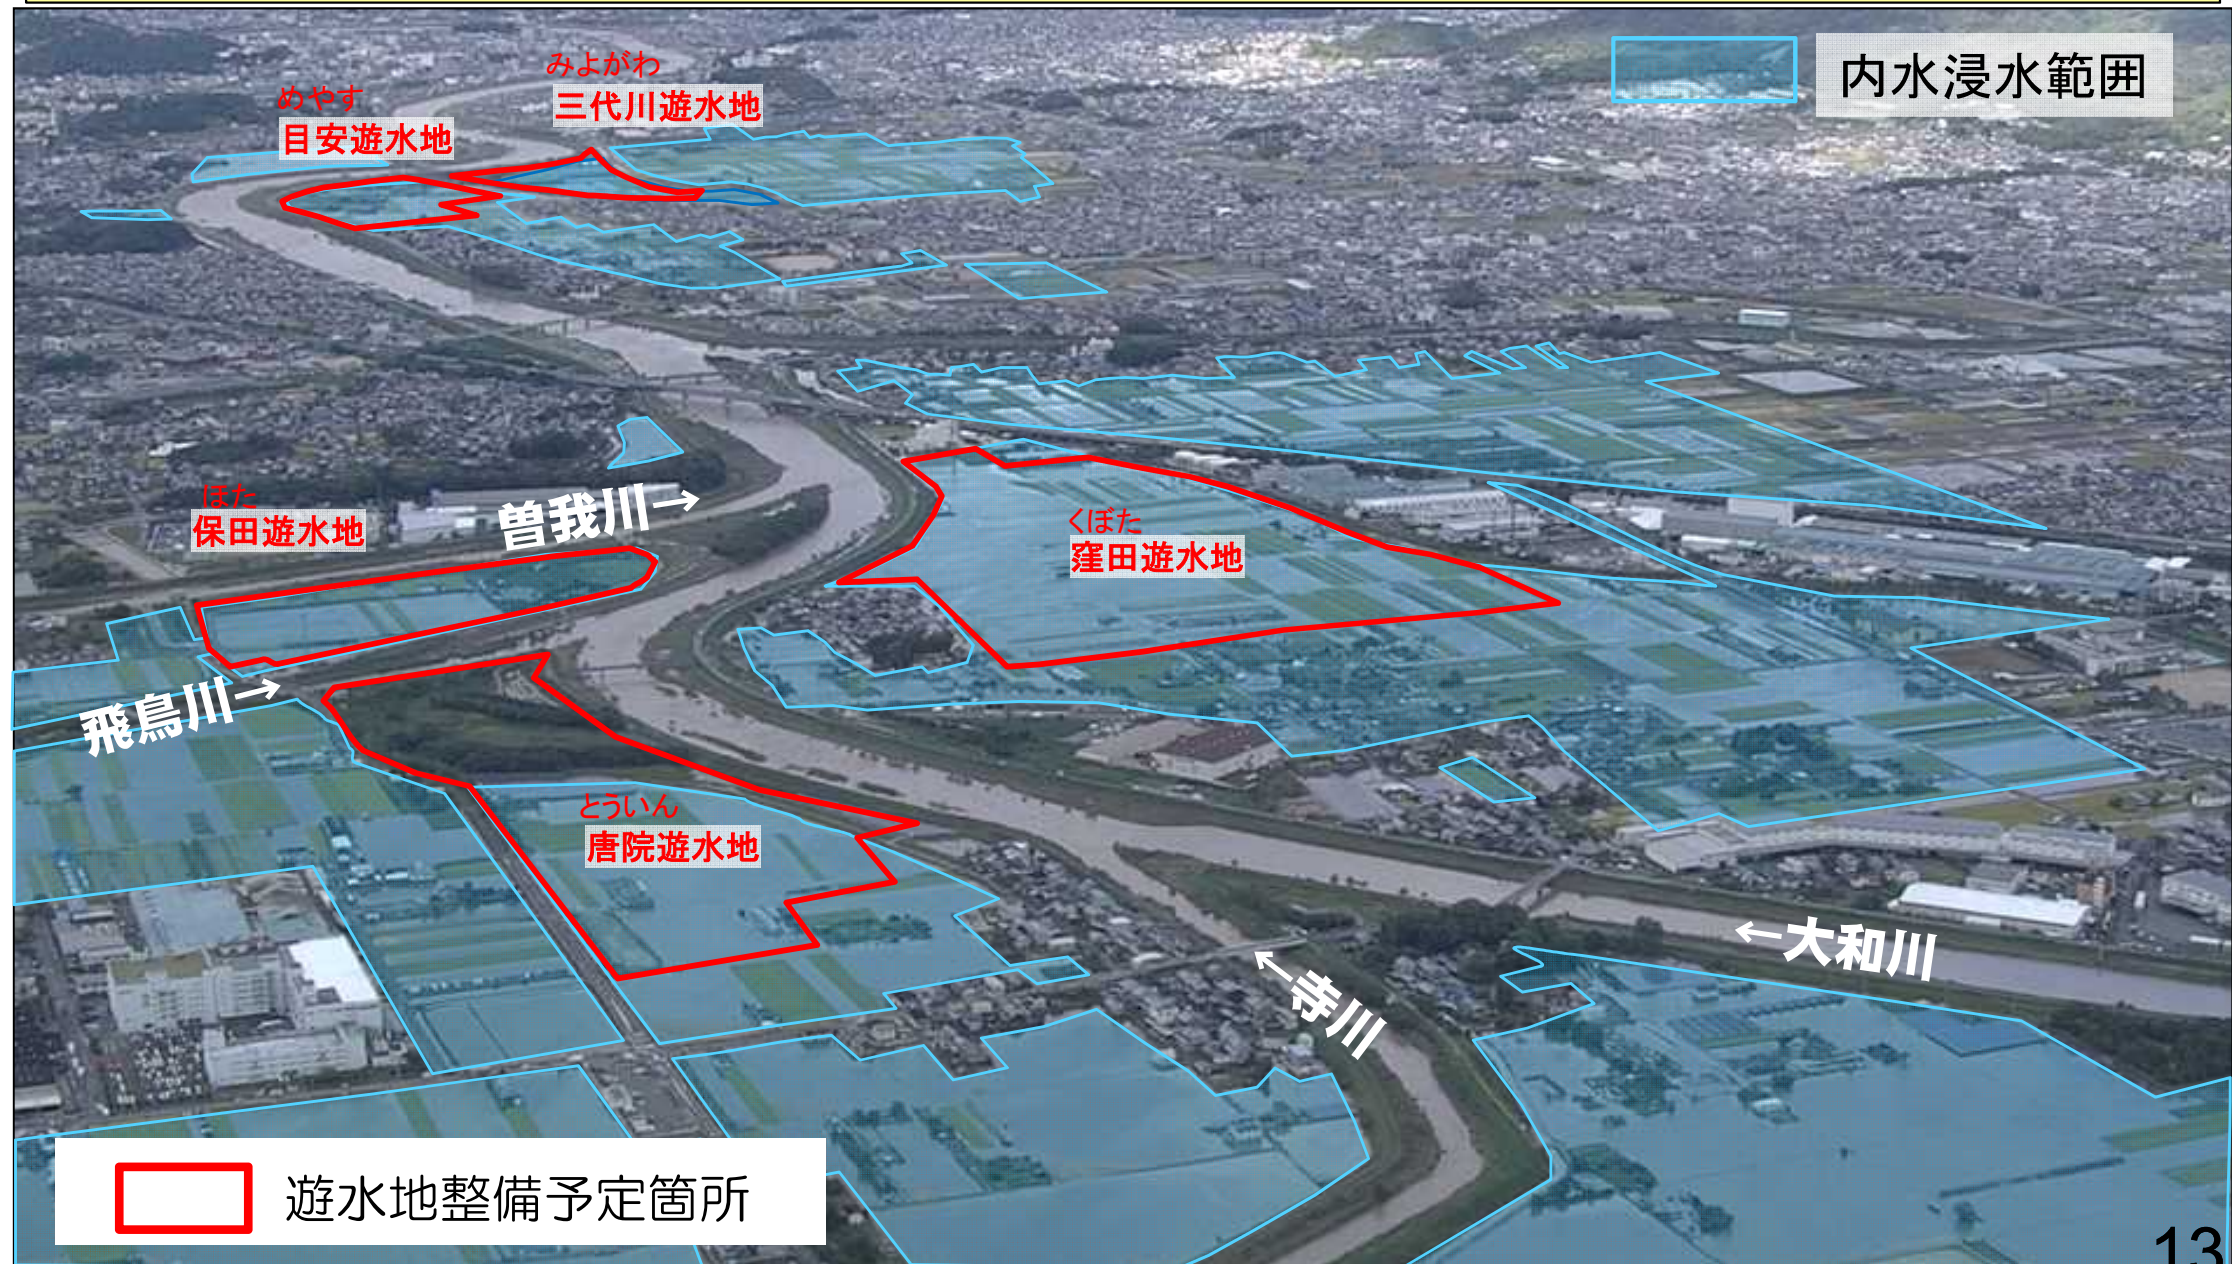
内水による浸水被害が広範囲で発生した。

内水浸水範囲

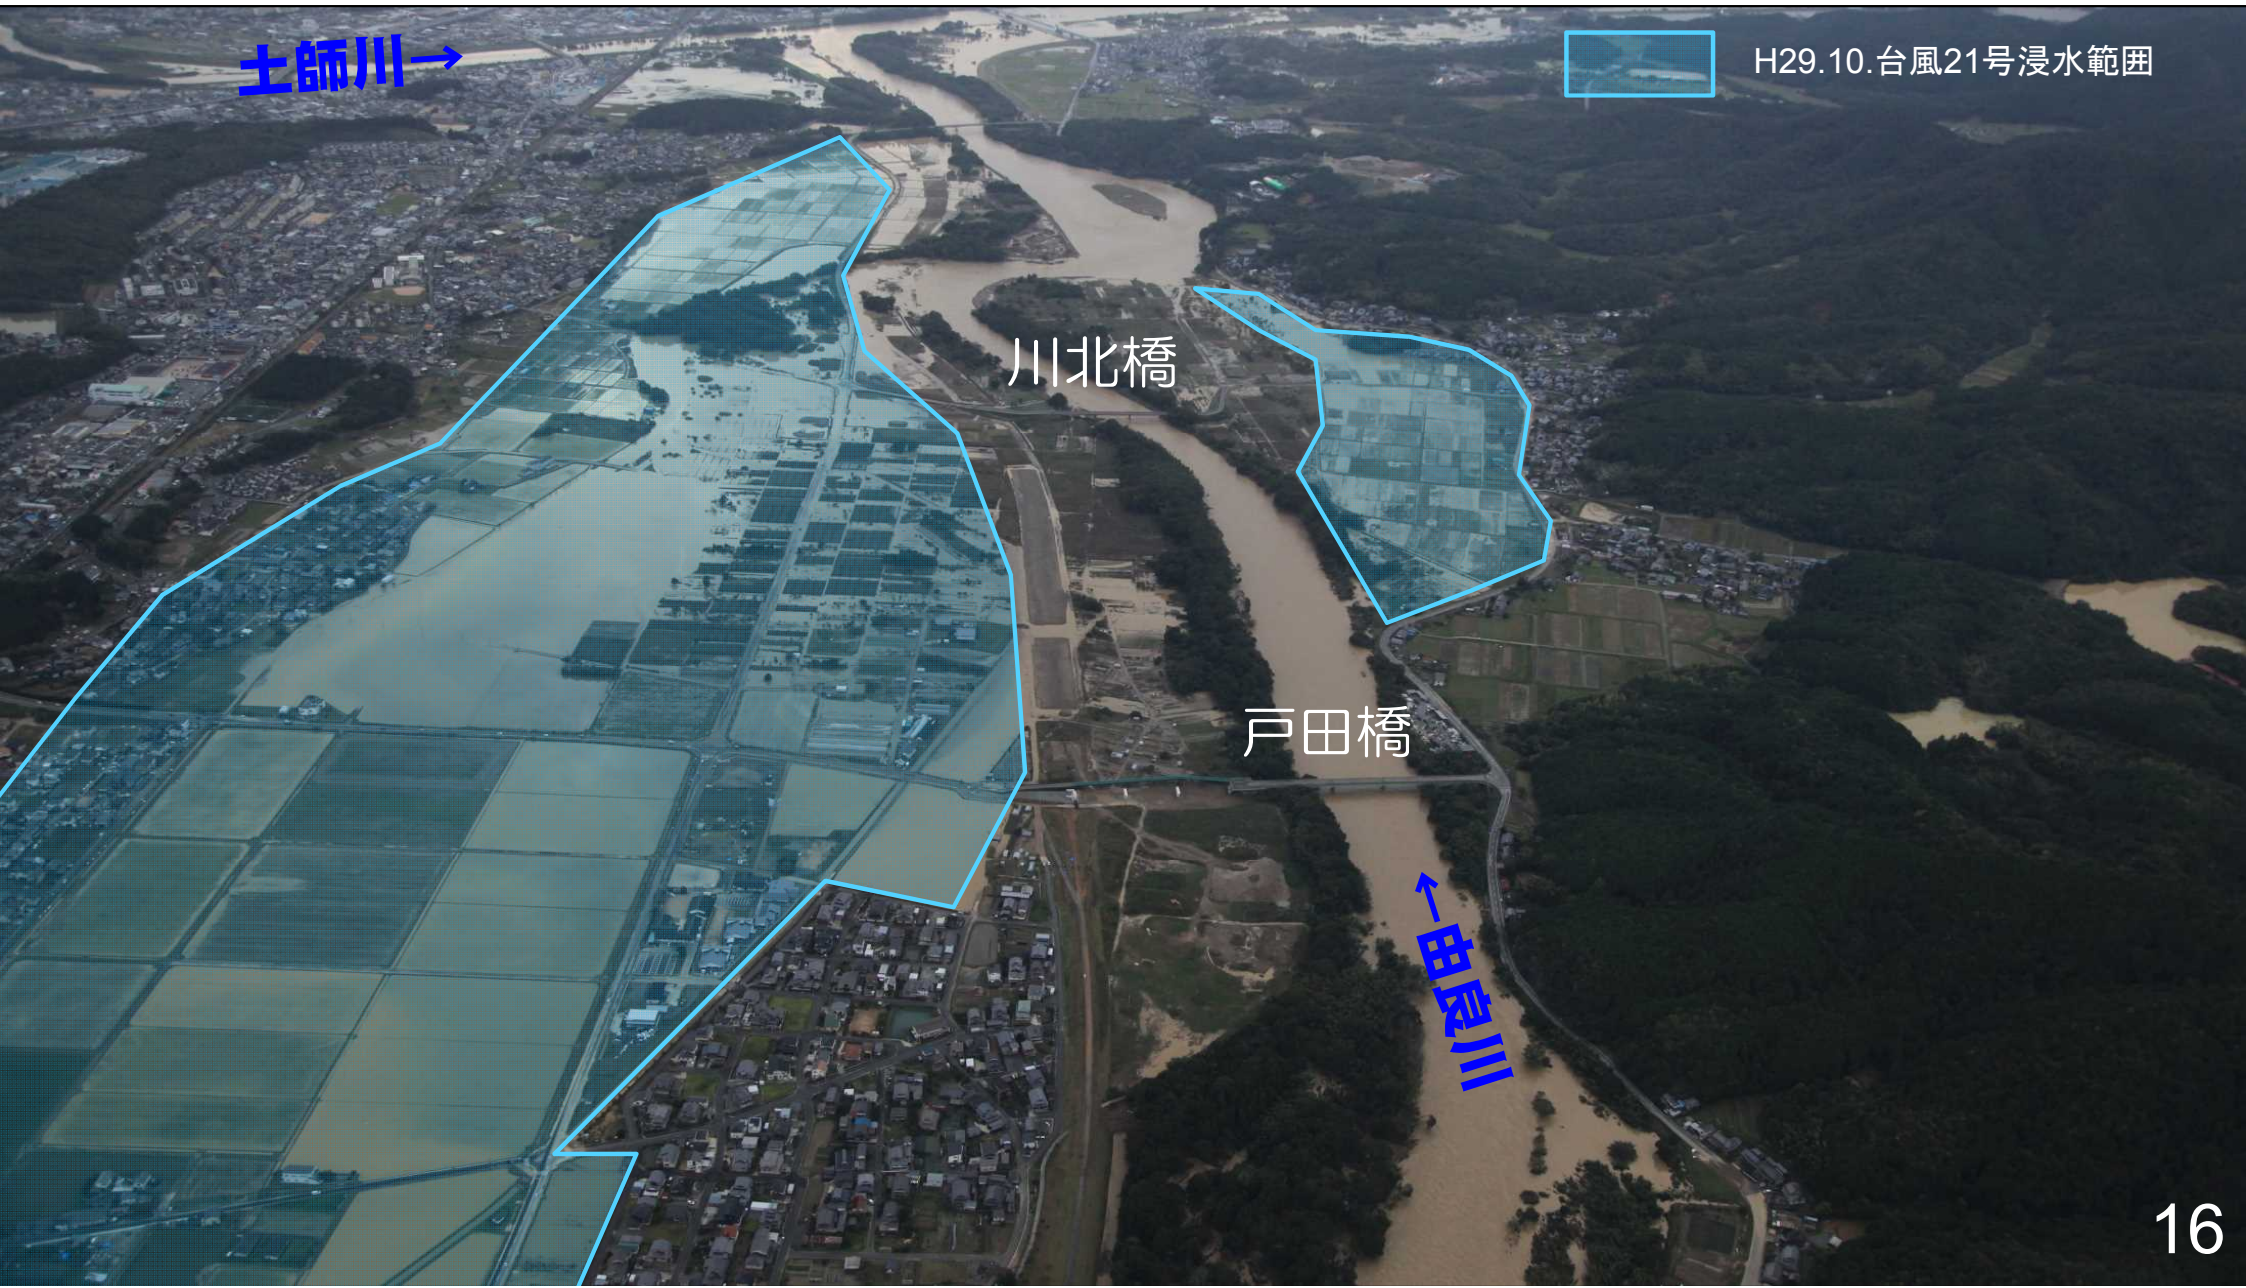
# 被害の概要③（由良川水系由良川 京都府福知山市戸田地先）

浸水面積約290ha、家屋浸水50戸※（床上約30戸、床下約20戸）※福知山市調べ

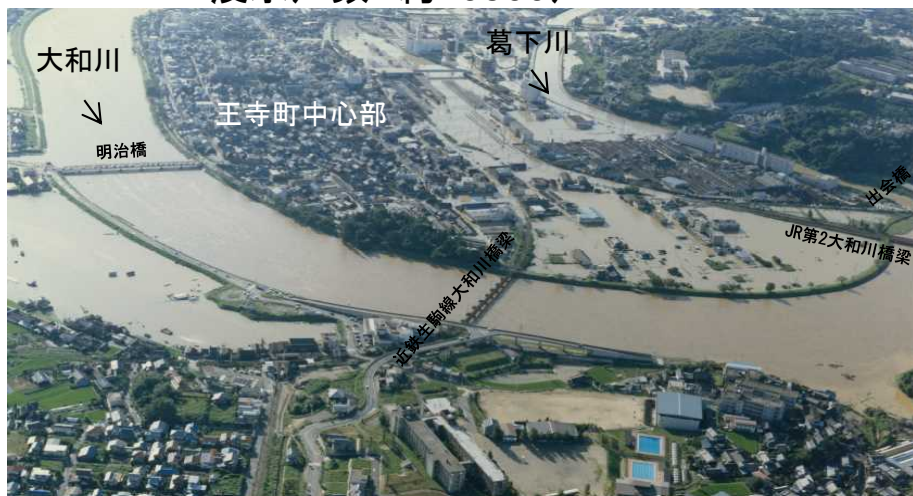
◀ 葛下川から溢水し、王寺町中心部が浸水

▼ 王寺町役場付近において甚大な被害が発生

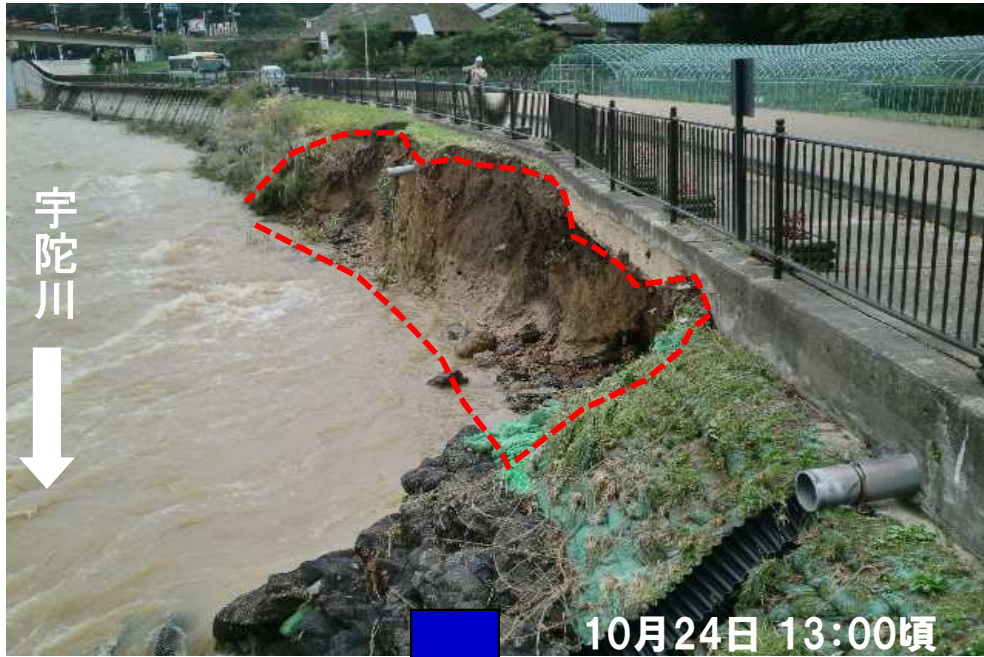
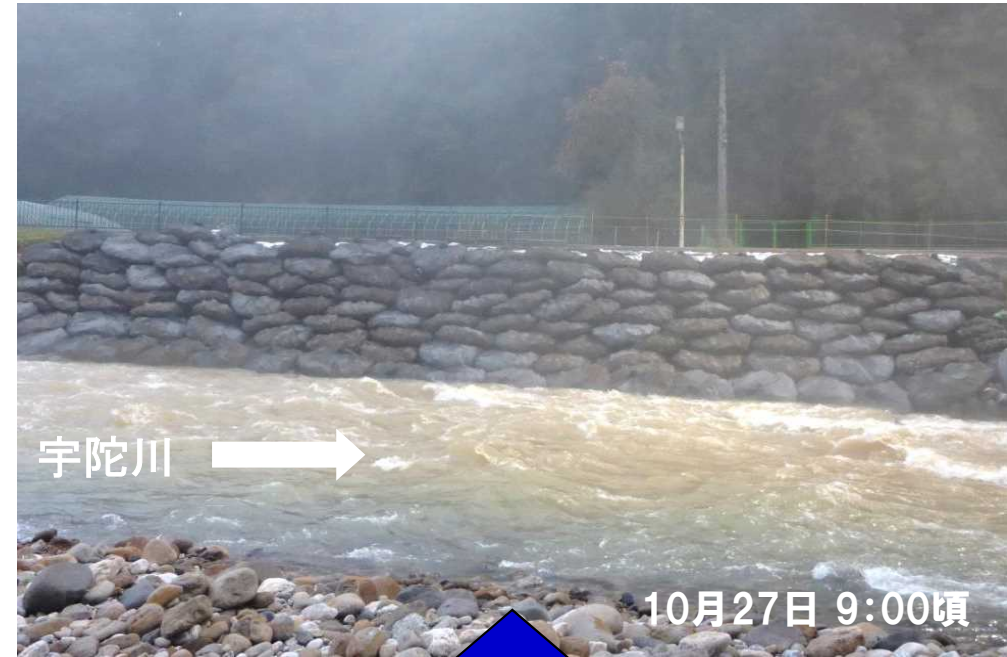
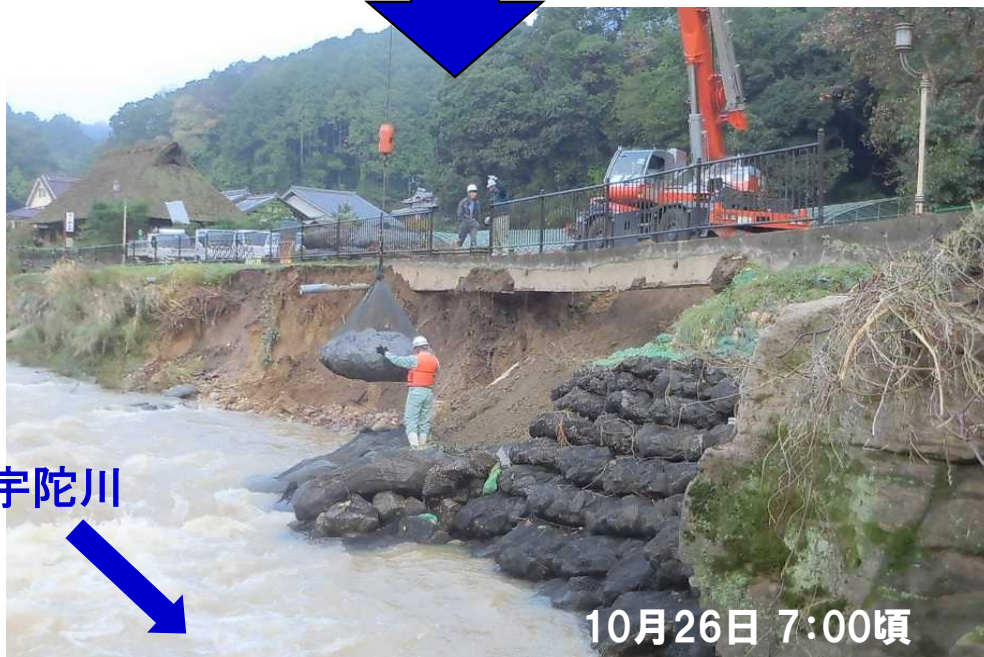
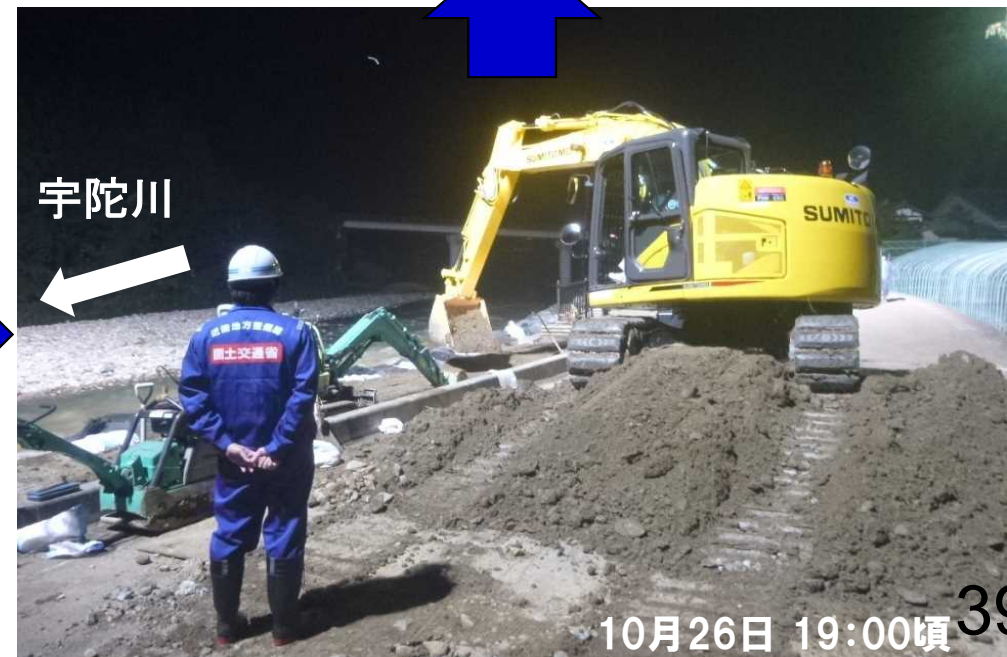
# 淀川水系宇陀川左岸11.2k付近の緊急復旧工事

河岸侵食対策

10月25日 15:00 緊急復旧工事着手  
10月27日 09:00 緊急復旧工事完了
