# 設計図書のない既設橋梁のウイング補修設計における一考察～名阪国道 福住跨道橋～

名阪国道（一般国道25号）に位置する”福住跨道橋(上)・(下)”は、2015年の定期点検で各橋台ウイングの外面上部において鉛直方向・斜め方向に対して多くのひび割れ損傷が確認された。本橋の橋梁毎の健全性は“Ⅲ”（早期措置段階）と判定され、対策が急がれる状況であったが、供用後50年以上経過しており、設計図書（設計図面、竣工図面や構造計算書等）が一部しか存在しない。

キーワード 橋台ウイング コンクリートひび割れ 現地調査計測 損傷評価

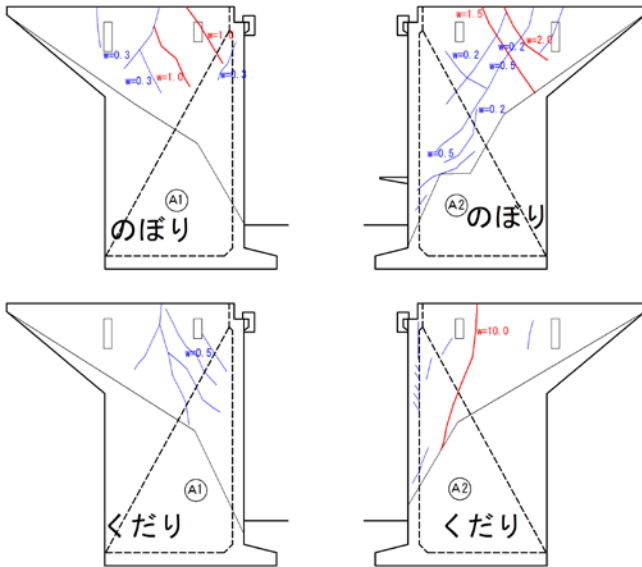
図3 既設ウイングひび割れ概要図(赤:1mm以上)

定期点検時の橋台ウイングのひび割れ発生状況を図3に示す。上り線側でひび割れ幅が0.5mm～2.0mmで遊離石灰を伴い、一部剥離・鉄筋露出が確認されている。また、下り線側ではひび割れ幅は最大10mm程度である。

工事図面等に存在しないコンクリート突起構造(タイロッド等の定着部保護コンクリートと推測)の存在も確認されている。

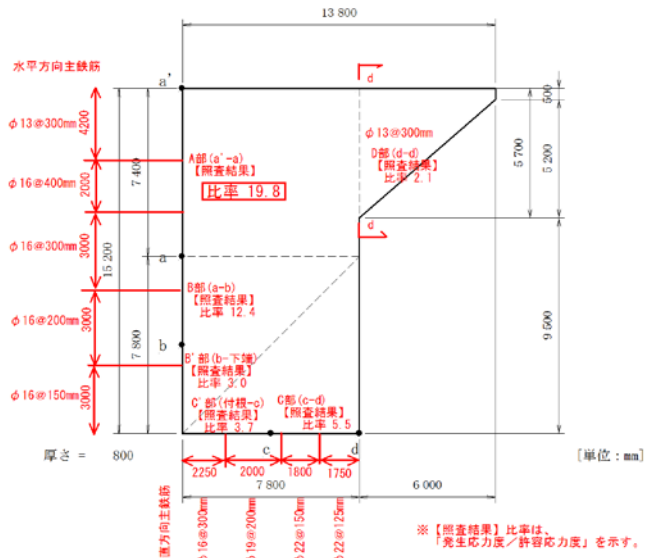
図4 橋台ウイング発生応力概要図

上記の検討の結果、全ての部位において許容応力度に対する超過が見られ、特にウイング上部付根部(A部)においては、設計上の応力度が許容応力度の20倍(鉄筋  $\sigma_a=140\text{N/mm}^2$  に対し最大  $\sigma=2775\text{N/mm}^2$ )程度と算定された。この結果は、ひび割れはあるものの、土留め構造として50年以上経過している実情と著しく乖離していることから、説明に苦慮するものであった。

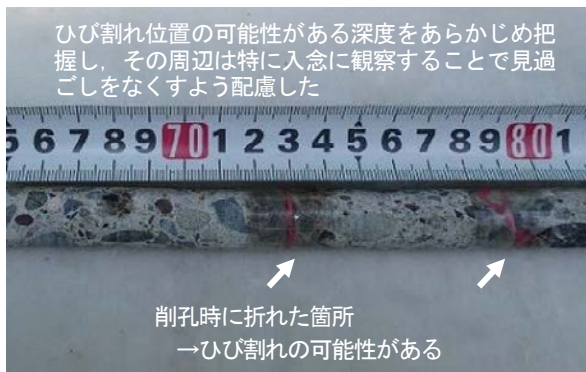
写真-1 採取コアの破断位置の確認

観察孔削孔時のコンクリートコアを写真-1に、ファイバースコープによる内部ひび割れ状況を写真-2に示す。ケーシングサイズが小さいことから、削孔されたコアは粉砕された状態になる可能性が高いと考えていたが、後述のとおり非常に強度の高い密実なコンクリートであったことから比較的綺麗なコア状のコンクリート片を得ることができた。そのため、現地にてコアを復元整形し、破断位置にはひび割れが入っている可能性があることを踏まえ、その深度を確認しておき、ファイバースコープで内部観察する際に特に入念に観察することで、ひび割れを見逃すことのないよう留意した。

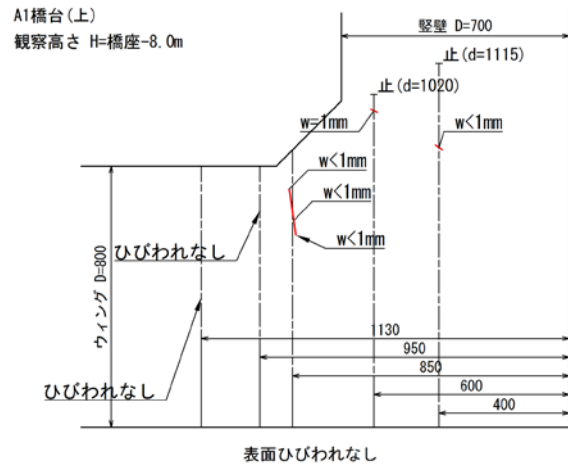
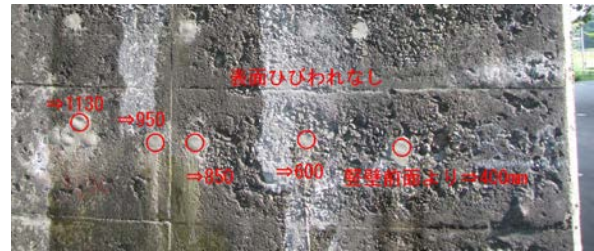
図-5 A1(上)ウイング接合部ひび割れ調査の結果

ここでは、A1橋台(上)側の橋座より8.0m下がった箇所（最下段）での調査結果を図-5に示すが、外面のひび割れが見られない当該部においても、内側に端を発すると考えられるひび割れの存在が確認された。

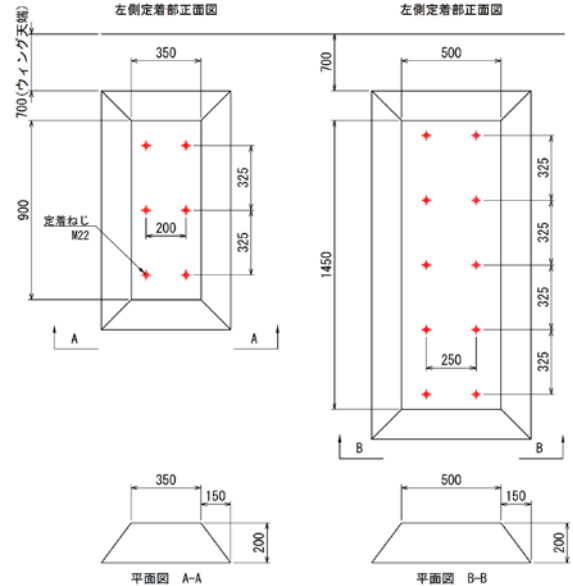
図-6 既存定着部の鋼材配置

れる。タイロッドが配置されている場合には、その影響を考慮した検討を実施する必要があるため、構造把握するための調査を実施した。業務における調査であるため、できる限り小規模なハツリ調査で構造を把握する必要があることから、非破壊検査（電磁誘導法と電磁波レーダ法を併用）を活用し、突起状に突き出した鋼材位置を探索で確認したのち、部分的にはつり調査を実施した。この結果、写真-4に示すとおり、普通PC鋼棒φ23mm用のナットが確認できた。また、保護コンクリート打設用型枠を固定する番線は定着ナットに溶接されていることが判った。このことから改めて定着体を観察すると、ほぼ等間隔に番線が確認できたことから、鋼材配置は番線位置と一致すると考え、図-6に示す鋼材配置であると推定した。

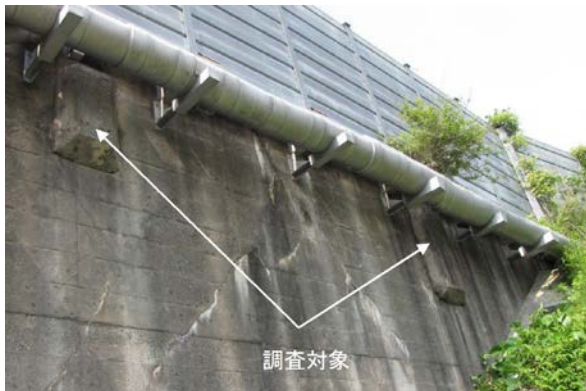
写真-3 既存定着部の調査対象

既存定着部の外観を写真-3に示すが、外観からはタイロッドなどの定着部保護コンクリートのように見受けら

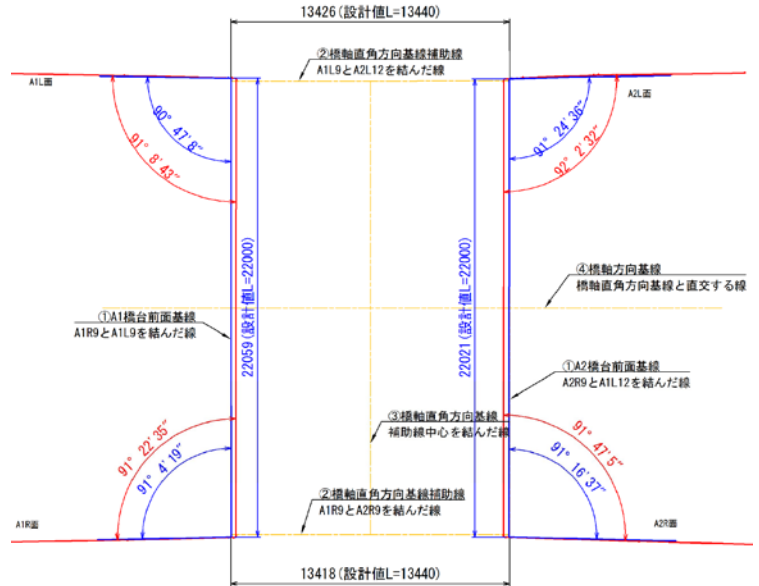
図-7 形状計測の結果

測量はH29.6とH29.7の2回実施したが、この間に変位が増大するような観測結果は得られなかった（トータルステーションの機械精度（±(2+2ppmxD(距離))mm）の範囲内の差異程度）ことから、設計断面と比較するとウイングが開いている状態ではあるが、変位が顕著に進行している状況ではないため、通行止めなどの緊急処置は不要であることを確認した。

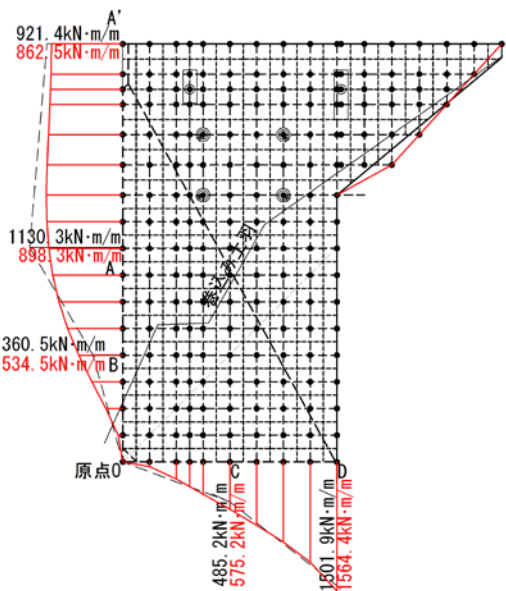
図-10 ウイング部の発生曲げモーメント比較図

上記の結果から、H2設計要領においては、ウイング付根部上部(A'部~A部)で発生する曲げモーメントが10%~20%程度安全側に評価していることを確認した。一方で、ウイング付根部下部(A部~B部)およびウイングとフーチング付根部の曲げモーメントは小さく評価されている。
