旧タイプアンカー部材（PC鋼棒）の破断について

井尻 和秀¹ 安藤 一行²

¹近畿地方整備局 福知山河川国道事務所 工務第一課（〒620-0875 京都府福知山市字堀小字今岡2459-14）

福知山河川国道事務所管内国道9号福知山市岩井地区の上り車線側法面において、30年以上前に建設されたアンカー付き法枠工のアンカー頭部保護コンクリートがアンカーの破断に伴い車道に飛散し、国道通行車両に衝突したことを受け、緊急点検、調査、対策委員会を通じ旧タイプアンカーに対し取った措置について報告する。

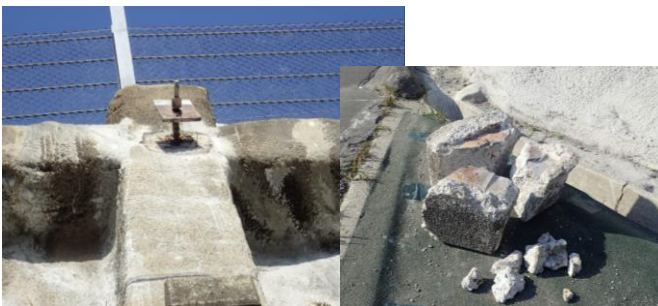
事故は、2017年5月1日16時ごろに発生し（写真-1）、20時30分より車線規制を開始した。同日21時から道路防災ドクターによる現地診断を実施した。その結果、次の提言を受けた。

写真-1 アンカー飛び出し状況及びコンクリート片

- ・地山の変動により緊張力がかかったか、水が浸透して劣化によりPC鋼棒が破断した可能性がある。

- ・過緊張により定着部が破断したと考えられる。

- ・法面の変状が疑われる範囲へ第三者被害を防ぐためのネットを設置すること。

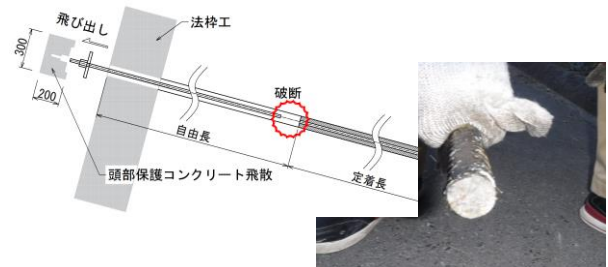
翌5月2日に国土技術政策総合研究所、土木研究所による合同現地調査を行い、現地状況及び破断したアンカーを取り出した破断面確認（図-1）の結果、以下の提言を受けた。

図-1 コンクリート片飛散原因及びアンカー破断断面

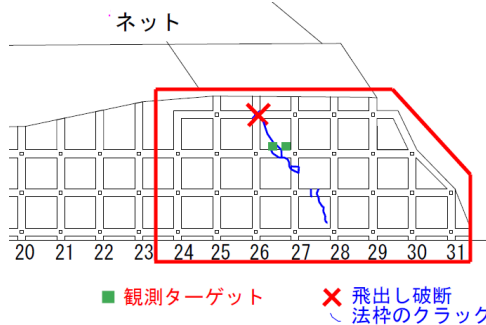
図-2 ネット設置範囲及びターゲット設置位置

5月1日及び2日の現地調査における提言を基に、5月2日より法面の変状が疑われる範囲に第三者被害防止のネットを設置するとともに、破断したアンカー近傍で発達

した法枠クラックの開き等の変位計測を行うため、自動計測機器が設置できるまでの応急対策として、光波測量によるクラック間計測を開始し、変状があった場合は直ちに通行規制できる体制をとり、車線規制を解除した。(図-2)

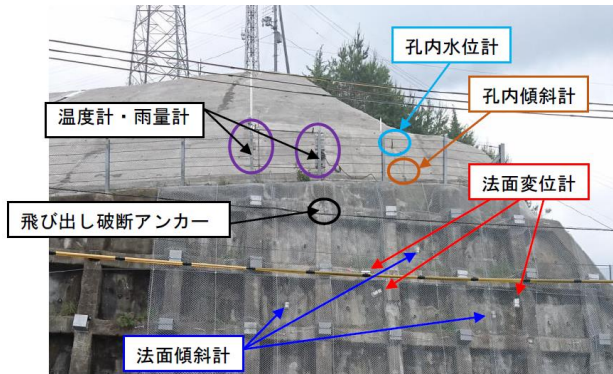
写真-3 自動計測機器と設置位置

法枠クラック測定のため設置した法面変位計及び法面傾斜計については、現在(平成30年6月時点)も変動は見られない。

応急的な手動観測から、24時間計測可能な自動観測に移行するため、5月9日からボーリングを開始し、5月23日から孔内傾斜計を用いた自動観測を開始した。また、既存法枠の変状及びクラックの広がりをつめるため、法面変位計及び法面傾斜計を設置し5月13日に自動観測を開始した(写真-3)。

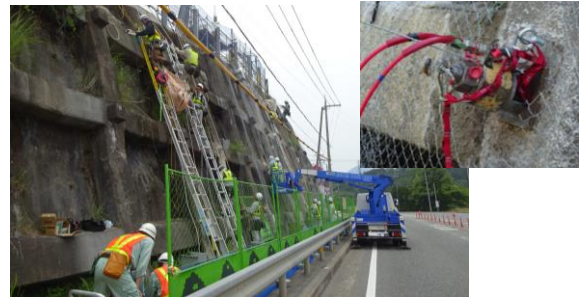
法面の健全性を確認するため、既存アンカーの緊張力調査として、残存しているアンカー94本のうち、破断箇所に重点を置き約30%に当たる34本について緊張力調査を実施した。当該箇所は現道交通を確保する必要があり、足場の設置が困難であるため、梯子やロープだけで調査が可能なリフトオフ試験を採用した^{1) 2)}(写真-4)。リフトオフ試験とはアンカー頭部に突出しているPC鋼材をジャッキで引張り、定着部が浮き上がったときの引張力を計測する事で現有緊張力を確認する試験である。

写真-4 リフトオフ試験実施状況

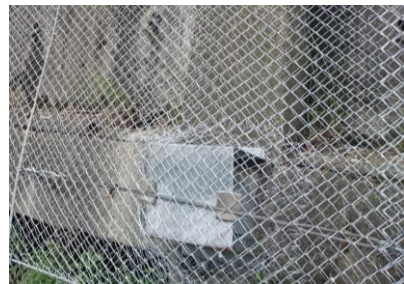
写真-5 リフトオフ試験後のアンカー頭部対策

リフトオフ試験を実施した箇所は頭部保護コンクリートを撤去しているため、アンカー体の飛び出し防止のため帯鋼板の設置、及び帯鋼板の上から飛び出し防止ワイヤーの設置を行った³⁾。

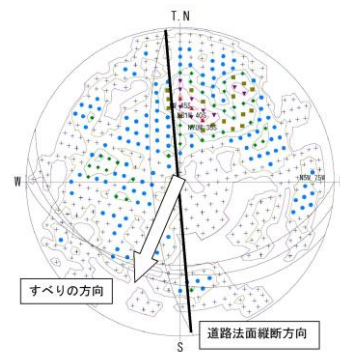
地質調査の結果、基盤岩の変斑れい岩が分布し、亀裂が多方向に発達し、風化、および、変質が著しく蛇紋岩化しているとともに、部分的に葉片状に剥離しやすい状態を呈していた。概ね深度7~10mまではD~CM級、深度11~15mまではCL~CH級の地山であった。またボアホールカメラによる孔壁撮影を行い、シュミットネット解析を行った結果、全体としてはやや南側にすべり方向が多いが、すべり方向が多方向であることが判明した。

図-3 シュミットネット解析結果

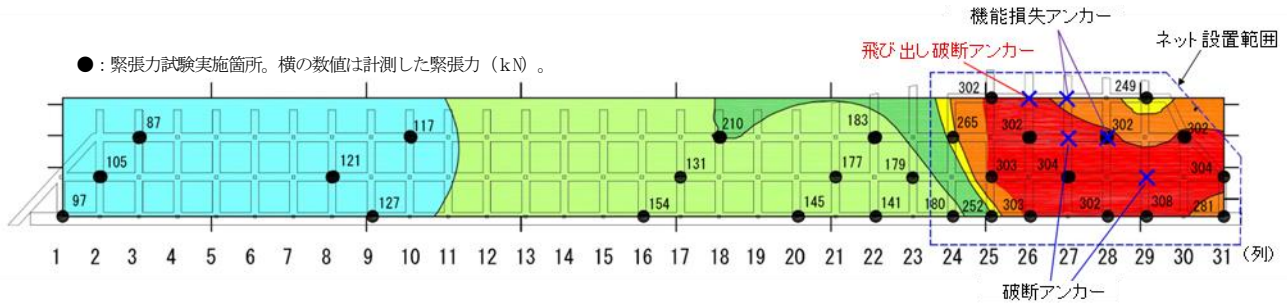
図-4 残存緊張力調査結果

残存緊張力調査の結果、法枠24列～31列のアンカーは、想定する設計アンカー力(表-1)以上の緊張を示しており、これら周辺のアンカーが過緊張状態になっていることを確認した。また、調査時にアンカー頭部においてPC鋼棒が破断しているものが2本、アンカーの機能を損失しているもの(残存緊張力の無いもの)が2本確認された。

法枠11列～23列は比較的健全な状態であった。

法枠1列～10列は、残存緊張力が低かったが、施工当初にアンカーの緊張力を低く設定していた可能性もあることから、アンカーの破断の恐れは無いものと想定した。

当該法面のアンカーは過緊張状態であり、また破断等によりアンカーが不足している状態である。そのため、応急対策として、新タイプアンカー（PC鋼より線）を法枠内に設置後、旧タイプアンカーを除去する工事を、H31年2月完了に向けH30年6月現在施工中である。この応急対策実施後もクリープ現象について観測を継続し、地山の挙動を把握した上で恒久対策を実施する予定である。

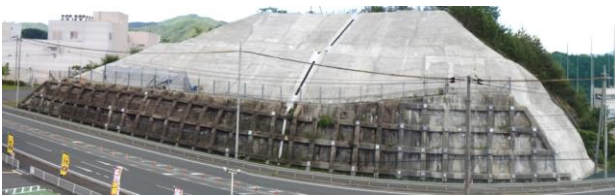
ボーリング調査の結果、地下水位がG.Lより5.5m付近と高く位置している事が判明し、また当該法枠水抜き穴の一部分のみしか排水されていない状況であったことから、法枠背面に滞水している可能性があったため、遠方熱赤外線調査を実施した。その結果、写真-6に示す青色部が湿潤箇所になっている可能性が高いと言えるが、明確な滞水は確認されなかった。

写真-6 熱赤外線調査結果

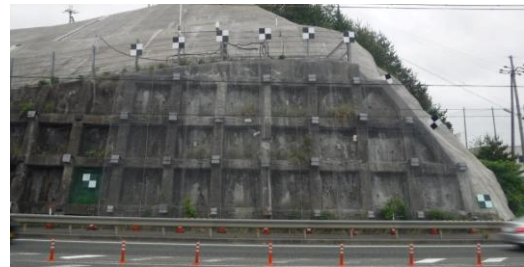
写真-7 MMS計測用のターゲット

委員会で提言されたICT活用については、新都市社会技術融合創造研究会で選定されたプロジェクトである「ICRT技術を活用した高精度かつ効率的な斜面・法面点検技術の開発」実証実験にて、MMSを利用した計測を行っている。
