# 技術力向上を目的とした地方自治体と 道路管理者自らによる橋梁点検について

山本 洋<sup>1</sup>

<sup>1</sup>近畿地方整備局 滋賀国道事務所 管理第二課 (〒520-0803滋賀県大津市竜が丘4番5号)

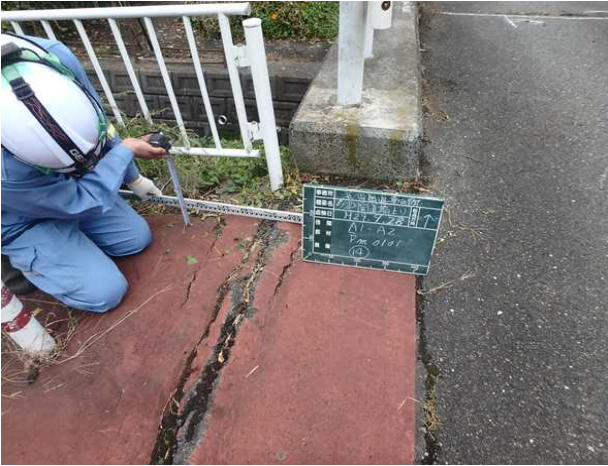
橋面にある防護柵に腐食や変形・欠損、桁下は、漏水・滞水、浮き、剥離・鉄筋露出などの損傷が見られたがほとんど前回点検(平成25年度)より進展が見られず、完成から37年経過しているが、道路橋の機能に支障は生じていない状態だと考えられる。しかし橋梁と接続している遊歩道がありそこには95mm程度の段差があった。前回点検の40mmから拡大していた。遊歩道側が下がっているため、橋の損傷でなく、遊歩道の沈下が要因ではないかと推定する。今後の状況変化によっては遊歩道の詳細調査が必要であると考えられる。(写真-05)

写真-05 橋面 遊歩道との段差 95mm

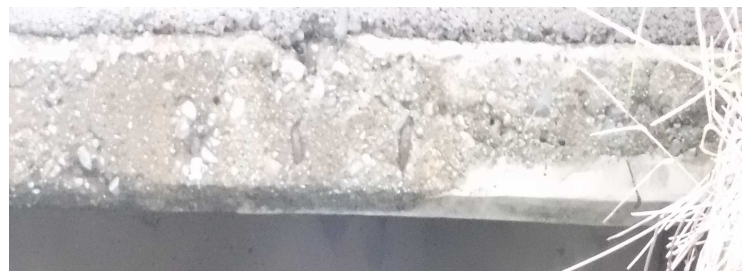
写真-07 剥離・鉄筋露出

点検中は、鉄筋露出箇所が発見された場合、防錆スプレーで緊急的な補修を行った。(写真-07)(写真-08)

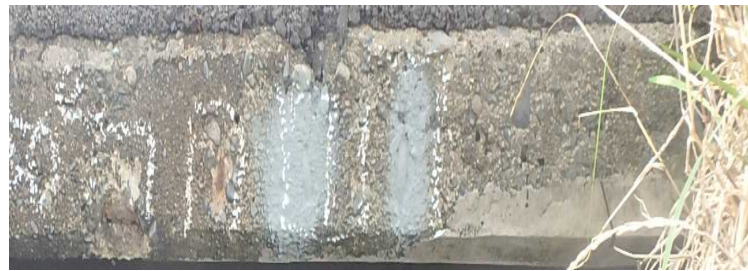
写真-08 防錆スプレー塗布

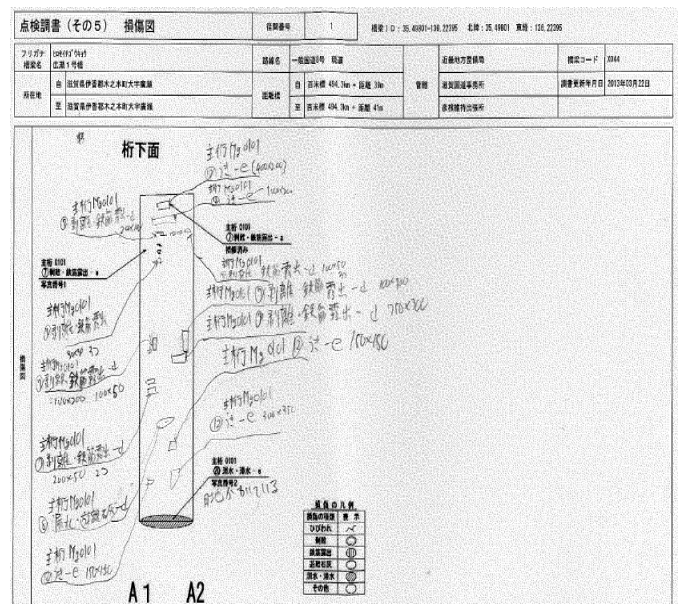
写真-09 広瀬1号橋 損傷図

また野帳への損傷の記入は、橋梁の寸法を意識しながら見たままを野帳に記録することを注意して行った。(写真-09)

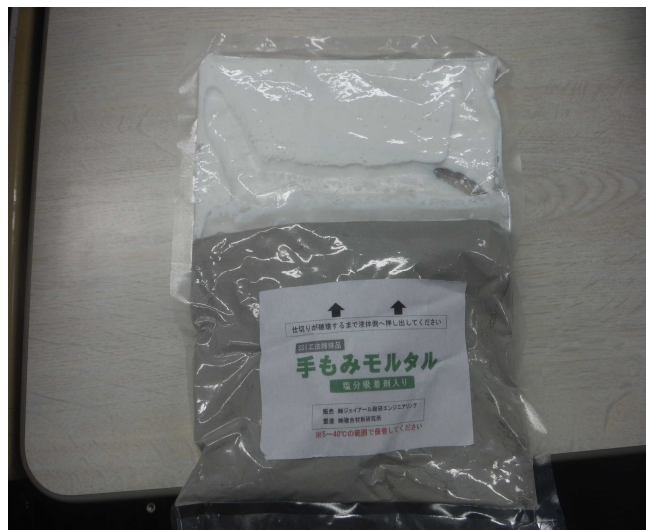
写真-11 手もみモルタル

点検中、鉄筋の露出がみられたので、橋梁の長寿命化はかるために、簡易防錆として手もみモルタルを購入し、鉄筋露出が発見された場合は、点検時に速やかに補修を行うようにする。今後、各出張所に配布し、橋梁点検の充実に取り組んで行く。(写真-11)
