# 円山川八条樋門の緊急対策について

松田 雄也<sup>1</sup>・久内 忠<sup>2</sup>

本稿では、八条排水機場（樋門）で生じた漏水の原因究明・応急対策・対策工・今後のモニタリングに関する調査・研究について報告する。八条排水機場は円山川左岸14.9k付近に位置し、豊岡市街地の内水排除を目的に造られた施設である。排水機場は八条樋門によって円山川と接続しており、揚排水を行っている。

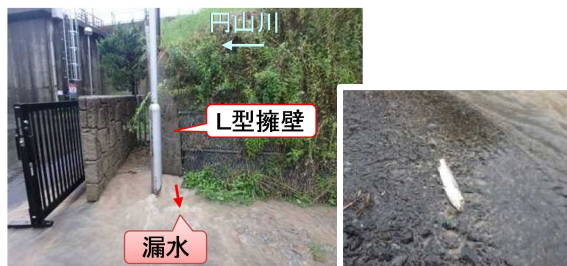
図-4 漏水時の状況

堤脚からの漏水は、2018年（平成30年）7月6日23時に発見され、7月7日19時20分に終息している。この時間帯は、排水機場が稼動しており、かつ、外水位が堤内地盤より高い状態であり、樋門函渠が内圧状態となっていた。

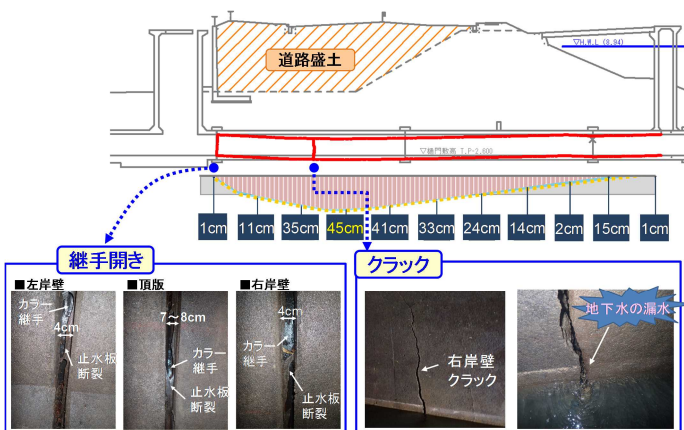
図7 函内調査結果

その結果、樋門函渠は道路盛土下部で最大45cm程度沈下していることが確認できた。さらに、沈下により4cm程度のクラック・8cm程度の継手開きが確認された。

クラック部においてスコープ調査を実施したところ、クラックは外側まで貫通しており、さらに、漏水により砂粒分が吸い出され、奥行き10cm程度の空洞が生じていることが確認できた。

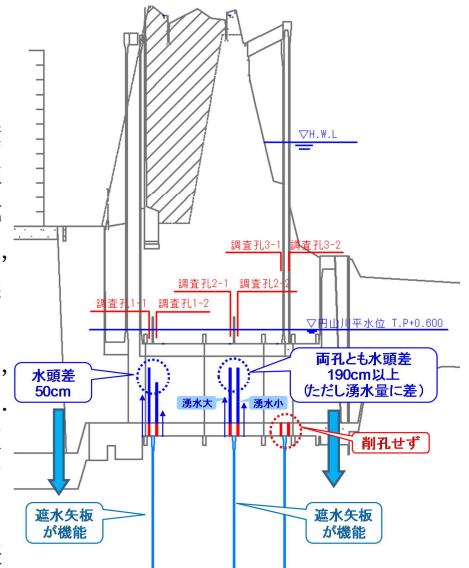
図8 連通試験結果

連通試験の被圧水頭は、川裏側(調査孔1-1・1-2)地点では50cm程度差

あり、遮水矢板が機能していると思われる。中央部(調査孔2-1・2-2)地点では両孔とも被圧水頭が1.9m以上(透明管上部から噴出)であったが、湧水量が調査孔2-2の方が大幅に大きかったため、遮水矢板が機能していると思われる。なお、函渠周りの空洞については対策工事の掘削時にも調査した。(本稿6.に記載)

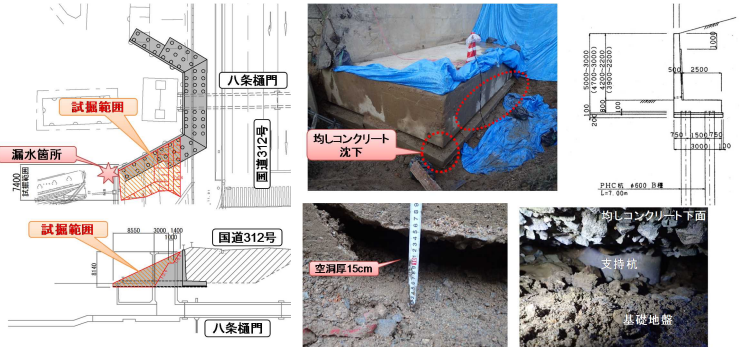
図9 L型擁壁試掘調査結果

L型擁壁は杭基礎となっており、擁壁下部に空洞が生じていることが懸念されたため、部分的に試掘を行い空洞の有無を調査した。その結果、擁壁下面に最大15cm程度の空洞が生じていることが確認できた。なお、埋戻しの際はセメントミルクを充填して空洞を閉鎖した。

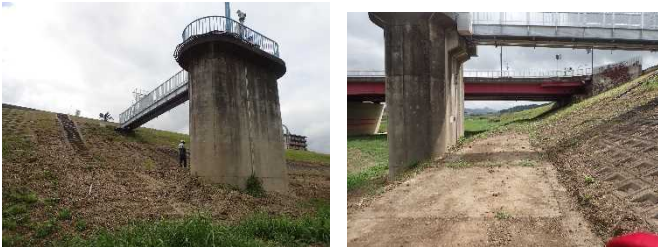
図-12 川表面面の様子

今回の漏水により国道312号下部に空洞が生じていないか空洞探査車により調査した。この結果、空洞は生じていなかった。また、川表面面・護岸についても大きな変状は生じていなかった。

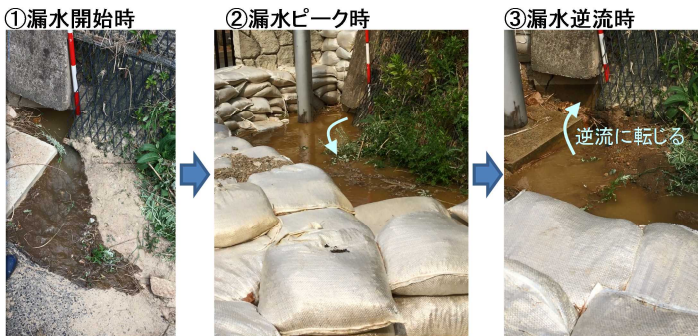
図-14 漏水の様子

- 吐出水槽の水位が堤内地盤より高くなった時点で川裏側の漏水箇所でも漏水が生じた。
- 漏水は吐出水槽水位 > 堤内地盤高の時間継続した。
- 吐出水槽水位 < 堤内地盤高となった時点で、漏水は逆流に転じた。
- 川表からの漏水は確認されなかった。

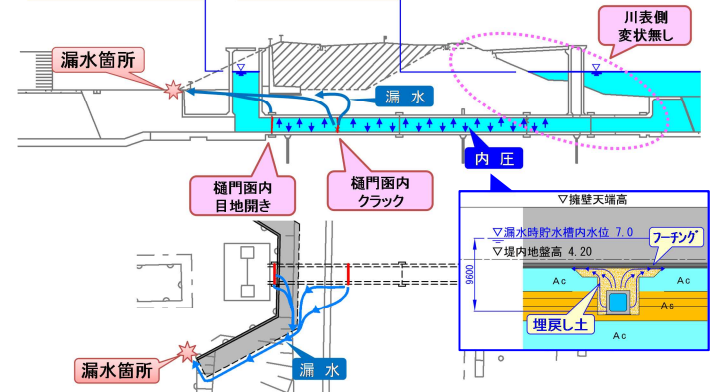
図-15 漏水経路図

- 1997年～2001年(平成9年～13年)にかけて国道312号の拡幅工事が行われ、盛土荷重が増加している。これにより、函体が最大45cm程度沈下し、継手開き・クラック変状が生じ、函渠内圧時には流水が函体外に逆流する状態となっていた。
- L型擁壁が函体上部を横断しており、さらに、下部に空洞が生じていたため水みちになりやすかった。
- 建設当時の埋戻しは転圧が不十分な場合が考えられ、現地盤と埋戻し土の境界は浸透水が卓越しやすい。
- 強制排水時は水頭差9.6m程度の水圧が作用しており、函体の変状部から逆流し、L型擁壁下面の空洞を伝い漏水したと考えられる。

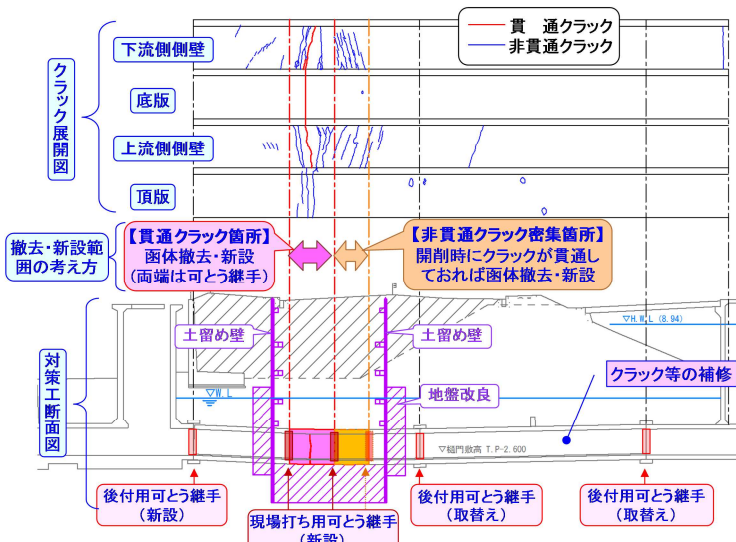
図-19 対策工の概要

今回の漏水は、L型擁壁下部の空洞（水みち）も要因の一つであるが、そもそも樋門函体からの漏水がなければ生じていなかった。

このため、①樋門函体の漏水を防止することが重要である。また、②今後も継続する沈下への追従や、③現在生じている水みちの閉塞等も必要となる。対策工として下記の対策とした。

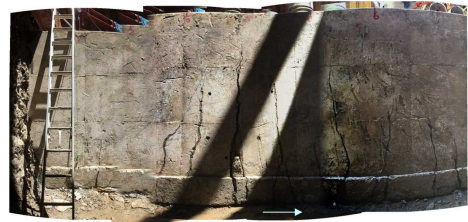
図-20 函渠外側の状況

貫通クラックを含め、多数のクラックが生じている。函渠の沈下に伴い、クラックは下側に生じている。最低限このクラック箇所は撤去・新設する。

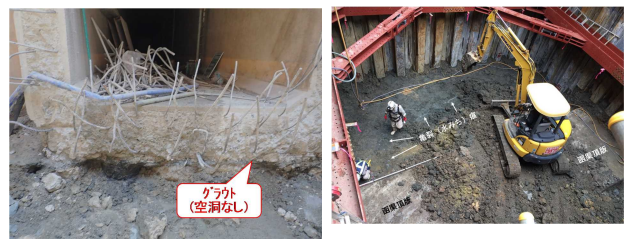
図-21 函渠周辺の状況

函渠下部にはグラウトが充填されており、空洞は生じていなかった。また、グラウトは函渠周辺の埋戻し部の水みちまで浸透している。グラウトは有効な対策であると思われるため、本工事でも実施する。

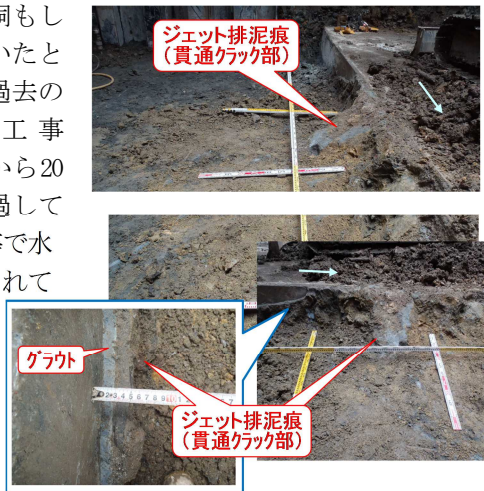
図-23 杭頭部の状況

函渠側面は過去にグラウトが充填されており、函渠に付着している。ただし、貫通クラック部には本工事で実施したジェット攪拌改良時の排泥が回り込んでおり、その箇所は空洞もしくは緩んでいたと思われる。過去のグラウト工事（1996年）から20年以上が経過しており、漏水等で水みちが形成されていた可能性が高い。
