# 国道2号浜手バイパス高架橋における箱桁部 亀裂の対策方法と実施について

国道2号浜手バイパス高架橋は、供用から30年以上が経過しており、今回の橋梁定期点検にて鋼橋箱桁部に多数の塗膜われが確認された。特に多く確認された径間に対し、塗膜を剥がし、磁粉探傷試験(MT試験)を行った結果、約180箇所の亀裂が確認され、その亀裂に対し対策の必要性の有無及び方法の検討を行うこととなった。

対策方法を検討するにあたり、可能な限り現道を規制しないことを念頭に置いた。その結果、TRSを用いた当て板補修を採用することとなった。その一連の経緯について、報告する。

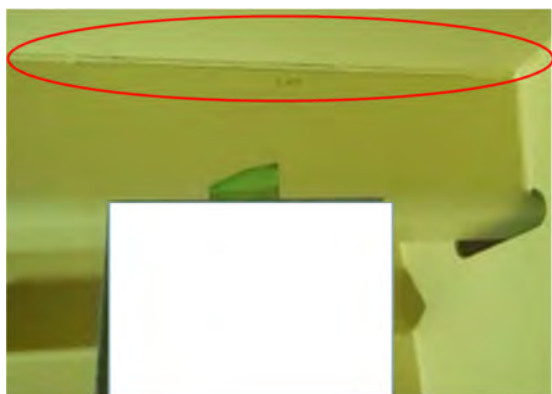
浜手バイパス高架橋は過去より定期的に点検を行ってきたが、平成25年9月に道路構造物等について5年に一度の橋梁点検が義務づけられ、それに基づく定期点検を平成30年度に実施した。その結果、近接目視にて箱桁部に塗膜われが確認された(写真-1, 2)。中でもUリブと鋼床版(以下デッキ)の溶接部の塗膜われについては長さが長いので、橋梁ドクターの指導を伺った。

写真-1 (塗膜われ遠景)

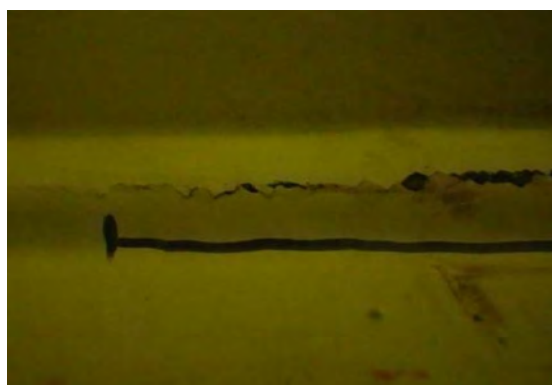
写真-2 (塗膜われ近景)

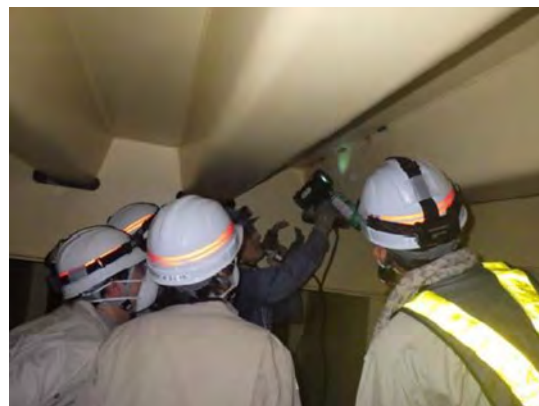
橋梁ドクターの指導のもと、塗膜われ損傷の長さが長い亀裂10箇所(延長約170mm~1200mm)の両端部については非破壊検査の一種である磁粉探傷試験(MT試験)を実施した(写真-3, 4)。その結果、4箇所は溶接ビード内であったが、デッキとの境目に3箇所、デッキへの進展が3箇所確認された(図-4)。

写真-3 (MT試験の様子)

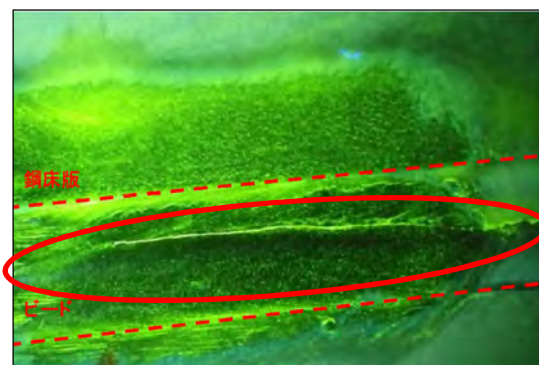
写真-4 (MT試験による亀裂)

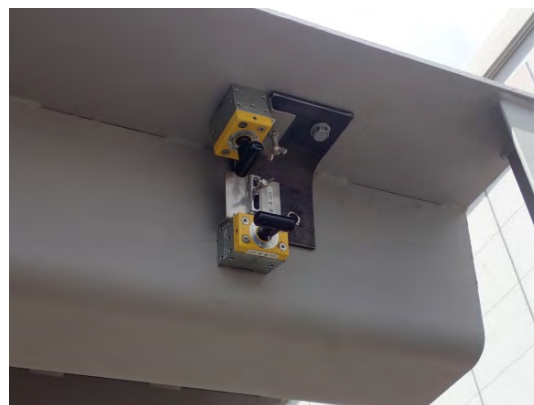
写真-6 (TRSを用いた当て板補修の練習)

このような条件のもと、社会的影響の少ない補修方法を検討し、今回は路面での通行規制の必要がなくなることや、再舗装は不要となるなどの利点があるTRSを用いた当て板補修を実施していくこととした(写真-6)。
