# 神戸港六甲アイランド地区における 供用中のコンテナターミナル耐震改良工事について

仲井 秀樹

<sup>1</sup>近畿地方整備局 神戸港湾事務所 第二工務課 (〒651-0082兵庫県神戸市中央区小野浜町7-30)

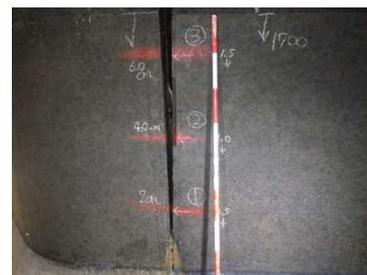
管理する事務所から近畿技術事務所に、不具合の発生要因と原理等の調査要請があり、漏水要因となりやすい箇所から点検を進めた。しかし要因と推定できるような変状は目視範囲で確認できなかった。このため、通常の巡視対象外の樋門の函体内部を点検したところ、漏水の堤体への浸入点と考えられる目開きが、短期に発生したとは考えにくい規模で確認された。このことから堤防内部を可視化し、容易に要因と原理等を推定できる環境の構築が必要と考えた。

図-3 確認された目開き

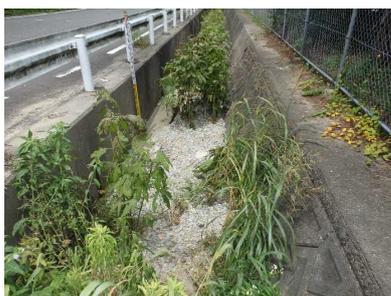
図4 漏水とともに噴出した土砂

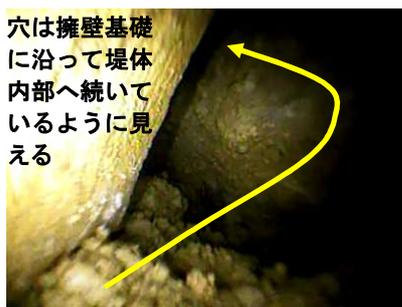
図5 噴出点付近の水みち

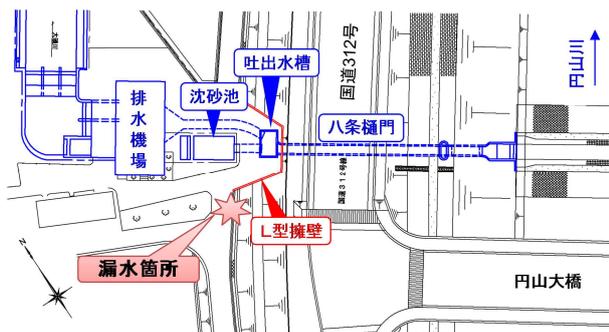
2018年（平成30年）7月の梅雨前線降雨時に排水機場を稼動した際、L型擁壁端部の堤脚から大量の漏水が生じ、排水機場の運転が困難な状況となった。

図-2 各施設配置と漏水箇所

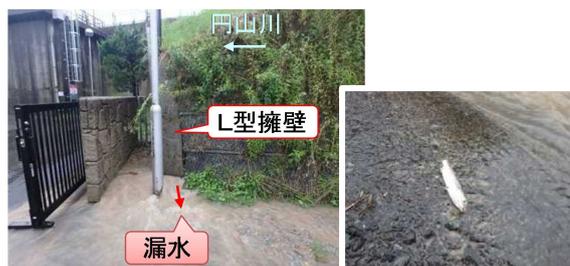
堤脚からの漏水は、2018年（平成30年）7月6日23時に発見され、7月7日19時20分に終息している。この時間帯は、排水機場が稼動しており、かつ、外水位が堤内地盤より高い状態であり、樋門函渠が内圧状態となっていた。

図-4 漏水時の状況

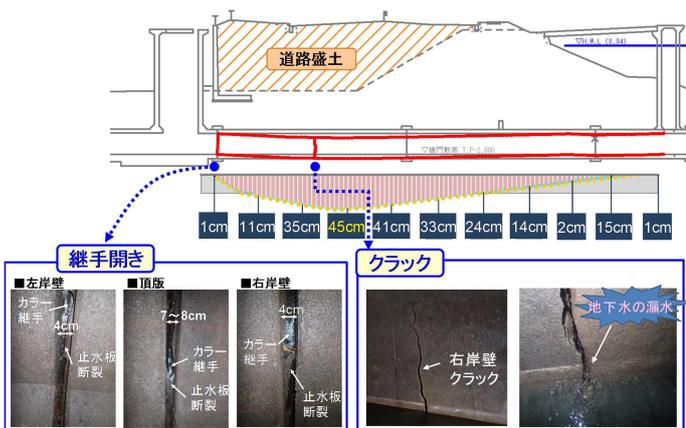
その結果、樋門函渠は道路盛土下部で最大45cm程度沈下していることが確認できた。さらに、沈下により4cm程度のクラック・8cm程度の継手開きが確認された。

図-7 函内調査結果

クラック部においてスコープ調査を実施したところ、クラックは外側まで貫通しており、さらに、漏水により砂粒分が吸い出され、奥行き10cm程度の空洞が生じていることが確認できた。

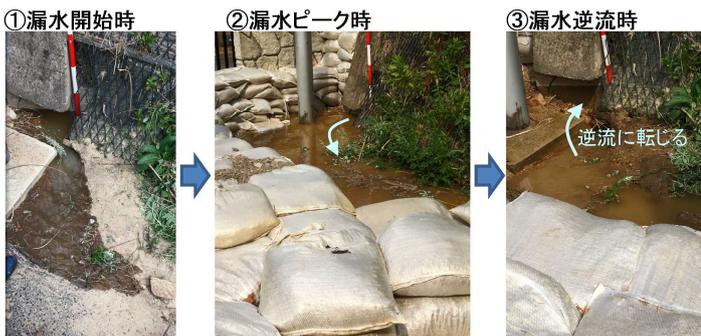
図-14 漏水の様子

- 吐出水槽の水位が堤内地盤より高くなった時点で川裏側の漏水箇所でも漏水が生じた。
- 漏水は吐出水槽水位 > 堤内地盤高の時間継続した。
- 吐出水槽水位 < 堤内地盤高となった時点で、漏水は逆流に転じた。
- 川表からの漏水は確認されなかった。

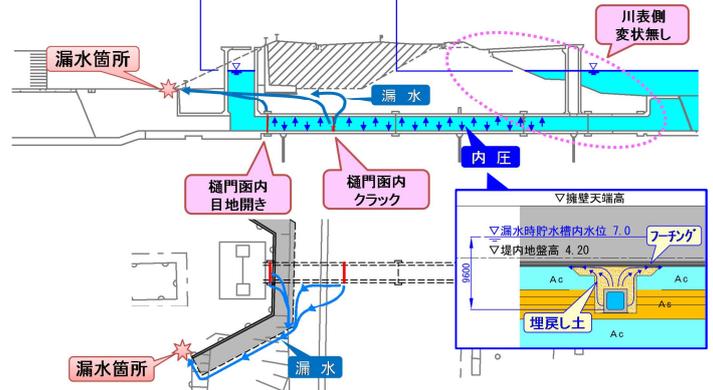
- 1997年～2001年(平成9年～13年)にかけて国道312号の拡幅工事が行われ、盛土荷重が増加している。これにより、函体が最大45cm程度沈下し、継手開き・クラック変状が生じ、函渠内圧時には流水が函体外に逆流する状態となっていた。
- L型擁壁が函体上部を横断しており、さらに、下部に空洞が生じていたため水みちになりやすかった。
- 建設当時の埋戻しは転圧が不十分な場合が考えられ、現地盤と埋戻し土の境界は浸透水が卓越しやすい。
- 強制排水時は水頭差9.6m程度の水圧が作用しており、函体の変状部から逆流し、L型擁壁下面の空洞を伝い漏水したと考えられる。

図-15 漏水経路図

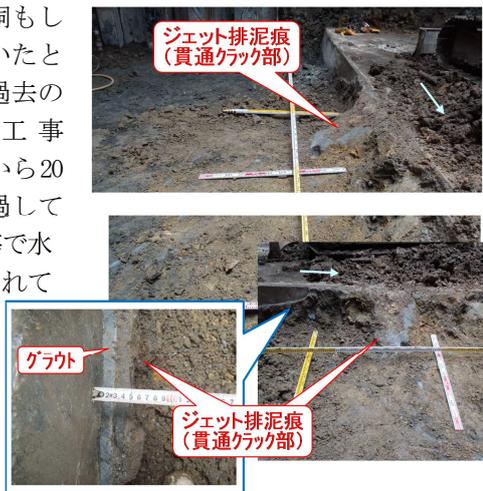
図-23 杭頭部の状況

函渠底版の押し抜き破壊は生じておらず、杭本体（杭頭）が沈下していることを確認した。

今回の調査は最も沈下している位置であり、この位置で押し抜き破壊していないことから、他の杭も押し抜き破壊はしていないと判断した。

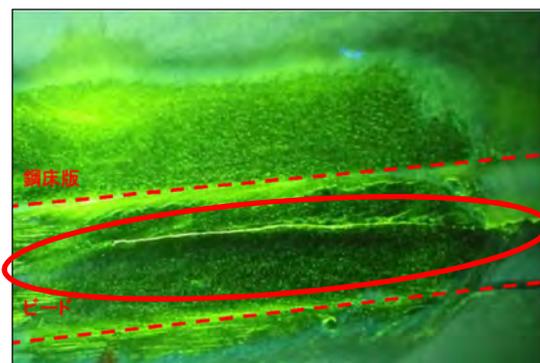
橋梁ドクターの指導のもと、塗膜われ損傷の長さが長い亀裂10箇所(延長約170mm~1200mm)の両端部については非破壊検査の一種である磁粉探傷試験(MT試験)を実施した(写真-3, 4)。その結果、4箇所は溶接ビード内であったが、デッキとの境目に3箇所、デッキへの進展が3箇所確認された(図-4)。

写真-4 (MT試験による亀裂)

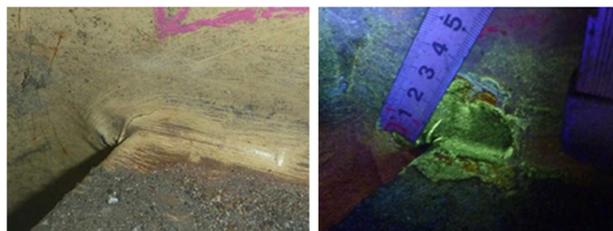
の調査で確認された塗膜割れは4223箇所であり、MTにより確認された疲労亀裂は783箇所 (約19%) であった。主桁～横桁に確認された亀裂の状況について、代表的な写真を以下に示す。

写真-2 パターン①の塗膜割れ

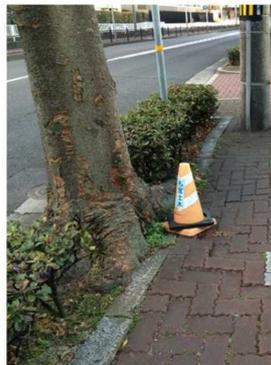
写真2 根の生長が抑制され、縁石を破壊（ケヤキ）
