一級河川加古川における被災原因除去工法の提案と災害査定結果について

吉田 武史

兵庫県 北播磨県民局 加東土木事務所 東播磨南北道路対策室 南北道整備課

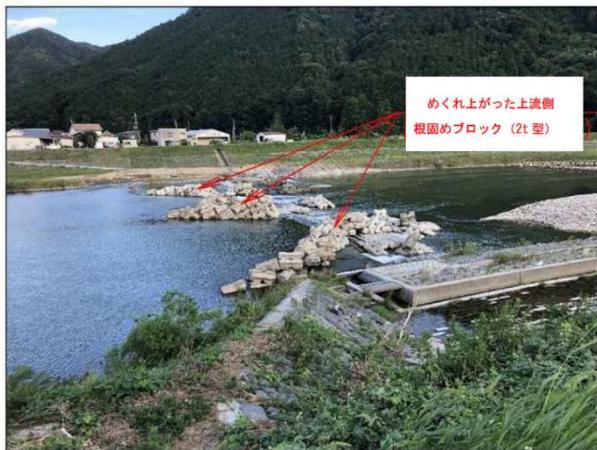
写真-2 平成30年災 被災状況写真2

- ① 帯工上流根固めブロックのめくれ上がり（写真-2）
- ② 左岸側護岸の背面侵食・欠壊（写真-3）

平成30年災について、被災後の河川縦断を確認したところ、帯工直下流で河床低下が発生し、落差が生じていることが確認できた。

落差が生じたことにより、流速の増加が想定されたことから、落差発生地点前後で不等流計算を行うことによ

り落差地点での限界流速を算出し、その限界流速から必要となる上流側根固めブロックの重量を算定した。

算定の結果、必要重量は5.6tとなり、現状の根固めブロック2t型では重量不足であることが判明した。

以上のことから、平成30年災からの復旧にあたっては、河床変動により原形復旧不可能と判断し、帯工を落差工に改築することとした。

また、落差を残したまま復旧することから、上流側根固めブロックの規格を2t型から6t型に変更して対応することとした。

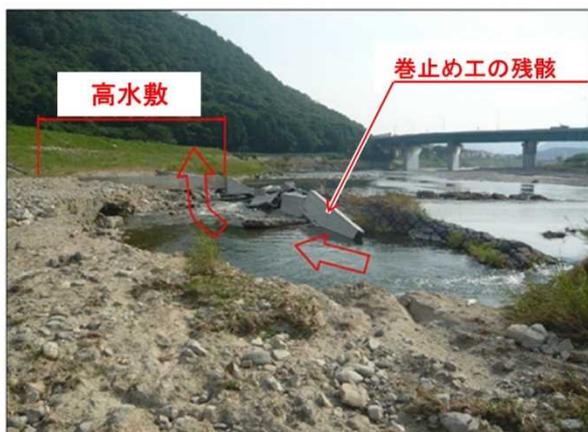
写真-3 平成30年災 被災状況写真3

平成29年災では巻止め工の根入れ深さを侵食深より深くすることにより対応したが、平成30年災では前年度以上の侵食が発生し、再度、左岸側低水護岸の背面侵食・欠壊が発生してしまった。

復旧にあたっては、落差工に隣接する高水敷全面を張りブロックで覆うことにより、低水護岸の背面侵食、欠壊に対応することとした。

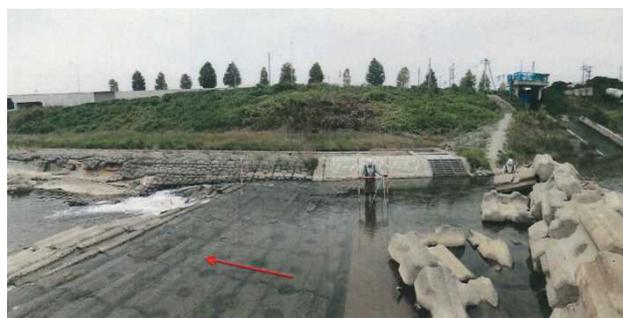
写真-4 平成25年災及び平成26年災（増波） 被災状況写真

- ① 平成25年災及び平成26年災（増波）：
 - a) 帯工根固めブロックのめくれ上がり
 - b) 帯工直下の中抜け
- ② 平成29年災：
 - a) 左岸側護岸の背面侵食・欠壊

なお、今回の被災を受け、平成25・26年災の被災後河川縦断を再度確認したところ、平成30年災と同様に帯工直下流で河床低下が発生し、落差が生じていることが確認できた。

平成25・26年災では、落差発生による流速増加を想定せず、復旧に当たっては埋戻し下流端に土砂止め用の根固めブロックと矢板を設置することにより、下流側の河床変動を押さえることを期待したが、変動を押さえることはできず、再度、帯工直下流で河床低下が発生し、落差が生じてしまった。
