# 水圧変動下での鋼管矢板による 大水深締切について

天ヶ瀬ダム再開発事業は既設天ヶ瀬ダムが持つ治水・利水の機能を向上するために、ダムの左岸側に全長617mのトンネル式放流設備を建設する事業である。ダム湖を運用しながら、ダム湖からトンネルへ水を取り入れる流入部を施工する必要があるため、鋼管矢板により締切を行っている。鋼管矢板はダム湖水位（最大水深約40m）による水圧及び水位変動（最大水位差約20m）による圧力変動に耐える必要がある。本報告では、今後の同種事業の参考となるよう、本事業における鋼管矢板締切の補強方法や止水処理など、この課題を解決するために講じた対策を紹介する。

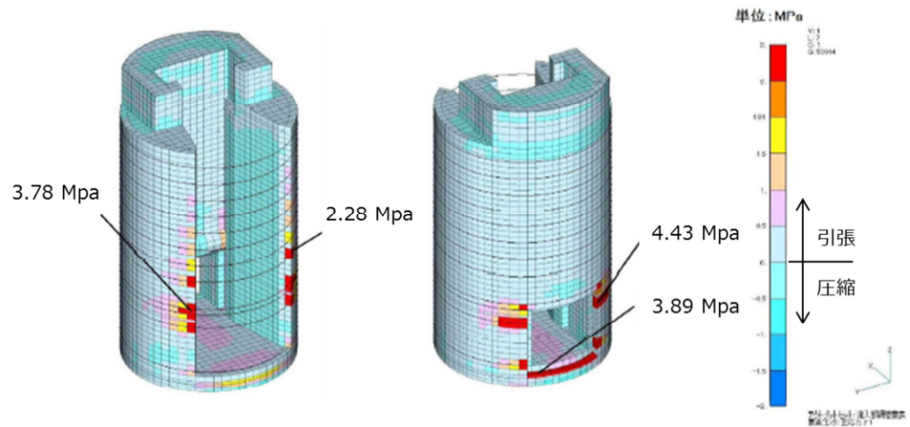
図-11 円管切断時のコンクリートに作用する応力の解析結果

鋼管矢板を支えている円環支保工は、ダム湖の水圧や地山の土圧によって圧縮ひずみが生じているため、切断時の応力解放によって変位が生じ、接合しているコンクリート躯体が引っ張られ、ひび割れが発生するおそれがある。

そこで、三次元FEM解析により切断時の引張応力の発生箇所やその大きさを特定し、必要な対策工の検討を行った。当初計画（対策なし）での解析結果を図-11に示す。円環支保工切断部周辺にコンクリートの許容引張応力（1.91 MPa）を上回る引張応力が発生していることがわかる。

対策としては、円環支保工と躯体の間に目地材にて縁切りさせ、円環支保工の切断時の変位を躯体に伝達させないこととした（図-12）。目地材の材質は、コンクリート構造物の目地材として使用され加工のしやすい樹脂発泡体目地材を採用し、目地材の背面が空洞になっている部分については、鉄板やEPS材にて間詰めを行った。更に切断時には締切内を充水し、外水圧と内水圧を均等にさせることとした。

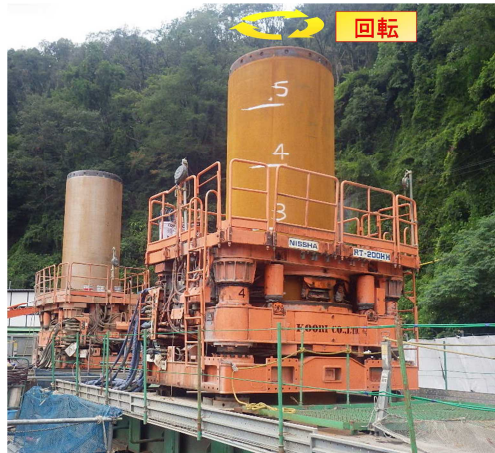
図-13 円周回転掘削機

掘削する際、ビットの摩耗が著しく工程の遅延が見込まれたが、施工機械を増やし、先端ビットの修理・取り替えを繰り返しながら施工することで対応した。ビット摩耗の原因は当該箇所の岩の強度が想定よりも高かったためである。円周回転掘削機を用いる場合は岩盤の一軸圧縮強さが大きいほど施工日数が増加する。

ボーリングデータで岩級区分する場合、岩の亀裂や風化を総合的に判定するが、それに加えて一軸圧縮強さを把握することが重要である。類似の施工を行う場合は岩の強度に注意して計画する事が重要である。

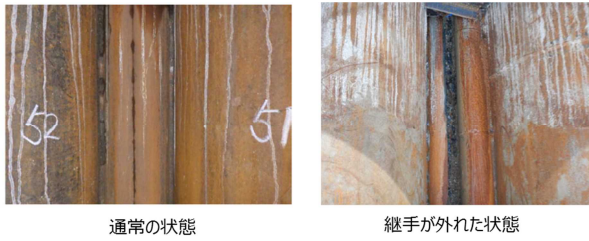
図-15 継手の変状

流入部立坑において、掘削途中の段階(10段支保工設置時)に一部の鋼管矢板の継手が外れて内側に変位していることが確認された(図-15)。また、一部の鋼管矢板が内側に押しつぶされていることも確認された(図-16)。

鋼管矢板継手が外れた位置からの湧水は、ほとんど発生しなかった。これは、継手が外れるリスクや止水の信頼性を考慮して背面側に薬液注入を実施し、止水強化を図った結果と考えられる。

この事象が発生してから本体の構築が完了するまで1年以上かかることから、継手が完全に外れているところに関しては、背面止水再注入を行い、確実な止水を確保した。継手にはせん断抵抗力を期待する設計となっているため、継手が外れた部分はせん断抵抗力の不足部分を補うために追加せん断プレートを設置した(図-17)。
