縦断変異管における管更生工事について

湯浅 雅人

奈良県 五條土木事務所 工務第二課 (〒637-1103奈良県吉野郡十津川村上野地221)

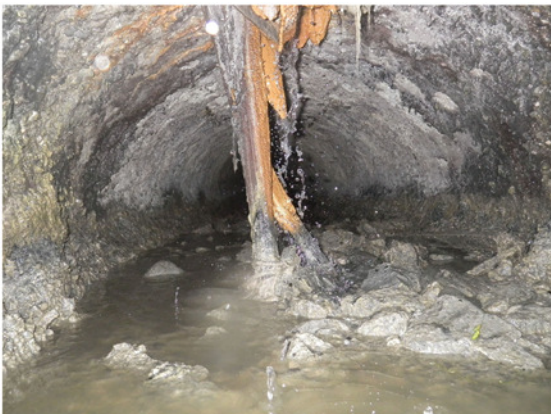
奈良県の流域下水道の幹線管渠（以下「流域幹線」とする。）は、1972年から順次整備を行ってきた。流域幹線は、老朽化が原因で起こる道路陥没が発生すると言われている。整備後30年を経過しているものも多く、管体にひび割れや漏水など破損が生じた場合、正常な流下能力の確保ができなくなる恐れがある。（写真-1参照）

写真-1 下水道管腐食による土砂侵入被害

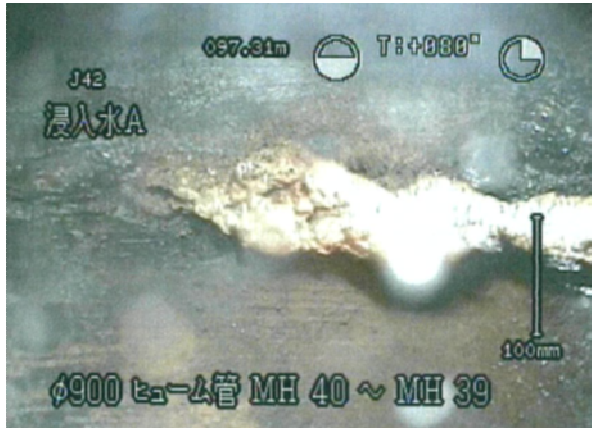
写真-2に示す通り、既設管内が腐食しており、管繋ぎ部から侵入水が確認される状況である。天理北幹線は、1974年の竣工以来補修されておらず、前項で述べた整備後30年を経過している。また、写真-3に示す通り、国道25号線に埋設されており、道路陥没が発生した場合に、通行への影響が大きく、早急に対策工事を実施する必要がある為、流域幹線で最も高い緊急度をつけ、2017年度から長寿命化対策工事に取りかかっているところである。

写真-2 管内劣化状況(侵入水あり)

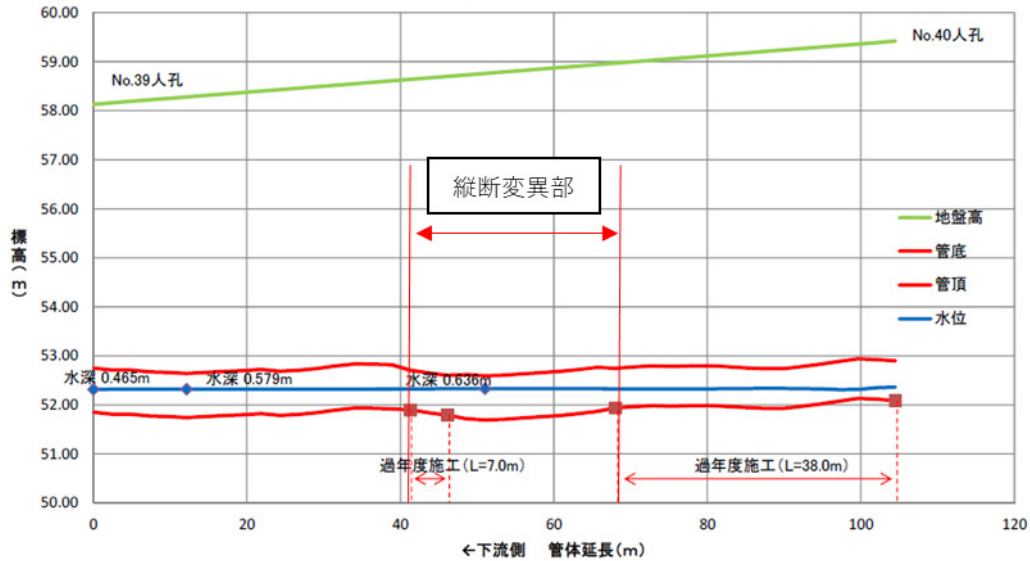
表-2 不等流計算結果から作成した簡易断面
簡易縦断

現地調査として、人孔内に流量計を設置し、管内を流れる流量を5月から6月の30日間測定した。また、不等流計算により、縦断変異部での水深を求めた。表-2に不等流計算結果から作成したMNO. 39~MNO. 40区間の簡易縦断を示す。その結果、縦断変異部の水深は最大63cmであり、既設管径900mmの70%の汚水が流れていることが判明した。これは、一般に管更生工法の施工可能水深である既設管径の30% (本現場では33cm) を大きく上回っている。その為、管内水深を30cm下げる水替え工法の検討が必要であるとわかった。

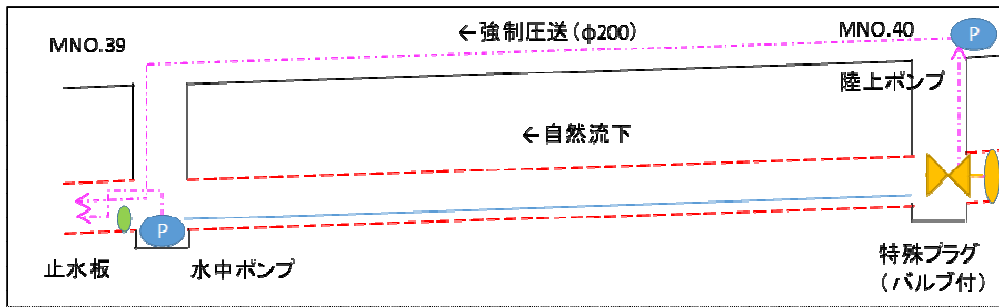
図-3 地上配管施工図

図-3に示す様に、陸上ポンプを設置する場合、上流側にプラグを設置し、管内の水の流れをせき止める必要がある。しかし、管内流量が地上の揚水量を上回っている場合、上流側に汚水が溜まり、溢水してしまう。ただ、揚水量を上げるためにポンプの性能を上げると、施工費が高額になってしまう。さらに、ポンプの性能に応じて地上に配管するホースも大きくなって、通行への影響が大きくなってしまふ。その為、管内水位を下げつつ、上流側が溢水しない、現場に則した機器選定の必要が生じた。

陸上ポンプ案は、汚水を地上へ揚水して地上配管で下流側のマンホールに送る工法のため、管内にホースを設置する必要がないので、本検討の有力案とした。（図-3参照）

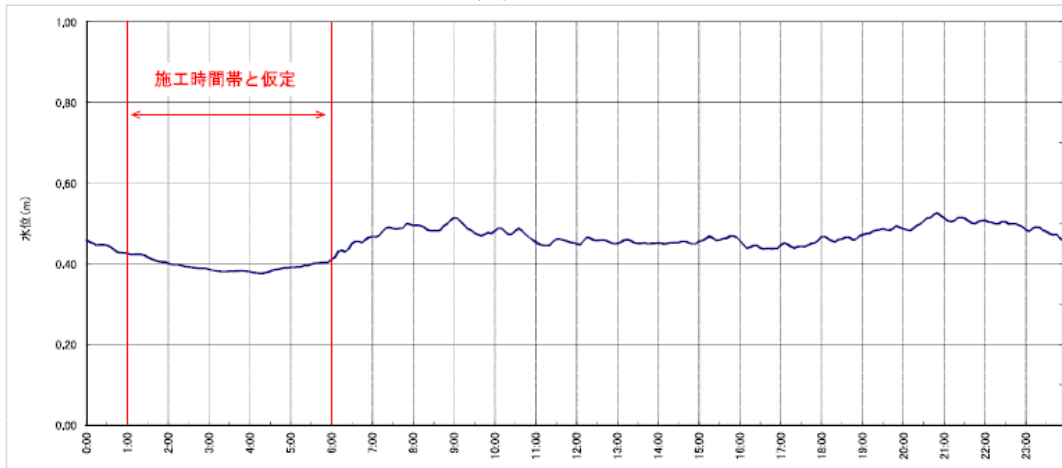
表-3 測定位置の1日の流量変化

表-3に示す様に、本現場における管内水位は、午前1時頃を境に徐々に減少し、午前6時頃に元の高い水位まで戻ることが流量データから判明した。これは家庭排水の減少する時間帯であることが影響していると考えられる。

この時間帯を作業時間とすることで、必要な揚水量を抑えられると考えた。その為、雨天日などを除く、流量調査実施期間のなかでの最大流量(3.6m³/min)を汲み上げることが可能な陸上ポンプを選定した。これにより、陸上ポンプを現場に則した必要最小限の性能に抑えることができた。
