台風19号の越波による国道42号 路面陥没対応について

井出 善太¹

¹近畿地方整備局 紀南河川国道事務所 串本国道維持出張所

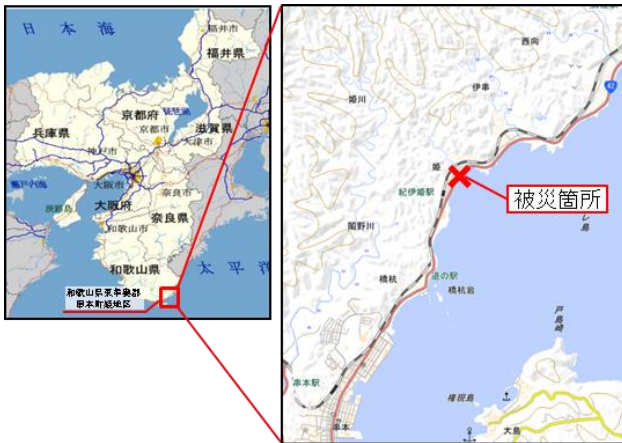
図-3 路面陥没箇所

2019年10月12日17時頃、東牟婁郡串本町姫地区（図-3）において、海側のコンクリート擁壁の一部が破損し、破損箇所から波が浸入したことで路体が海に流出し、国道42号の路面陥没が発生した。当該区間は越波による通行止めを行っていたが、陥没により通行止めを継続することとなった。また陥没の規模は最終的に約70mとなった。（写真-1）（写真-2）

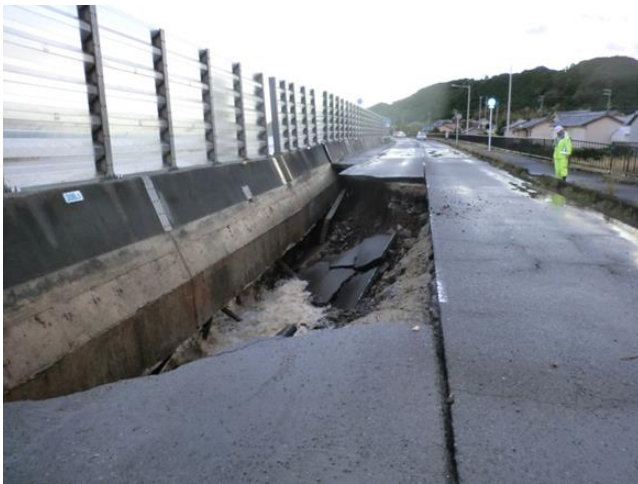
写真-1 被災状況

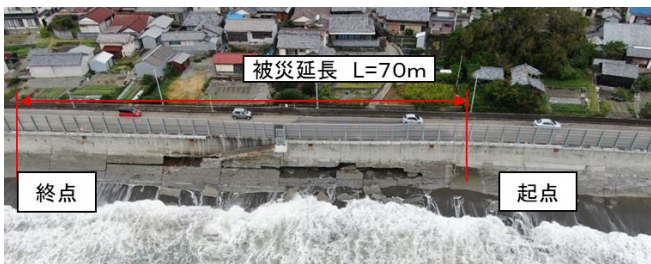
写真-2 被災全景

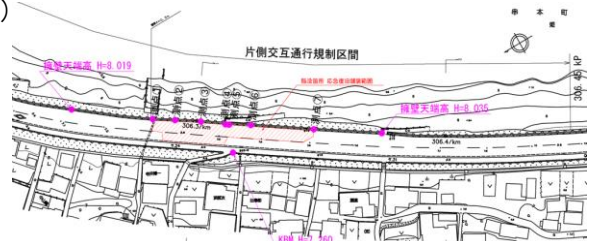
図-5 変位観測地点

片側交互通行をするにあたり、路面陥没の拡大等の非常事態を回避するための通行止めの基準の取り決めを行った。基準を算定する要素を早急に作成することが困難であったため、2016年に国道9号で路面クックが生じた際の管理基準を参考にして、管理体制基準を作成した。上記によれば、第二次仮復旧施工中は1回/日巡視を行い、路面陥没箇所における擁壁天端高の変位を7箇所(図-5)測定し、20mm/日以上の変位又は10mm/日以上の変位が2日連続した場合は、常時監視への切り替えを行い、その後50mm/日以上の変位又は20mm/日以上の変位を2日連続した場合は、全面通行止めを行うというものであった。結果的には、最大17mmの変位を観測するものの上記に該当するような変位は観測されなかった。(表-1)

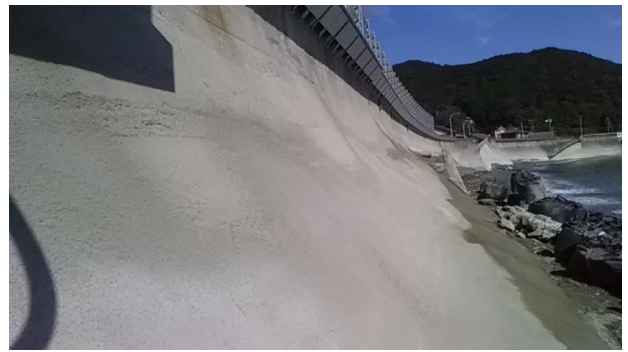
写真-5 防波堤空洞部のモルタル充填

10月17日から防波堤外側に防災ドクターの助言通り、波による洗掘防止のために大型土のうを設置を開始した。その後、防波堤の空洞部分をモルタル吹付で充填する作業を行った。

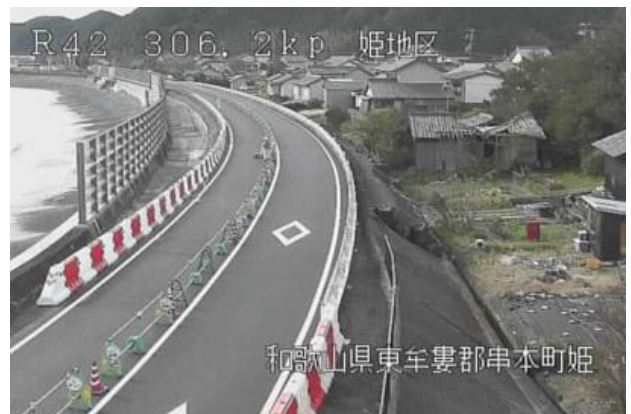
写真-7 第二次仮復旧完了写真

迂回路設置のためにまず山側の既設法面コンクリートを取り壊し、拡幅盛土のために大型土のうを設置した。その後片側交通規制を海側に切り替え、山側の盛土部分の舗装路盤工と法面の整形を行った。その際、元あった歩道を有効的に活用した。片側交通規制を山側に戻し、海側車線の迂回路拡幅と海側法面の整形を進めたものの、12月11日に2車線を開放することが出来た。(写真—7)
