谷河川河道閉塞（天然ダム）の対応について

木下 大輔¹

¹京都府 建設交通部 砂防課 （〒602-8570 京都府京都市上京区下立売通新町西入藪ノ内町）

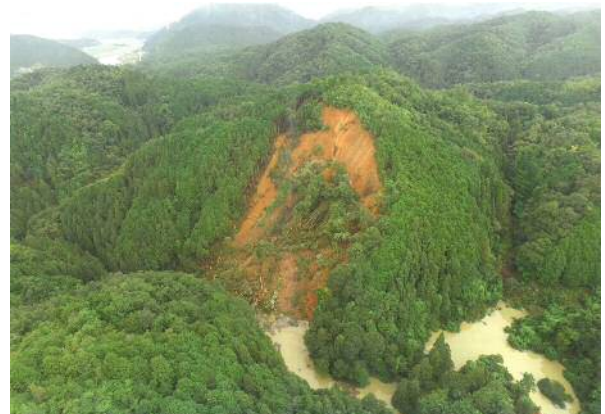
図-2 被災後の谷河川（2018年7月8日）

平成30年7月豪雨により、京都府福知山市大江町公庄（ぐじょう）地先（図-1）の一級河川由良川水系谷河川（たにごがわ）で河道閉塞（天然ダム）が発生した（図-2）。

谷河川の右岸斜面で発生した地すべりにより河道閉塞が発生した。崩壊規模は奥行180 m、幅110 m、層厚30 m、想定地すべり土塊は約40万m³と推定されている。谷河川の既設護岸ブロックの残骸が河道閉塞箇所の天端左岸側に移動しており、地すべり土塊の末端が左岸側にせり上げるように河道閉塞している（図-3、4）。

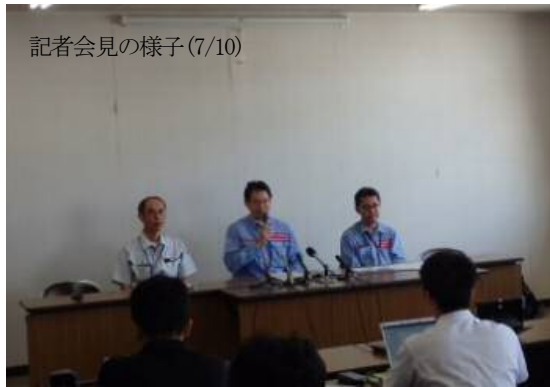
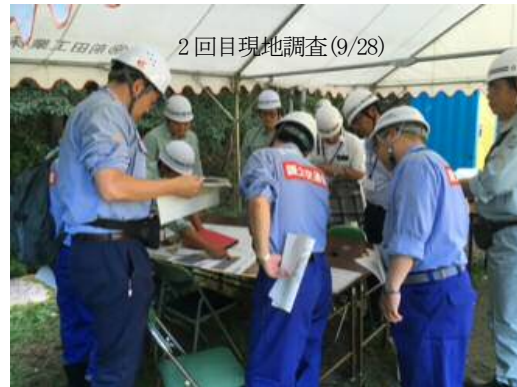
図-6 国土技術政策総合研究所現地調査

集落付近および湛水池上流の状況把握のため現地調査を実施し、この調査を踏まえ、現地基礎情報の整理、湛水量の概算および縦横断図を作成した。現地状況に対する認識の共有を図るため、翌10日に土砂災害専門家（TEC-FORCE高度技術指導班、9月28日にも調査を実施）である国土技術政策総合研究所主任研究官から技術的助言（図-6）を受け、緊急対応として湛水池水位等の監視体制の構築、監視データの配信システム整備を喫緊の対応として決定した。7月13日から緊急対応に着手し、7月21日からWebシステムにより運用を開始した（図-7）。

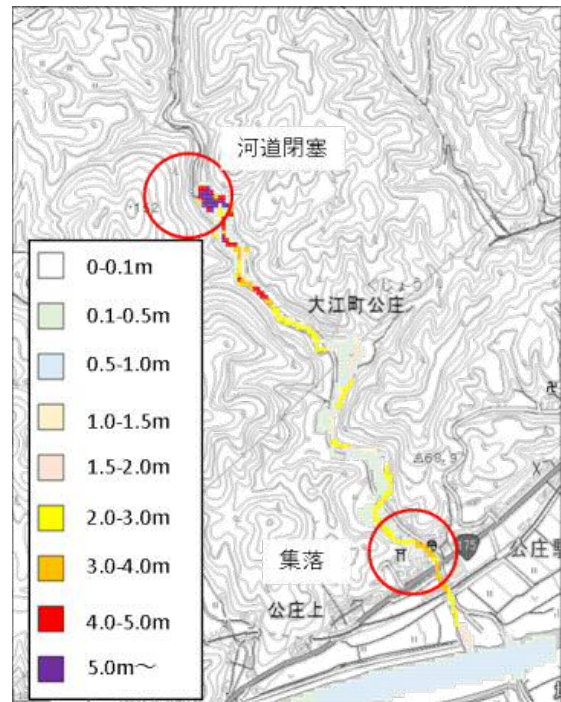
図-11 氾濫解析結果（凡例は最大流動深）

河道閉塞が決壊した場合、発生する土石流が下流の集落にどのような影響を与えるのか、河床変動計算による河道閉塞決壊時の発生流量の設定と二次元氾濫解析を実施した。谷河川の河床勾配が1/40程度と比較的緩いことから、集落の上流は流下幅が比較的広くなり耕作地が分布することから河道閉塞が決壊しても人家周辺において氾濫は発生しないことを確認した（図-11）。

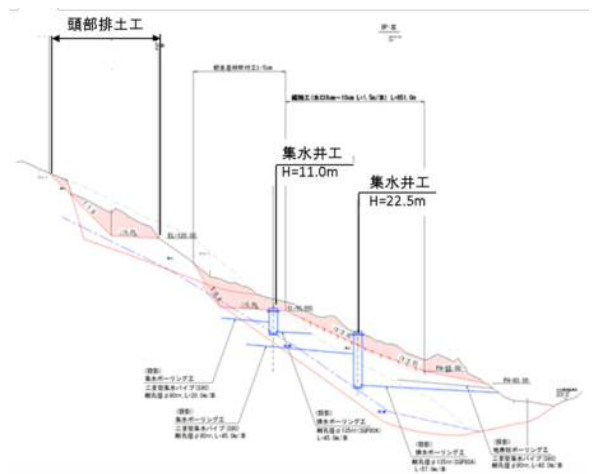
図-13 法面対策工

- ①第1期工事の砂防堰堤を先行実施し、堆砂敷は地すべりで発生した土砂を埋土する必要がある。
- ②地すべりは、全体的に安定しているものの、中腹部から頭部では変動がある。
- ③地下水が豊富
- ④地すべり末端は、河川の流路を確保する必要があるため、最低限切り下げる必要がある。

上記を踏まえ、比較検討を実施した。工法としては、頭部排土+集水井+河道閉塞の切り下げを選定した。（図-13）

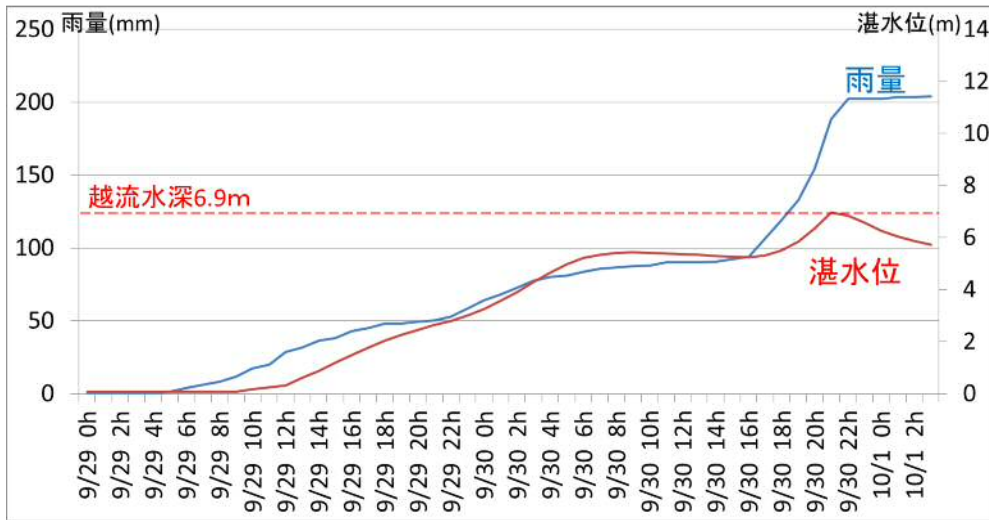
図-14 湛水位と雨量の関係

～10月1日の台風24号において、緊急対策として設置した雨量計により、連続雨量204 mm、最大24時間雨量149.5 mm、時間雨量34 mm/hの降雨を観測した。湛水位と雨量との関係（図-14）から、一時的に河道閉塞の天端を越流したと思われるが、幸いにもその後の降雨がなく河道閉塞の決壊には至らなかった。これについては、仮排水管の効果があつたと推測する。

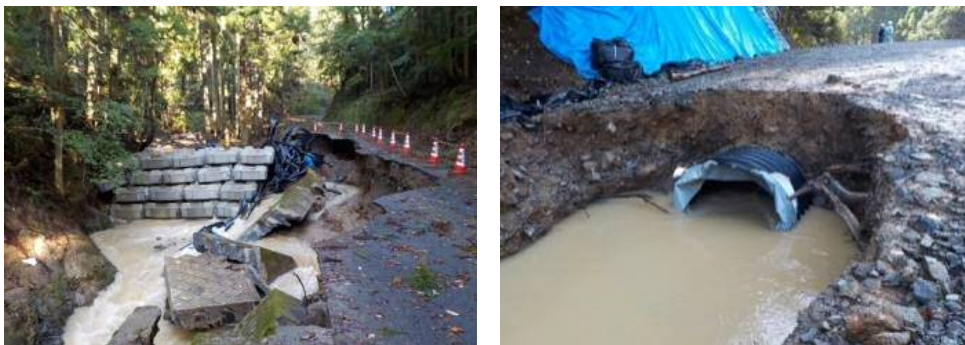
図-15 台風24号の被災状況

ただ、まとまった降雨であったため、応急対策工で実施した仮排水管の一部の流出および市道の一部破損が発生した（図-15）。被災後は、早急に復旧を実施し次期出水に備えた。その後（2020年5月末現在）、河道閉塞を越流した降雨はない。

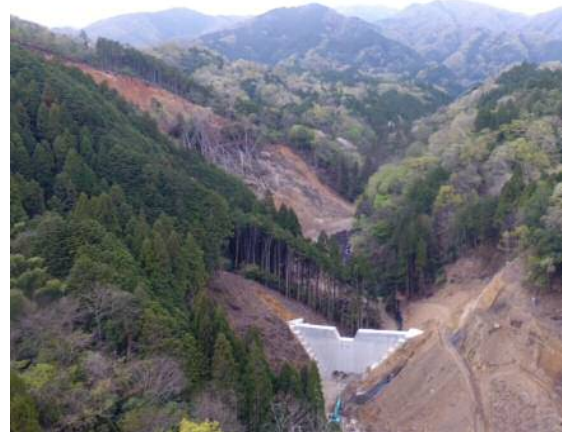
図-16 工事中の状況（2020年4月末撮影）

現在、図-16のとおり砂防堰堤の本堤は完成したところであり、まだまだ気を緩められない状況である。2021年度完成に向け、住民の安心・安全のため、早期完成へ目指してまいります。
