# 軟弱地盤上の堤防整備(三日市地区)における 施工効率向上の取り組みについて

石井 啓介<sup>1</sup>

<sup>1</sup>近畿地方整備局 大和川河川事務所 調査課 (〒582-0009大阪府柏原市大正2-10-8)

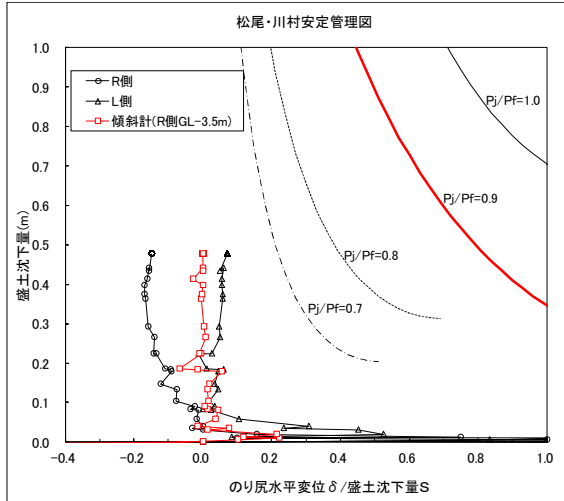
図-8 松尾・川村の安定管理図 (No. 48断面)

松尾・川村の管理図等で管理した結果 (図-8)，盛土法尻の水平変位量等小さく、安定して盛土を完了した。松尾・川村の管理図による $P_j/P_f$ は0.6程度であり、すべり安全率は $F_s=1.66$ 程度と推察された。設計時に検討したすべり計算では安全率が $F_s=1.22$ であったことから、想定よりも安定度は高かった。なお、地中変位計の水平変位は $\pm 13\text{mm}$ 以内で変位量も抑制されていた。

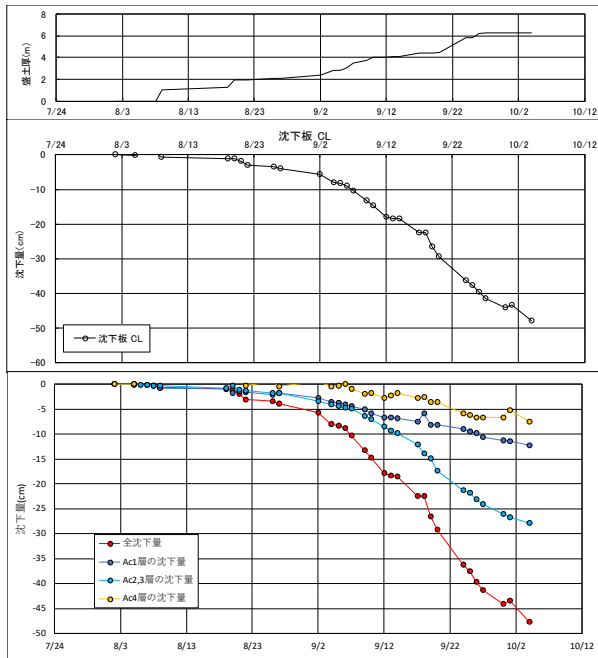
図-9 盛土厚と沈下量 (盛土中央)

沈下量は、盛土立ち上がり時で $40\text{cm}$ 程度であり、双曲線法による最終沈下量は $92\text{cm}$ 程度と推察された。当初設計時の沈下量 (表-2) と概ね整合する (図-9) が、実際にはAc1層をセメント改良として置き換えているため、想定よりもやや大きな圧密沈下が発生している。

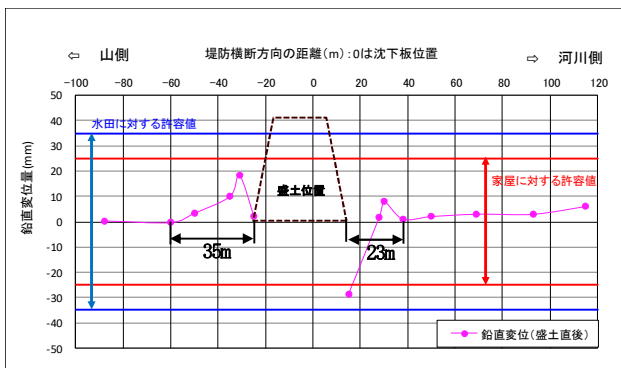
図-10 周辺地盤の鉛直変位量 (盛土立ち上がり時)

周辺地盤の変位量は、堤防から山側で $35\text{m}$ 、川側で $23\text{m}$ 程度の範囲である (図-10)。軟弱粘土層厚がおよそ $30\text{m}$ であるため、影響範囲は軟弱層厚の $0.8\sim 1.2$ 倍となった。一般的に軟弱層厚の2倍程度が影響範囲と言われていることから、想定よりも地盤変位量が小さい結果となった。

なお、保全物件に対する地盤変状の影響は、水田に対しては問題がないものの、盛土に近接して家屋がある

場合は注意が必要である（一部許容値をオーバー）。

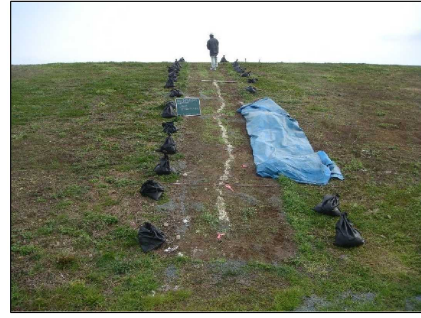
当地区の地盤改良は、浅層改良ではあるが盛土下全幅改良を実施した。他の地区では、家屋等の保全物件の近接状況によって地盤改良の仕様を部分的に変更しているケースがある。このような施工境界では、築堤後に圧密沈下量の差異が発生し、堤体にクラックが生じる可能性がある（写真-1）。とくに堤防横断方向に連続するクラックが発生した場合、堤外側から堤内側への水みちとなるため注意が必要である。対策としては、プレロード期間の確保や対策仕様の均一化、地盤改良境界における緩衝区間の設置等が挙げられる。

写真-1 地盤改良の境界に発生したクラック（隣接工区）
