# 舞鶴港で貨物船が岸壁に衝突！ 損傷した棧橋を3次元解析で評価・復旧

舞鶴港第4ふ頭地区-10m岸壁は、1968年に供用を開始した直杭棧橋構造の係留施設である。老朽化の進行が著しく、補修工事を計画していた。このような中、貨物船が、棧橋に衝突し損傷する事故が発生し、復旧方法を検討する必要性が生じた。通常、棧橋の設計では、横断面方向の2次元骨組構造解析を行うのが一般的である。しかしながら、棧橋の損傷状況を考慮すると、通常の2次元骨組構造解析での評価が困難と考えられた。そこで、復旧検討は、損傷した状態の棧橋を解析できる3次元有限要素解析を用いて行った。

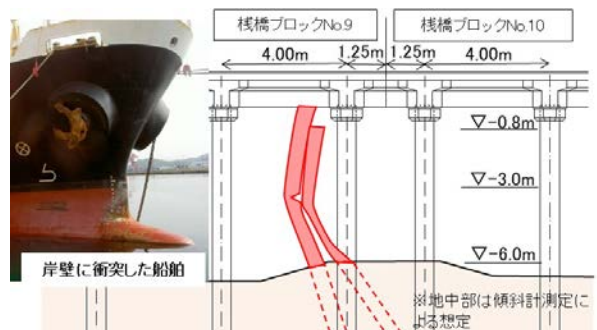
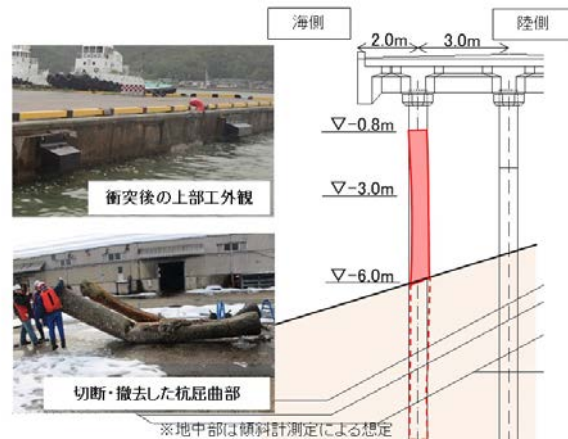
図-2 棧橋損傷状況図(上：正面図, 下：断面図)

り発生した。舞鶴港に入港後、当該施設に接岸しようとしていたところ、船首が棧橋下部に潜り込んだ。棧橋の損傷箇所は北側から約40mの位置で、棧橋上部工ブロックNo.9とブロックNo.10を支えている鋼管杭うち2本が屈曲していたが、上部工の著しい損傷はなかった(図-2)。事故後、詳細調査のため、杭の屈曲部分(杭頭部から水深5m)は切断した。

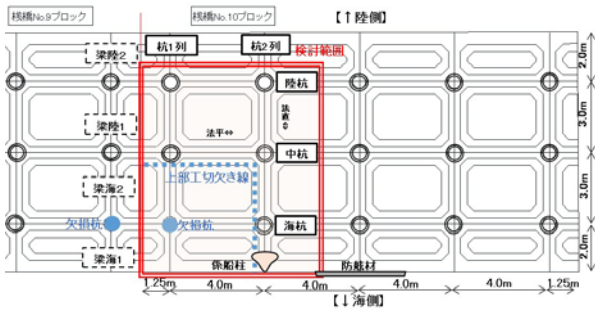
図4 照査検討範囲

析を行った。このうち、図4に示す範囲の杭及び梁を対象に照査を行った。照査した状態は、常時、地震時3方向（陸→海、海→陸、法線平行方向）、船舶接岸時、船舶牽引時の6ケース、照査項目は、杭の応力、杭の支持力、梁の断面力である。ここでの杭の肉厚は、供用開始以降50年間、腐食が進行したものとした。

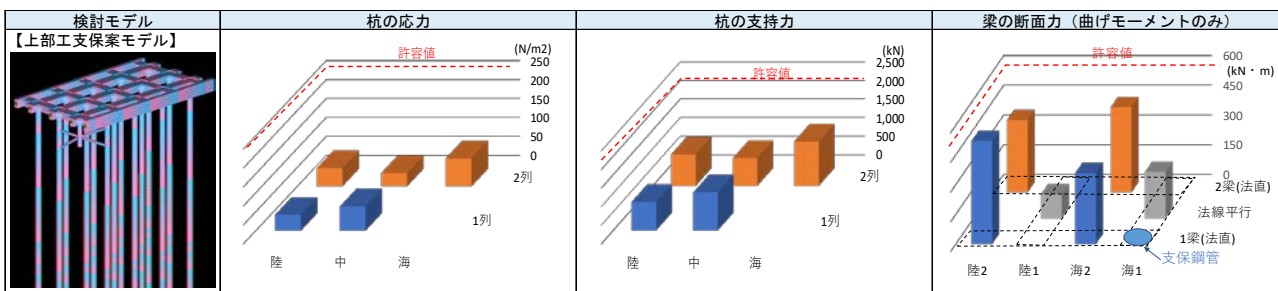
表-4 B案モデルと照査（常時）結果の概要

これらを比較し、残置している上部工を活用するB案が設計上成立する案であることを確認し採用することとした。表-4にB案のモデル図と照査結果（常時）の概要を示す。表-2と比べると、全体的には杭欠損モデルに近い結果であった。B案では、既設杭2本に支保を設置したため、杭欠損モデルの残置した上部工と同様に荷重が作用した。一方、梁の断面力については、杭欠損モデルに比べ欠損杭周辺の断面力が小さくなっていることから、支保設置による効果が確認できた。

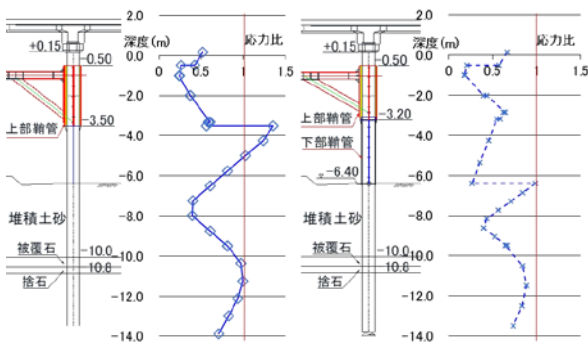
図-5 鞘管を設置した既設杭の応力比分布図  
（左：補強前、右：補強後）

設計を進めていくと、鞘管下端付近で既設杭に発生する応力（地震時法線平行方向）が許容値を超過したため補強が必要であった。鞘管を設置した既設杭の応力比分布は図-5（左：補強前、右：補強後）の通りである。補強前は、鞘管下端の深度-3.5mの位置で応力比が1.4（=NG）になっている。上部鞘管はスタットジベルと無収縮グラウトにより既設杭と一体化することとしている。そのため、杭頭部の重量が大きくなっており、さらに杭断面が鞘管（φ812）から既設杭（φ610）に極端に変化していることが原因と考えられた。このような状況から、既設杭の補強は上部鞘管の径よりも小さい下部鞘管（φ711）を設置し、杭の断面変化を緩和することとした。既設杭との一体化は技術マニュアルの格点部での付着力確保の方法として記載のあるシアキー方式（丸鋼などを

既設杭外側及び鞘管内側の円周方向に一定間隔で溶接する方法）を用いることとした。補修後の応力比分布図（同図右）を見ると、下部鞘管下端で応力比が突出しているものの許容値以内になった。これらの検討結果によるB案の部材構造は図-6の通りである。
