水密ゴム取替施工において注意すべき 意外な落とし穴

内田 颯太¹

¹ (独) 水資源機構 沼田総合管理所 奈良俣ダム再生事業推進室
(〒378-0051 群馬県沼田市上原町 1682)

高山ダムでは、2017・18年度に常用洪水吐き設備主ゲートの水密ゴムを取替えた。その中で、底部水密ゴム固定部の不具合対応や放流中の側部噴流の補修といった特殊な施工を実施した。本稿は、これらの事案が発生した原因と補修施工の一例について報告するものである。

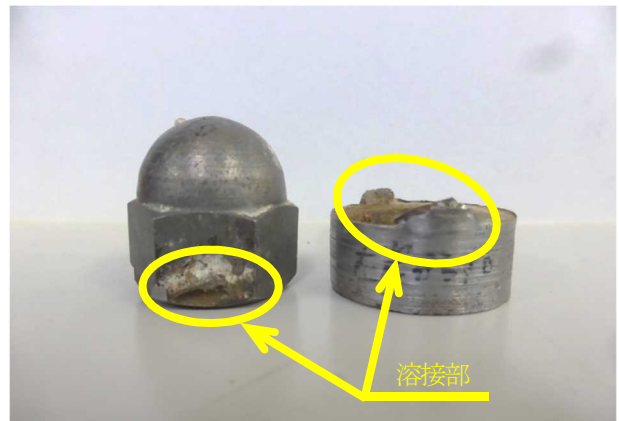
写真2 破断後の袋ナットと敷金物

固定部の不具合は、2018年2月13日の主ゲート2号施工中に発生した。新規水密ゴム設置のため、押金物を取り付けていたところ、取付箇所52箇所のうち3箇所で取付ボルトと袋ナットの共回りが発生した。ボルトに異常がなかったことから、袋ナットを確認したところ、触診により敷金物から脱落しており、溶接部が破断していることが判明した（写真2）。

も取替えられており、その施工の中で取付ボルトの緩め・締付けが繰り返し行われた。取付ボルトは、水密ゴムの浮き上がりや放流時の振動による緩み防止のため、強固に締付けられることから、袋ナットの溶接部には強いせん断力が作用する。このせん断力が長年疲労として蓄積し、今回の施工時に破断に至ったと考えられる。

敷金物と袋ナットは、2点付け溶接により接合されていた。この方法が採用された経緯は不明だが、溶接箇所が少ないことから強度が弱く、疲労や衝撃により破断しやすい状態であった。

今後、主ゲート2号の残りの健全箇所や1・3・4号でも破損の可能性が高いことから、次回水密ゴム取替時に、全ての袋ナットを取替える計画である。

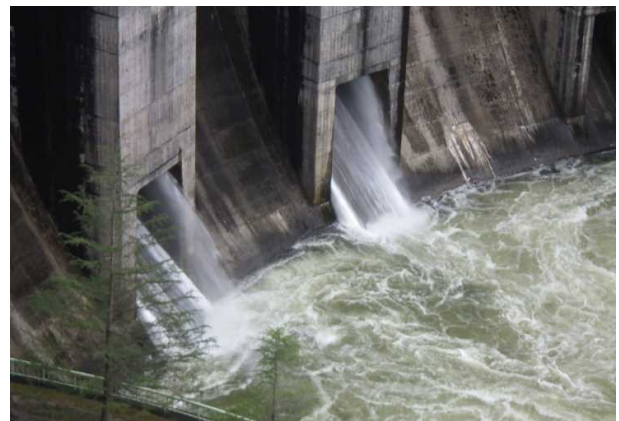
写真7 側部噴流の再発状況

扉体側部からの噴流は2017年度以前から確認されており、主ゲート2・3号の放流中に発生していた。当初は側部ゴムの劣化が原因だと考えていたが、水密ゴム取替後の出水にて2・3号とも噴流が再発し、取替前からの状況の改善が見られなかった（写真7）。

側部噴流の原因は、前述した水密状況に加え、下記事項が単独または複合的に発生したためだと考えられる。

水密ゴムとスキンプレート背面が強く接触していることから、摩擦により強い抵抗力が発生し、ゴムが開きにくくなっている。

通水量に比べ排水口の排水量が多く、ゴムの圧着に十分な背圧が発生しない。

b)・c)については、側部水密部の構造や施工状況の聞き取りから、どちらも原因の可能性が充分にあると考えられた。しかし、原因が単独か複合的かは明確にすることができなかつたため、複合的に発生しているものと仮定し、それぞれの原因に対する補修案の検討を行った。

検討した補修案を表2・3に示す。これらの中から、効果の確実性やコスト及び時間面での有利性、施工規模が大がかりとならないこと等を考慮し、「ゴム取付位置の調整」と「排水口の改良」を行うこととした。

上記施工後、2号については2020年3月8日、3号については3月29日の出水にて、側部噴流の発生が確認されなかったため、今後は経過観察することとし補修施工を終了した。
