有本揚排水機場ポンプ設備の不具合事例とその対応について

橋本 大空¹

¹近畿地方整備局 和歌山河川国道事務所 防災課 (〒640-8227和歌山県和歌山市西汀丁16番)。

2020年(令和2年)6月有本揚排水機場の年点検の際、ポンプ設備において不具合が発生し2台の内1台が運転不能となった。本論文では、有本揚排水機場で発生した不具合の事例について、ポンプ不具合発生直後の対応、発生原因及びその過程の究明、ポンプの修繕、仮設ポンプ設置、異物の侵入経路、まとめについて述べる。

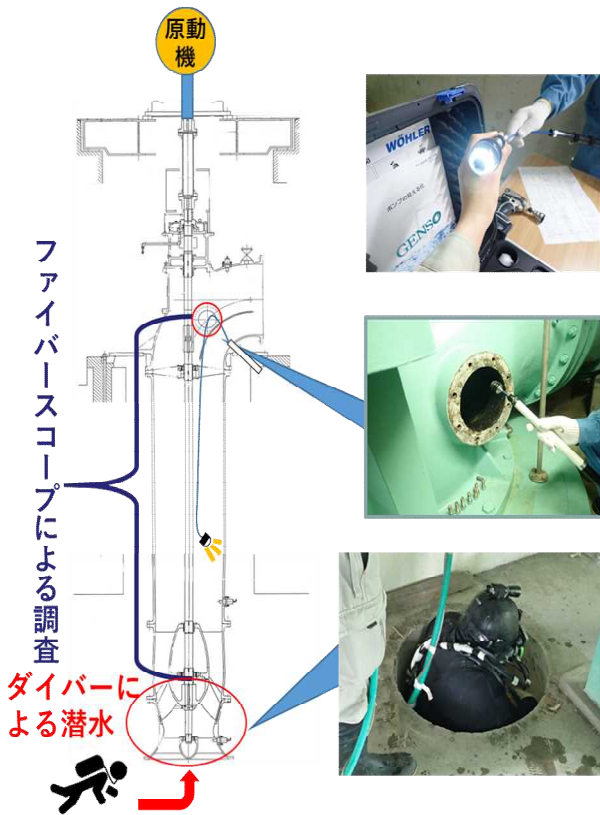
図-5 ポンプ内部の調査

図-5よりファイバースコープと潜水士による調査を行った結果、図-6より1m²四方の青いビニルシート片が羽根車に絡みついている事が判明した。

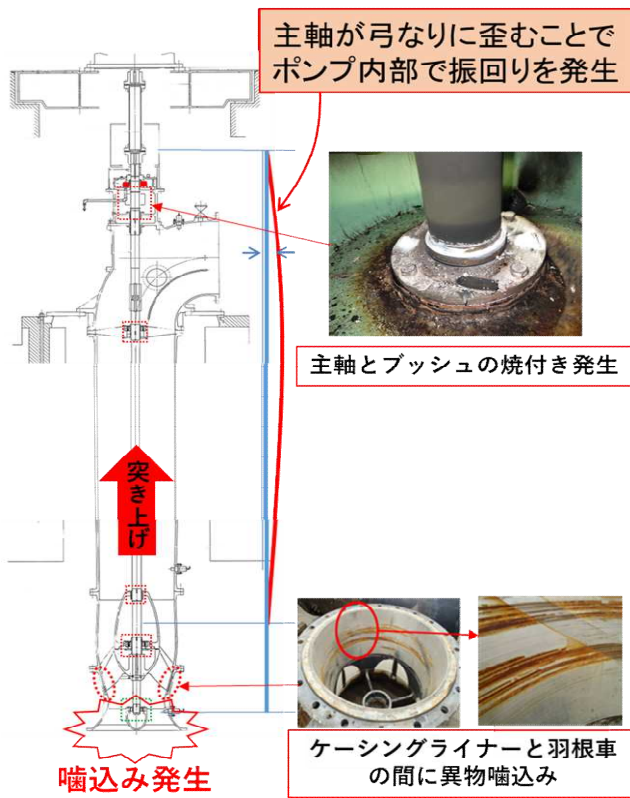
図-7 ポンプ不具合発生過程

図-7より、ケーシングに摺動傷が有ることからポンプが稼働した際、羽根車とケーシングライナーの間に青いビニルシート片が噛込んだことにより、主軸が突き上げられる。主軸は上に減速機があることから、突き上げられた際に力の逃げ道を失い、ポンプ内部で主軸が弓なりに歪む。その状態で主軸が触れ回った結果、軸受などに水平方向の力が加えられて、焼き付きを起こし動作不良に陥ったと考えられる。

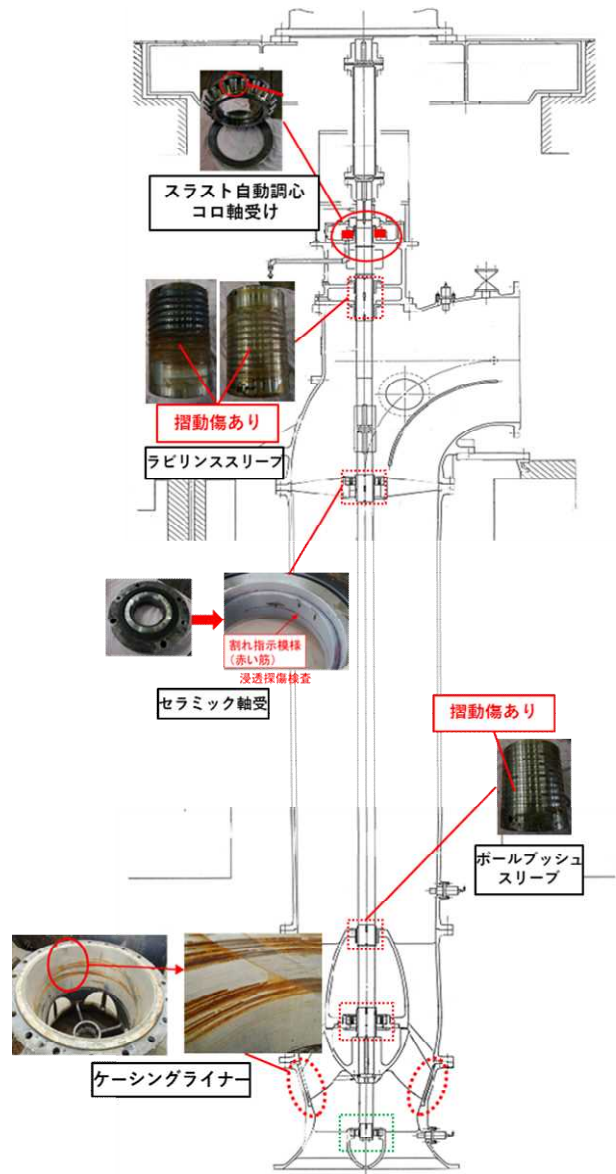
図-8 ポンプ不具合箇所

より詳細な調査を行うため工場に持ち帰り分解調査を行った結果、図-8より、ポンプの主軸と減圧ブッシュ及びラビリンススリーブが焼き付きを起こして完全に固着していた。また、その他の軸受けとスリーブにも摺動傷が見られ、ケーシングライナーには羽根車にビニルシートが噛込んで、回転したと思われる傷がついていた。このことからポンプ内部では主軸の振り回りが起こっていたと

考えられる。

図-8より、分解点検の際に交換及び修復した部品を以下に示す。

- ・スラスト自動調芯コロ軸受
- ・上部主軸
- ・セラミック軸受
- ・ラビリンススリーブ
- ・ボールブッシュスリーブ
- ・ケーシングライナー

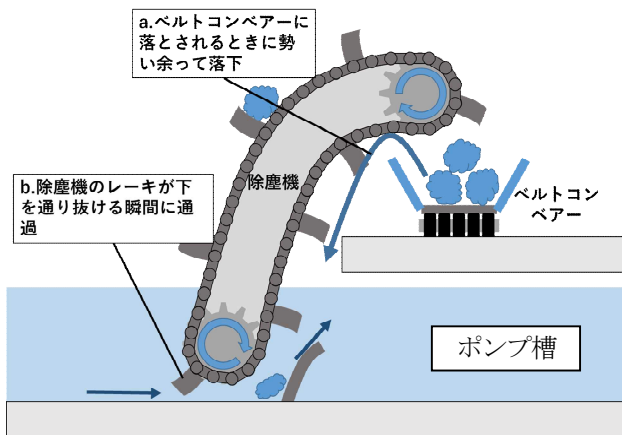
図-11 異物の侵入経路

異物がどうやってポンプに嘔込むことになったかは図-11より以下の2つの方法が考えられる。

除塵機の裏には除塵機のレーキがスクリーンの周囲を回転するための隙間が空いており、何らかの拍子にベルトコンベアーから青いビニルシート片が落ちて侵入した、或いは除塵機のレーキに絡まったままポンプ槽に行ってしまった事によってポンプに嘔込んだと考えられる。このようなことが実際に起こるのか実験を行ってみたが、ベルトコンベアーから落ちることや、レーキに絡まるようなことは起きなかった。

除塵機にはゴミを掻き上げるレーキがスクリーンの周囲を回る構造になっているため、スクリーンの下にはレーキが通るための隙間が空いている。除塵機を稼働させた際にレーキがこの隙間を塞ぐ前に青いビニルシート片が侵入したのではないかと考えられる。沈砂池内の水を抜いて確認することは出来なかったため今後、確認する予定である。
