アーチダムの基礎排水孔の機能回復について

青蓮寺ダムは2020年7月に管理開始50年を迎えた。ダムの形式はアーチ式コンクリートダムであり、「管理の期間の区分」第3期のダムである。揚圧力の計測については、第3期に移行する1979年に「揚圧力が小さく、漏水量がごく少量で安定している」と判断され、2013年までは計測が行われていない状況であった。その後の2014年4月からは基礎排水孔の閉塞状況を考慮して計測が再開されている。本報告では、管理開始時から2020年における漏水量および揚圧力の状況と計測再開のために実施した改善対策（孔内洗浄やリボーリングなど）およびその結果について報告する。

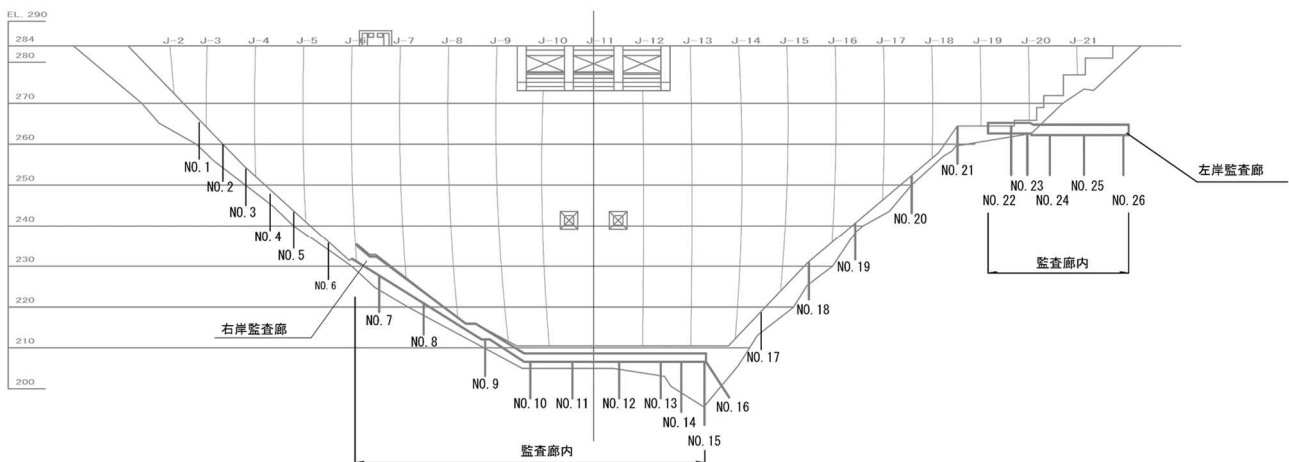
図-1 ダムの堤体の下流面図

青蓮寺ダムの基礎排水孔は右岸から左岸にかけて計26箇所に設置されている(図-1, 図-2)。基礎排水孔は基礎面深度以下5-10m程度を削孔した後、ガイドパイプや導水パイプを用いて設置される。青蓮寺ダムはアーチ式コンクリートダムであることから、底部の監査廊はダム軸より下流側に設置されており、監査廊の直上には減勢池が位置している(図-2)。基礎排水孔の主な機能としては、1) 水抜き、2) 漏水量測定、3) 揚圧力測定が挙げられる。

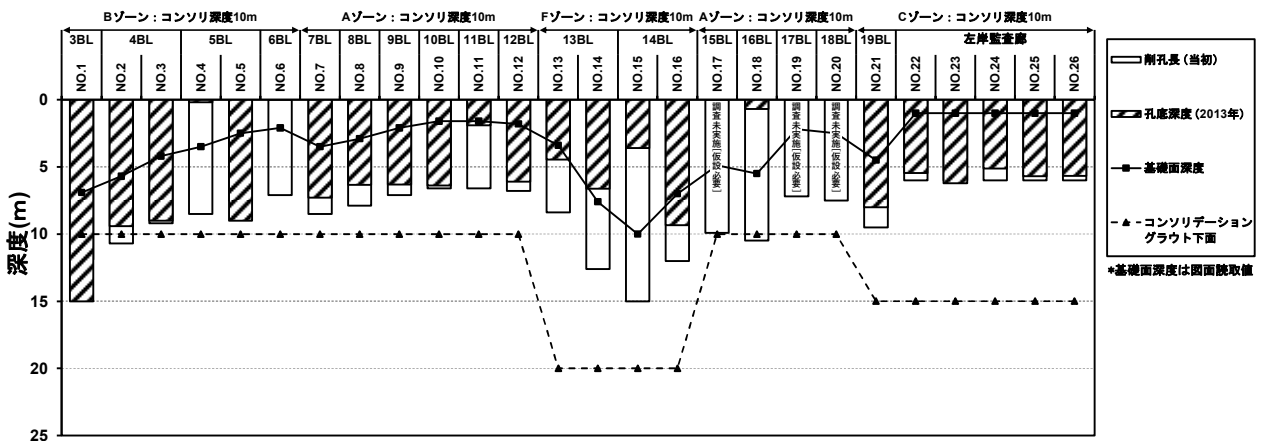
図-3 各基礎排水孔における震度の状況

リポーリング実施に先立ち、改善を行う孔の選定を行った。孔底深度について事前調査を行い(図-3)、深度が基礎面深度に達していないNo.4, No.6, No.14, No.15, No.18, No.19およびNo.20のうち、No.4およびNo.6を除いた5孔を選択した(河床部で堤体断面が大きなブロックを優先した)。5孔のリポーリングはロータリー方式(コアドリル)で行った(図-4)。リポーリングには基

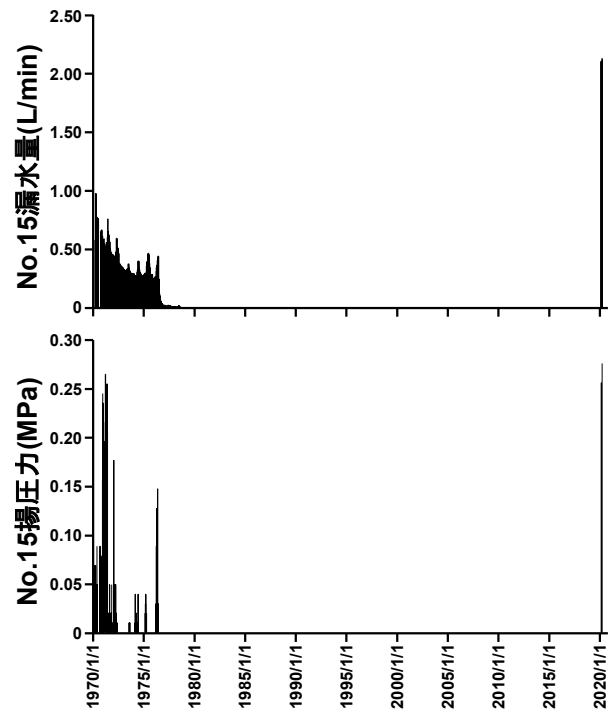
図-7 No. 15 基礎排水孔における漏水量および揚圧力

No. 15の漏水量および揚圧力はリボーリング後に大きく増加した (図-7)。漏水量は管理開始当初のおよそ2

倍である2.0 L/min程度に増加し、揚圧力については管理開始当初と同程度 (0.25 - 0.30 MPa) に増加した。リボーリング前に0 L/minであった漏水量はリボーリング後に大きく増加したことから、これに伴って揚圧力が増加したものと考えられた。漏水量が管理開始当初の2倍程度に増加した原因は特定できないが、揚圧力については試験湛水当初と同程度であることから、No. 15の基礎排水孔については今後の測定値の推移に注視していくこととした。
