鋼床版デッキプレートUリブ部腐食の 調査及び補修について ～古川高架橋～

本稿は、箱桁内鋼床版のUリブ添接部における漏水及び腐食に対して実施した詳細調査及び補修設計の結果について報告するものである。

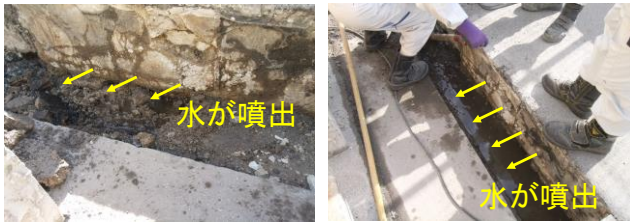
写-3 歩車道境界の縁石撤去

歩車道境界の縁石および歩道部舗装の調査結果を写-3に示す。歩車道境界の縁石等を撤去したところ、歩道部の調整コンクリートに空洞等が確認された。また、縁石下の敷モルタルが湿っていることが確認され、敷モルタル撤去と同時に歩道側から水が噴出し、歩道下が全体的に滞水している状況が確認された。一方で、写-4に示されるように鋼床版上面に腐食は見られず、添接板とデッキプレート間に目視では隙間は確認されなかった。

(a)敷モルタル撤去時1 (b)敷モルタル撤去時2

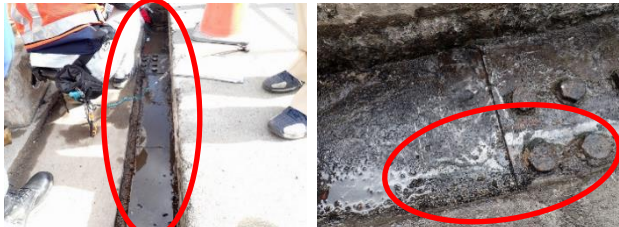
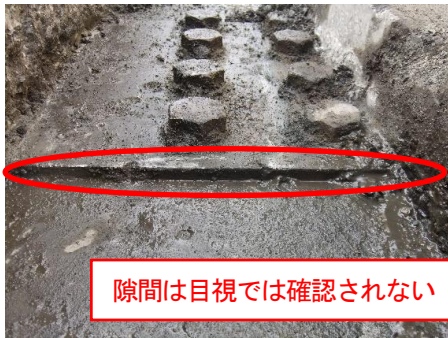
写-4 鋼床版上面の状況

滞水が見られる

腐食等はなく健全である

(a)撤去部表面状態

(b)添接板の状態

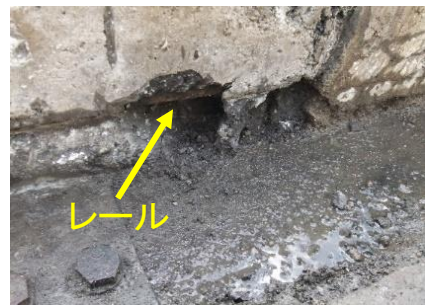
写-5 調整コンクリート空洞状況(左)

歩道部の調整コンクリートに空洞等が確認された要因は、カウンターウェイトが目的と思われる鋼鉄製の50kgのレールが密に埋設されており、コンクリートの充填不良が生じやすい施工条件であったためと考えられる。

車道部は鋼床版上に防水機能を有するゲースアスファルトが敷設されているのに対し、歩道部は調整コンクリート上に防水層が設置されているものの歩車道境界の縁石上には防水層が設置されていない。これらの現地状況から、舗装撤去後に滞水が確認された要因は、過去に実施された橋面補修工事において、防水層の端部処理が十分に施されていないこともあり、歩車道境界の縁石と舗装の境界部や壁高欄際から雨水が浸透し、調整コンクリート内に滞水していたためと推察される。

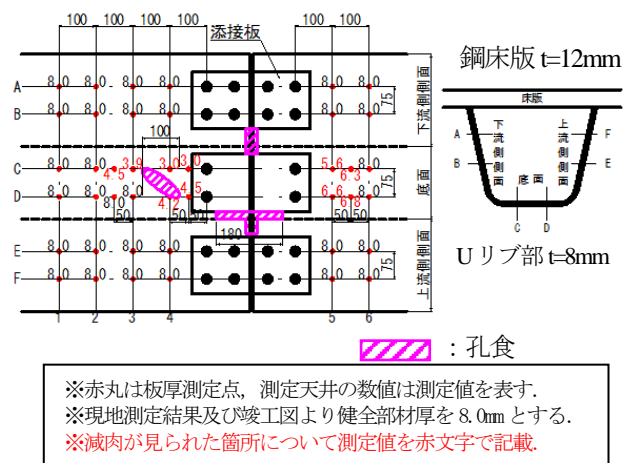
図-5 板厚測定箇所と結果 平面図(上)、断面図(下)

箱桁内において実施したUリブ孔食箇所の板厚測定の結果を図-5に示す。板厚測定の結果、健全部板厚8mmに対して最大5.0mmの減肉が見られた。いずれの測定箇所においても減肉が見られるのは底面であり、減肉範囲についても孔食箇所を中心として局所的であった。

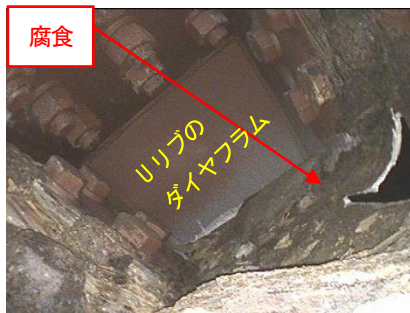
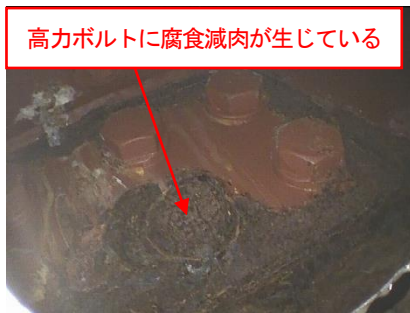
写-6 CCDカメラによる撮影画像

CCDカメラによる内部状態の確認の結果、写-6のように添接板付近において腐食が見られた。また、一部の高力ボルトにおいても減肉をとまなう腐食が見られた。

ただし、橋面において滞水が確認されたものの、Uリブ内への顕著な漏水は確認されなかった。なお、Uリブの両端にはダイヤフラムがあり、橋軸方向は閉塞されている(図-6)ことが確認された。

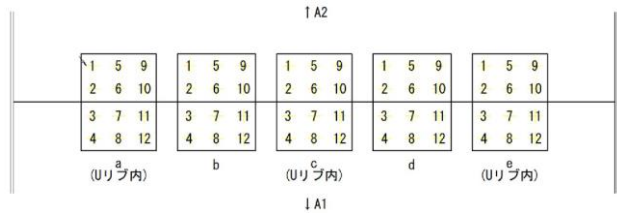
図-7 ねじ山数測定箇所位置図

また、孔食部において一部のボルトでねじ山の数が少ないもの(図面のボルト長、板厚から算出される余長より短い)が見られた。図-7、表-2より、余長部が短く締め込み不足の可能性のあるものは、Uリブ内の添接部にのみ見られた。

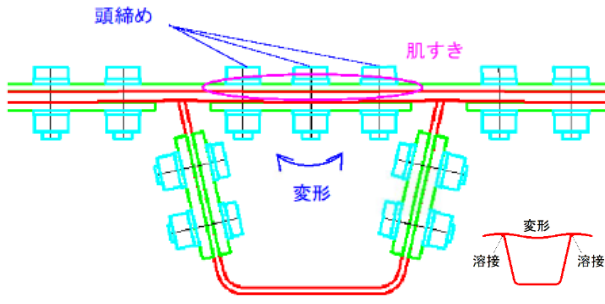
図-8 肌すき発生の概念図

ボルトの山数調査の結果から、添接板とデッキプレート間に肌すきが生じていると考えられる。これは、Uリブの溶接によりデッキプレートには製作の過程で図-8のような変形が生じやすいことに加え、Uリブ内には工具が入らないため締め付け管理が難しい頭締めによりボルトの締め付けが行われたことに起因するものと考えられ、そこからUリブ内に雨水が漏水していたと推察される。

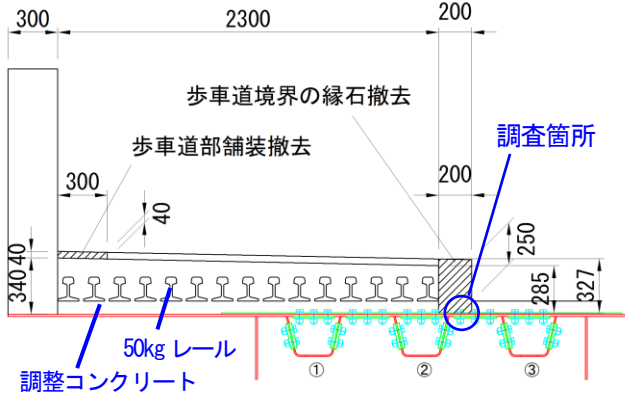
図-9 橋面の状態確認調査箇所

橋面の状態確認調査では、添接板に肌すきは確認されなかったが、これは調査対象箇所(図-9)がUリブ直上ではなく、Uリブ同士の間部分(通常締め付け可能な部分)であったためと考えられる。

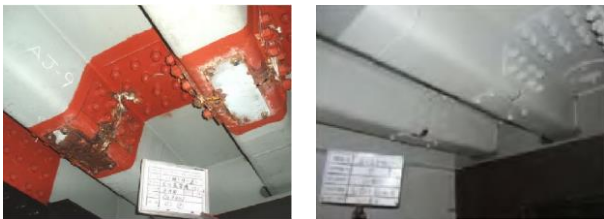
写-8,9 H20定期点検(左) H26定期点検(右)

当該箇所は、H20の定期点検で損傷が確認され、H25に補修工事（Uリブ塗装、橋面防水）が実施されている。その後、H26、R1に定期点検が実施され、R2に損傷調査を実施した。

H26点検では、H25の補修工事による改善が見られるが、R-1点検及びR2調査では損傷の進展が見られる。
