# 予防保全にむけた橋梁の 長寿命化修繕計画策定について

坂本 千秋<sup>1</sup>・増田 寛四郎<sup>2</sup>

# 鋼床版デッキプレートUリブ部腐食の 調査及び補修について ～古川高架橋～

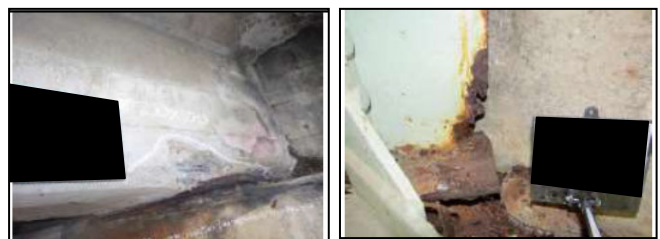
図-4 補修優先順位上位橋梁の損傷例

図-4に、補修優先順位上位の橋梁の損傷例を示す。

A橋の損傷例

B橋の損傷例

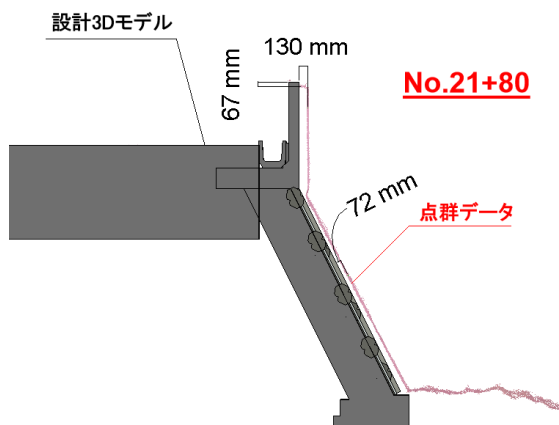
図-13 重ね合わせた横断データ

図-11の点群データと図-12の設計3Dモデルと重ね合わせてその差分を測ってみる。重ねただけでは分かりづらいので測点で横断を抽出し2つのデータの差分をソフト上で計測してみた。それを図-13に示す。特に注意すべきは、二時期のいデータ比較には、基準点の精密な座標の配置と記録が不可欠である。

このように差分を計測することが出来れば、沈下の程度や状態の把握がしやすい。

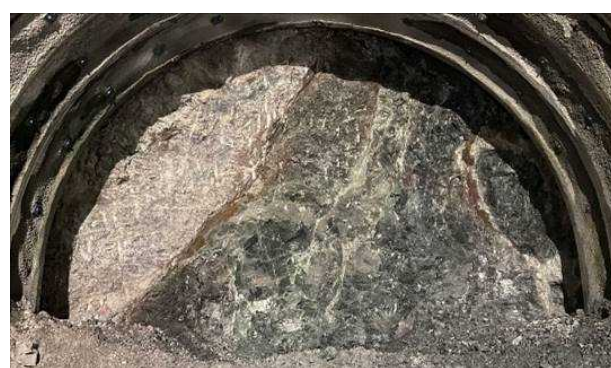
写真-3 切羽状況 (TD2,479 m)

図-5 に本区間の地質水平断面図(トンネルスプリングラインの高さ(以下、SL という))を、写真-3、4 に代表的な切羽写真を示す。図-5 では、安山岩質自破碎状溶岩をその性状により塊状部と細片状部の 2 つに区分している。

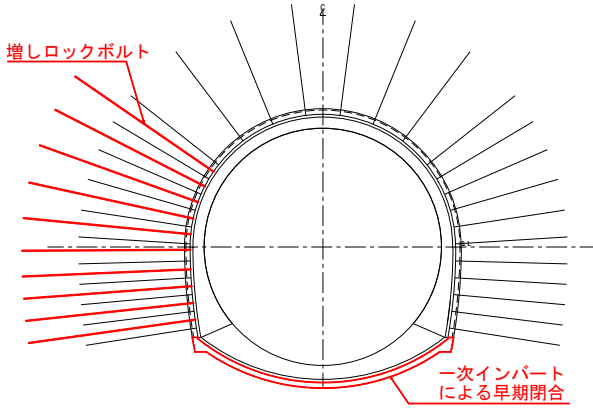
図-6 対策工例

強変質の安山岩質自破碎状溶岩がトンネル側方に分布すると、トンネルの左右片側だけ、想定以上の変位が発生する状況が認められた。このような場合には、トンネルの掘削を一旦停止し、増しロックボルトや一次インバートによる早期閉合などの対策を行っている。

図-6 に対策工の例を示す。

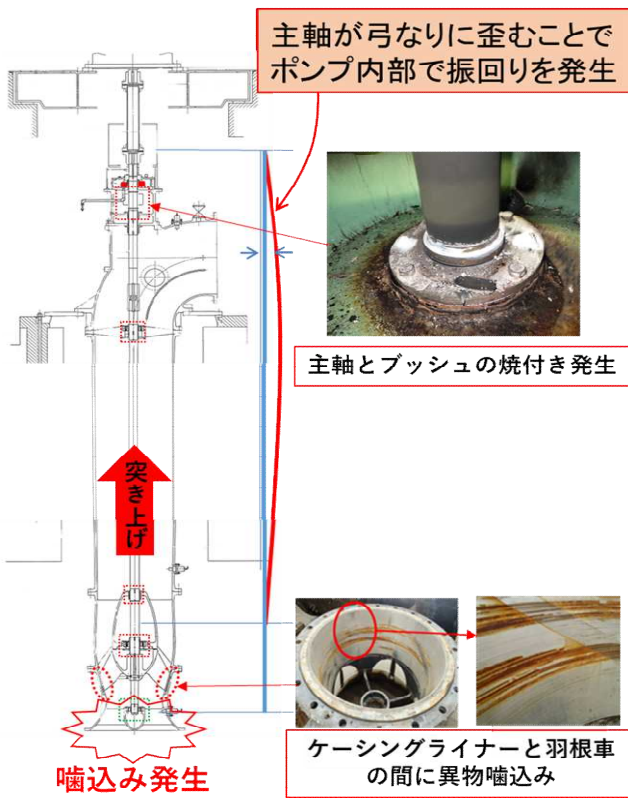
図-7 ポンプ不具合発生過程

図-7より、ケーシングに摺動傷が有ることからポンプが稼働した際、羽根車とケーシングライナーの間に青いビニルシート片が噛込んだことにより、主軸が突き上げられる。主軸は上に減速機があることから、突き上げられた際に力の逃げ道を失い、ポンプ内部で主軸が弓なりに歪む。その状態で主軸が触れ回った結果、軸受などに水平方向の力が加えられて、焼き付きを起こし動作不良に陥ったと考えられる。

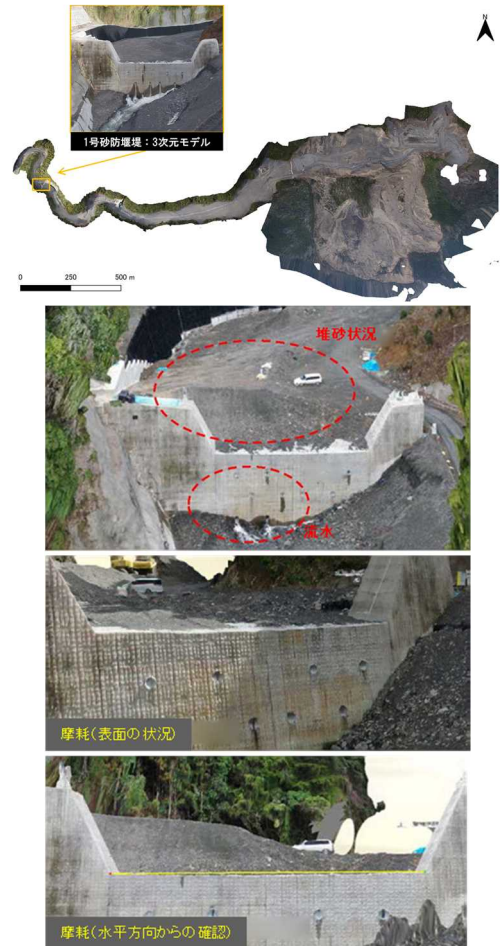
図-6 上) SfM解析で作成したオルソ画像  
中・下) 3次元モデルによる堰堤の変状推定

インターバル撮影した静止画はオーバーラップ85%以上になるよう設定しており、計208枚の連続した静止画とSfM (Structure from Motion) 解析により、栗平地区全体のオルソ画像と3次元モデルの作成を行った。使用したSfM解析ソフトはMetashape (Agisoft社)であり、解析時間は約2時間であった。オルソ画像(図-6)からは対象地区全体の土砂堆積侵食を迅速に確認することができた。また、砂防施設の3次元モデルから、堰堤の洗掘による破損や摩耗について確認できた。3次元モデルは静止画に比べてテクスチャが粗くなるため、ひび割れ等の細かい変状を把握するのは困難であったが、地区の全容を視覚的にわかりやすく俯瞰できることから、点検・調査において地区全体の変状や土砂流出・堆積状況を判断する際に活用できることが示された。

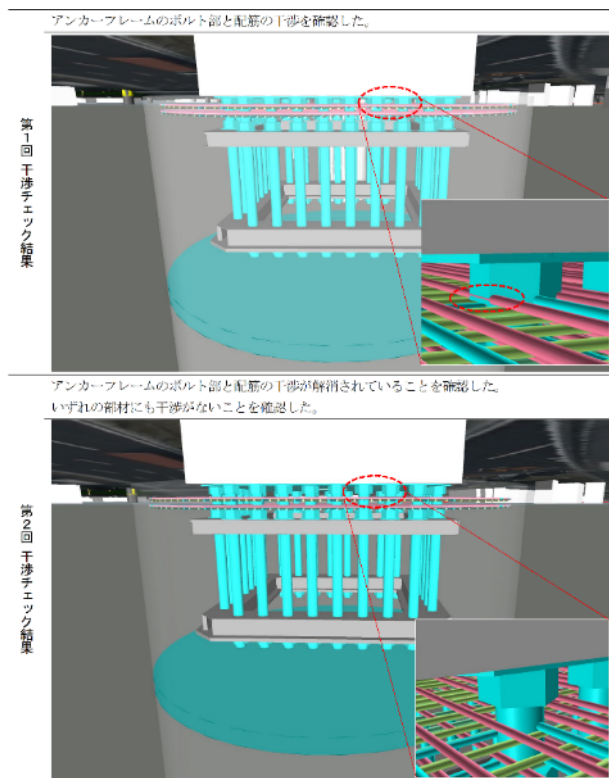
図-6 PM-19橋脚干渉チェック結果

PM-19橋脚を対象に、橋脚アンカーフレームとニューマチックケーソン基礎頂版部の配筋構造について、干渉の有無をチェックした。干渉チェックの概要を下図に示す。干渉チェックの結果、アンカーフレームのボルト部とケーソン頂版の配筋の干渉が確認されたため、設計に反映し、頂版の配筋を変更した。配筋変更後、再度干渉チェックを実施し、いずれの部材にも干渉がないことを確認した。

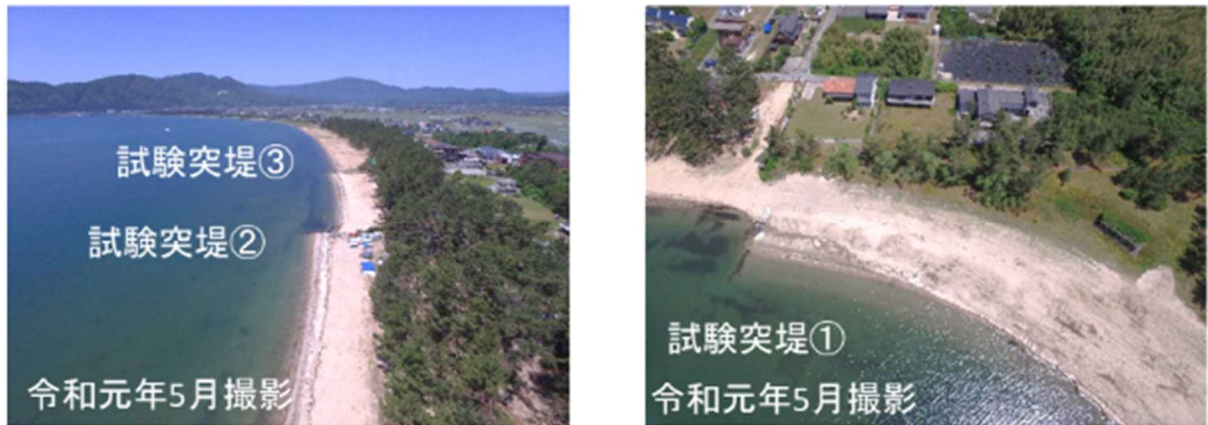
写真-2 近江白浜地区における試験突堤の実施状況

近江白浜地区については、現在試験施工として袋詰玉石の突堤が3基整備されている（写真-2）。試験突堤の設置により、鴨川河口からの漂砂の堆積が見られ、侵食傾向が顕著であった河口部左岸の湖浜は安定している。これより、今回の試験施工により一定の効果が確認された。ただ、明川河口部で、試験突堤により一定の効果は確認されるが、満砂状態であり、試験突堤の高さが不足が確認された。

今後、突堤必要高に関する試験施工として、現試験突堤の高上げを実施し、突堤諸元の確認を行う必要がある。また、試験突堤①よりも鴨川河口側については、さらに湾曲が大きく、汀線の角度変化も顕著となるため、これらの区間の安定化に向けた試験も行い、突堤群による効果を見極めていくことも重要である。

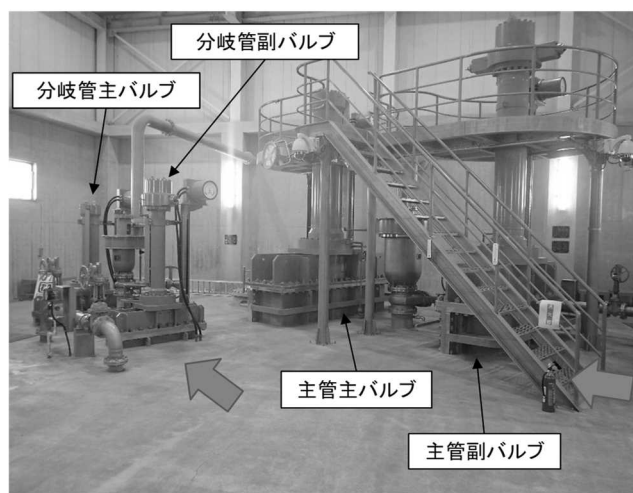
写真-1 バルブ室 主管・分岐管バルブ配置状況

平成10年の管理開始以降、主管・分岐管共に主バルブの油圧シリンダの分解整備は15年経過した平成25年に実施されており、内部のパッキン等の取替を行っているが、副バルブについてはこれまで実施されていない。副バルブは主バルブのメンテナンス用であり主バルブに比べて使用頻度が少なく、パッキン等の劣化の進行は遅いが20年以上経過しており、点検の結果からもシリンダ部のVパッキンから若干の油にじみも確認されていることから、今後分解整備が必要な状況となっている。ダムの実運用に直接関わらない設備であるが、流水遮断機能を有しており、優先順位は低いものの健全な状態は保持しておかなくてはならない。

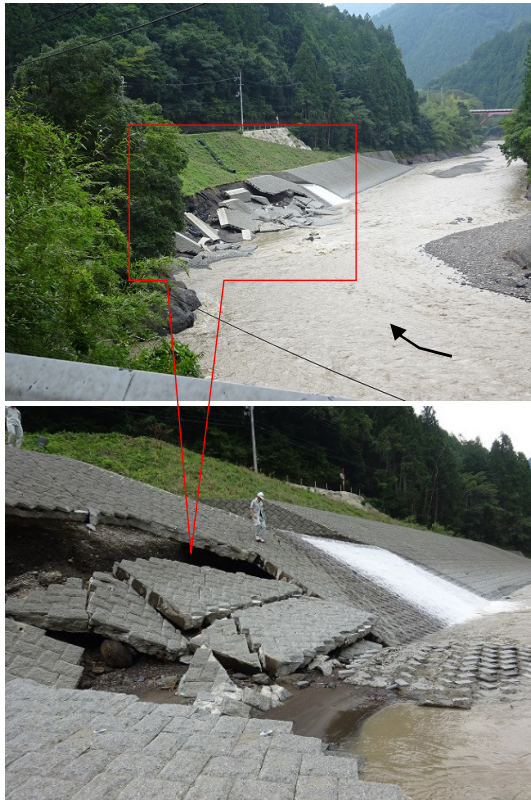
写真-3 西川 (十津川村永井)  
河床洗掘による背面土砂流出、ブロック折損

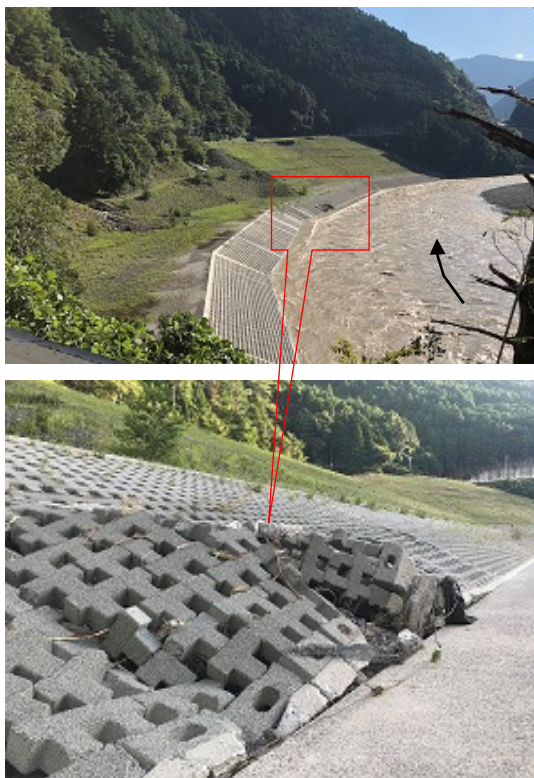
写真-4 熊野川 (十津川村上野地)  
流体力によるブロックめくれ

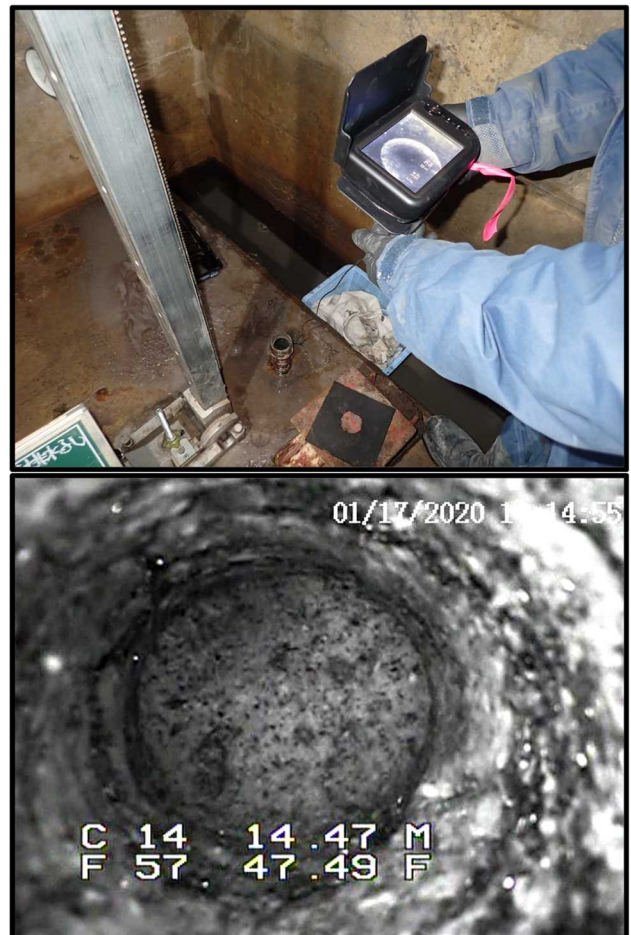
図5 リボーリング後の状況 (No.15)

基礎排水孔のリポーリングを行った結果、孔内の詰まりが解消された(図-5)。リポーリング後、No.14, No.15, No.18, No.19およびNo.20の基礎排水孔における孔底深度はいずれも基礎面深度に達しており、建設当初の削孔長(基礎面深度+5m)付近まで深度が確認された(表-1)。

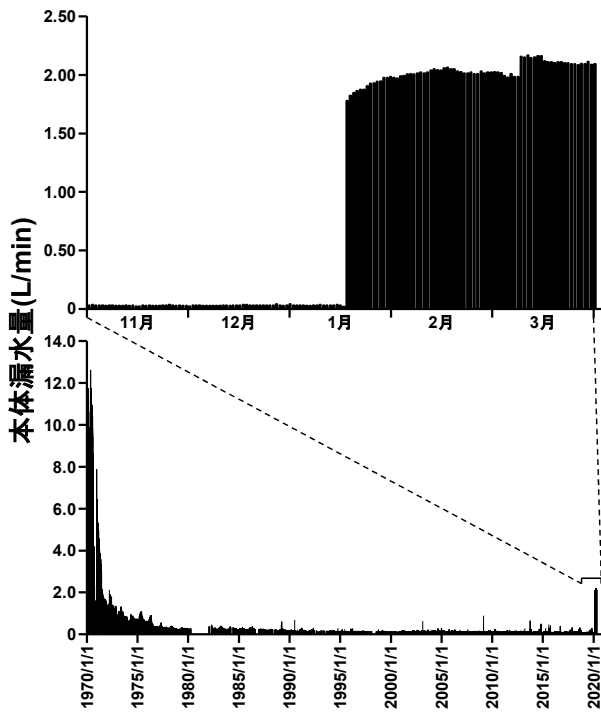
図-6 本体漏水量の時間的変動

リボーリング後、本体漏水量は0.2 L/min程度から2.0 L/min程度に増加した (図-6)。漏水量が増加した要因としては、リボーリング実施により孔内の閉塞状況が解消され、孔底深度が基礎岩盤まで達したことによるものと考えられた。他方、本体漏水量の計測が行われる基礎排水孔が位置している右岸監査廊の直上には、減勢池が位置していることから、減勢池における水位の上昇と漏水量の増加が連動している可能性が考えられた。本体漏水量はリボーリング実施後に増加したが、湛水当初に経験した最大値と比較して少ない値で推移していることから経過観察を行うこととした。

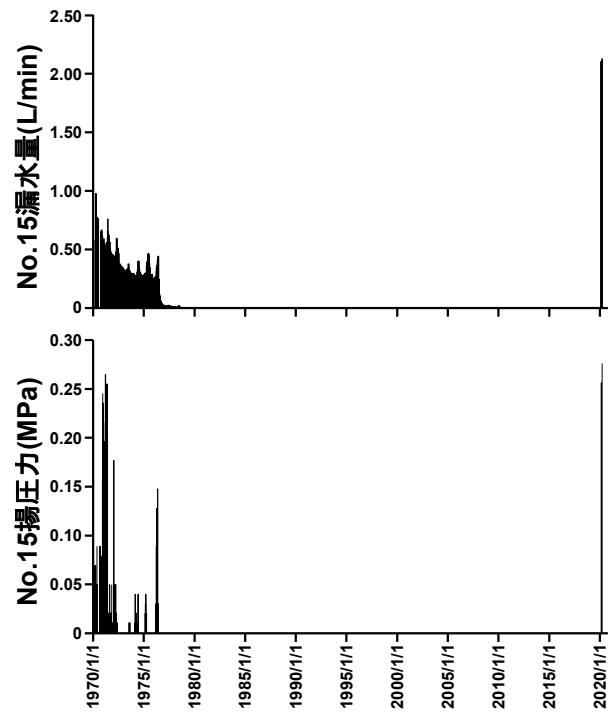
図-7 No. 15 基礎排水孔における漏水量および揚圧力

No. 15の漏水量および揚圧力はリボーリング後に大きく増加した (図-7)。漏水量は管理開始当初のおよそ2

倍である2.0 L/min程度に増加し、揚圧力については管理開始当初と同程度 (0.25 - 0.30 MPa) に増加した。リボーリング前に0 L/minであった漏水量はリボーリング後に大きく増加したことから、これに伴って揚圧力が増加したものと考えられた。漏水量が管理開始当初の2倍程度に増加した原因は特定できないが、揚圧力については試験湛水当初と同程度であることから、No. 15の基礎排水孔については今後の測定値の推移に注視していくこととした。

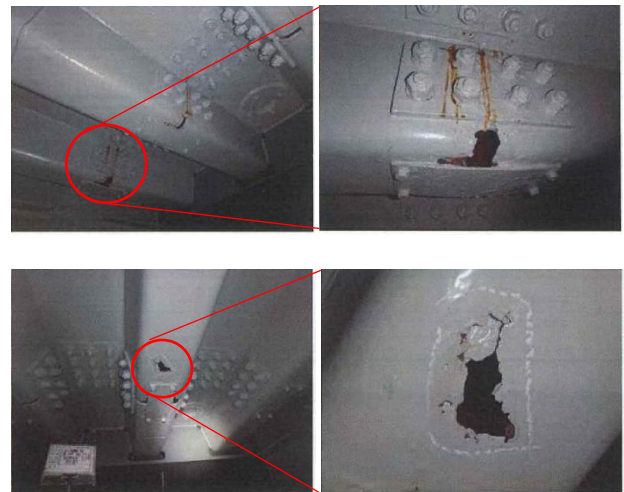
写-2 鋼床版Uリブの損傷写真

損傷写真を写-2に、損傷位置を図-3に示す。

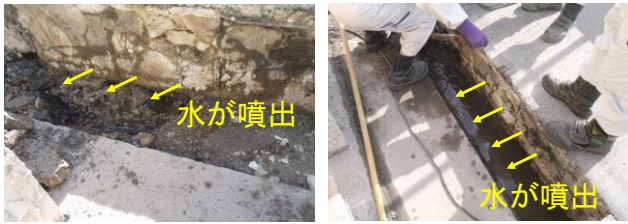
写-3 歩車道境界の縁石撤去

歩車道境界の縁石および歩道部舗装の調査結果を写-3に示す。歩車道境界の縁石等を撤去したところ、歩道部の調整コンクリートに空洞等が確認された。また、縁石下の敷モルタルが湿っていることが確認され、敷モルタル撤去と同時に歩道側から水が噴出し、歩道下が全体的に滞水している状況が確認された。一方で、写-4に示されるように鋼床版上面に腐食は見られず、添接板とデッキプレート間に目視では隙間は確認されなかった。

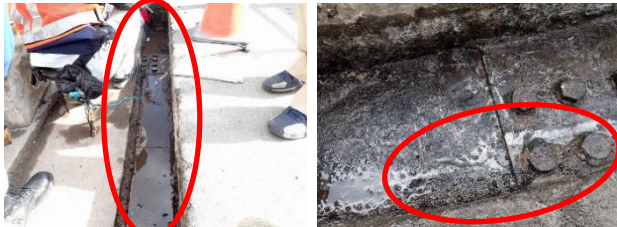
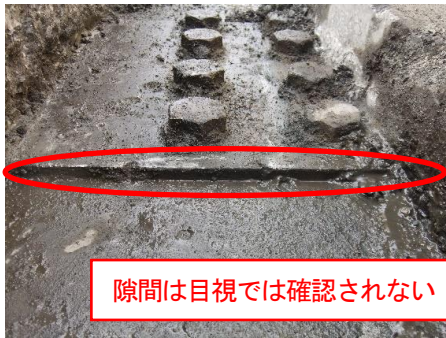
写-4 鋼床版上面の状況

滞水が見られる

腐食等はなく健全である
