工事完成後に発生した歩車道境界ブロックの破損事例について

村岸 捺世

近畿農政局 農村振興部 地域整備課 (〒602-8054京都市上京区西洞院通下長者町下る丁子風呂町)

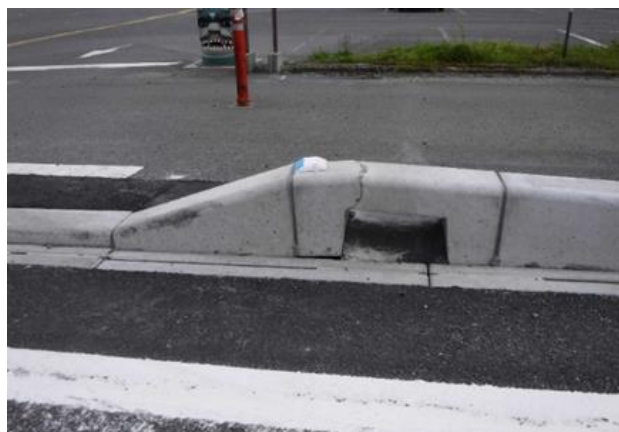
写真-1 縁石(水抜き穴付き)破損状況

破損が確認された縁石は、全て乗入部の斜型ブロック横に配置された水抜き穴付き縁石であった。縦断方向に強い力が加わったためにひび割れ浮き上がっている。

破損した縁石は全て穴あきタイプであるため、応力が

集中しやすい隅角部からひび割れが進行していた。
上記の原因について、施工業者、縁石メーカー、側溝メーカー、設計コンサルタントに見解を求めた結果、

今回の破損は縁石(水抜き用)を斜型ブロックの隣に配置したため圧縮力が水抜き穴の弱い部分に集中してしまったことが大きな要因と考えており、今後、同様の縁石施工を行う際の参考にしていただければ幸いです。

- 破損した縁石は全て「水抜き用」であったが、そもそも乗入れに近接した位置に水抜き穴を設ける必要性は低いため、現地の排水勾配等を考え「水抜き用」の使用は必要最小限とした。
- 縁石(水抜き用)設置時に穴の下部分をモルタルで閉合し、縦断方向の圧縮力に抵抗できるようにした。
- 縁石の目地にはモルタルではなく圧縮力を吸収できる発泡樹脂製の目地材を使用した。

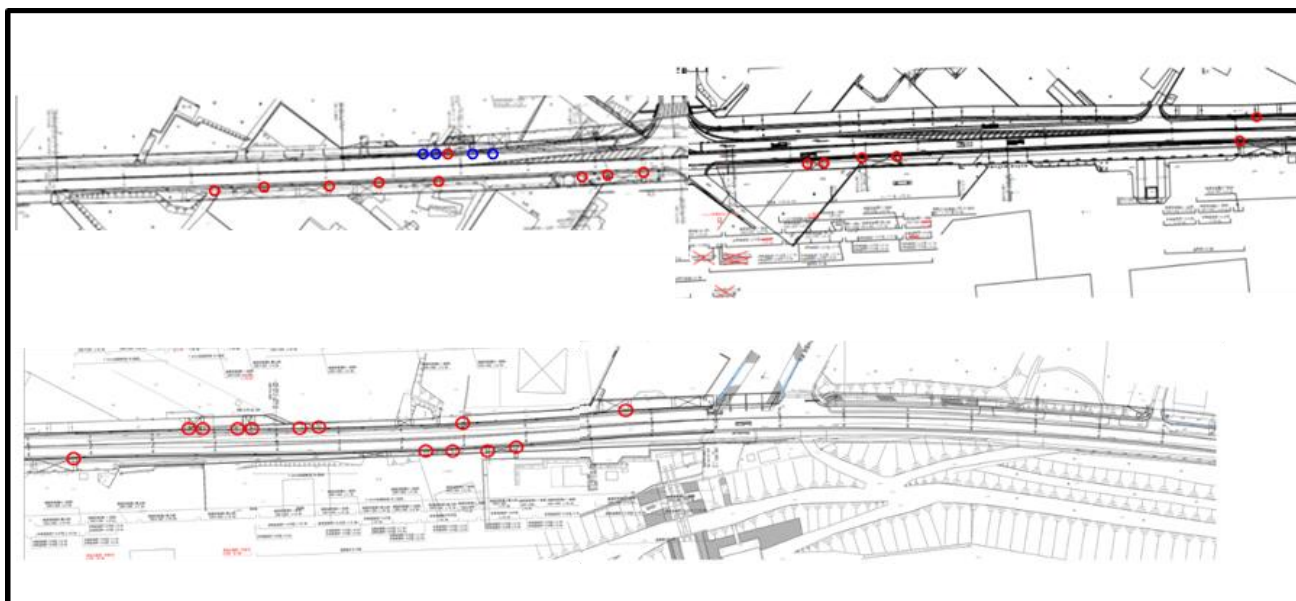
図-4 縁石ブロック異常箇所図

さらに6月～2月にかけて経過観察を行った結果、11月までは新たなクラック発生が確認されるなど変状が進行していることが確認されたが、2月の調査では新たな破損

は確認されておらず変状は収束したものと考えている。
割れている箇所と発見日時を以下図-4、表-2に示す。

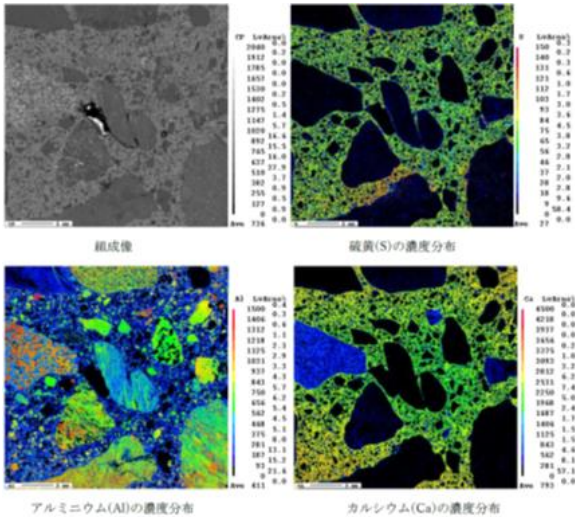
図-6 EPMA マッピング像

マッピング像を図-6に示す

硫黄・アルミニウム・カルシウムのマッピング像では、白>赤>橙>黄>緑>青>紫>黒の順に濃度が濃くなる。

ほとんどが青と緑であり、エトリンガイトが生成される環境である特徴は見受けられなかった。

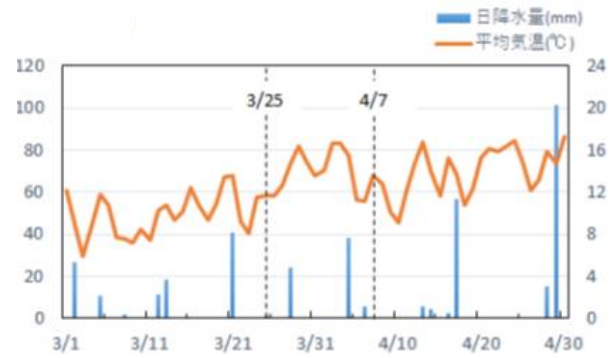
図-7 気象庁観測データ(京田辺市)

発生前後の気候を、現地から最も近い京田辺市気象庁観測データより確認した。(図-7)

しかしながら検査日から最初の異常を確認した日まで(3月25日~4月7日)の平均気温は16°C以下であり、熱による異常膨張は考えにくく、また大きな温度変化があったとしてもコンクリートの膨張で生じるひずみは10°Cの変化で100μに対し、最大圧縮応力がかかる時のひずみが2000μと十分に大きい温度変化による膨張が原因の可能性は低いと考える。
