原松原線トンネル工事における地質調査結果と施工時の差異に係る考察および対策工について

濱田 大輔¹

¹滋賀県 湖東土木事務所 道路計画課(〒522-0071滋賀県彦根市元町4-1)

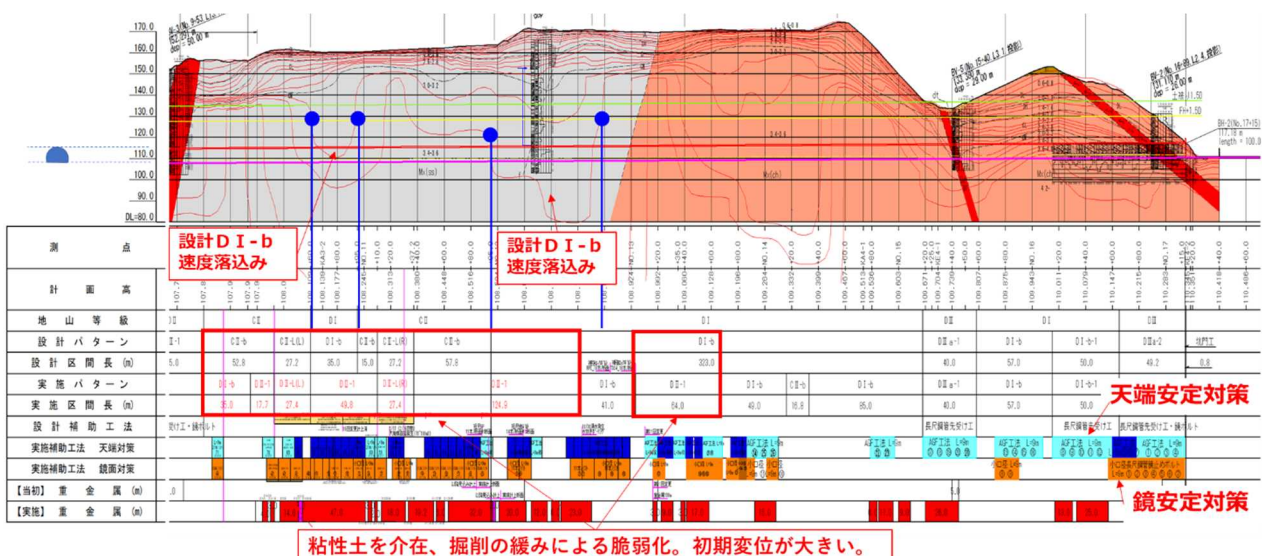
図-3-1 補助工法実施箇所および重金属含有土分布(地質縦断面図)

実際の掘削においては、混在岩に潜在的に粘性土が介在しており、掘削に伴う応力解放による亀裂開口により地山が脆弱化し、天端の抜け落ち、鏡面の押出し等が随所で発生したため、当初設計に比べて多くの箇所でも補助工法を追加実施することとなった。

また、重金属(ヒ素)についても、当初想定した破碎帯以外の区間からも出現し基準超過重金属含有土処分についても大幅な追加対策が必要となった。

図-3-1ならびに表-3-1に補助工法の実施箇所と重金属含有土処分量の比較を示す。

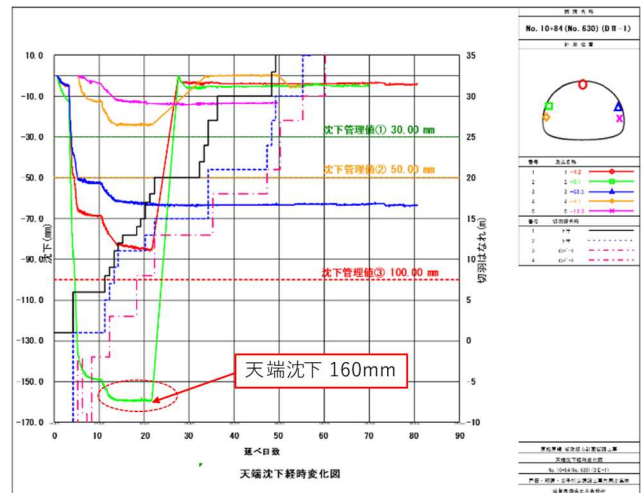
図4-2 天端沈下経時変位図

対策3の箇所においては、図4-2に示すように天端沈下で160mmと非常に大きな変位が急激に生じており、対策1・2同様に補強ロックボルトによる対策を行ったものの、変位収束傾向が見られなかったことから、対策工の再検討を行った。

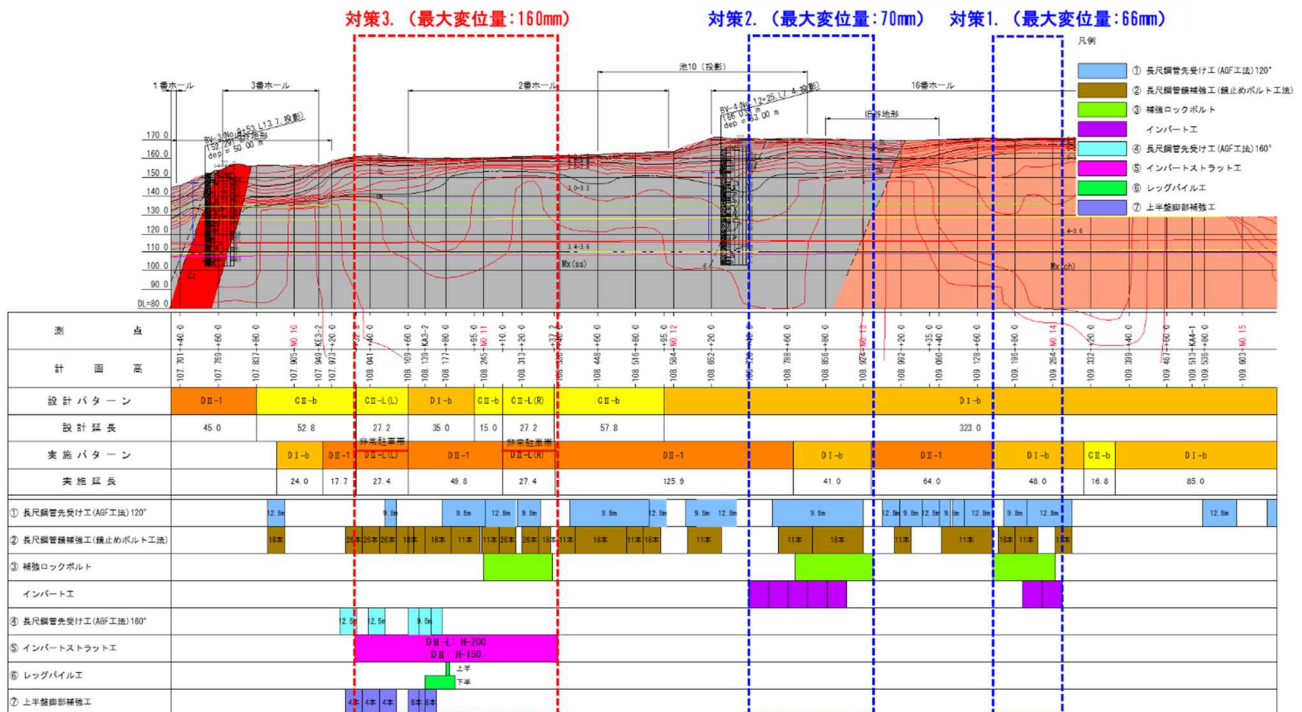
図4-1 対策工実施箇所(地質縦断図)

3.(2)に記載したように想定以上に脆い層の存在により支保パターンの変更や補助工法(天端・鏡)の追加の他にも、図4-1の対策1・2・3の箇所においては、変位(内空変位・天端沈下)の増大が認められた。

対策1・2の箇所においては、変位の増大が対策3ほど大きくはなく、補強ロックボルトおよび本設インバートの先行実施による早期閉合にて変位の収束を図った。

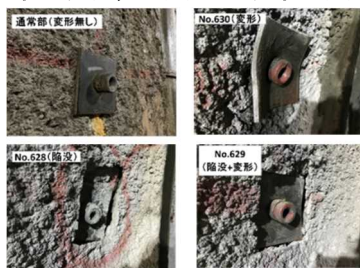
写真4-1 ロックボルト変状写真

対策3実施箇所におけるトンネル坑内の変状としては、ロックボルトの変形および吹付けコンクリートのクラックが発生し、発生箇所はトンネル両肩部に集中している。図4-3に変状展開図、写真4-1に変状写真を示す。

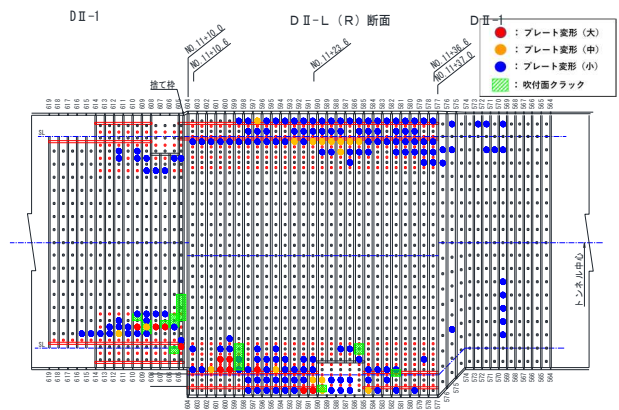
図4-3 変状展開図

- a) 変形余裕量を超える内空変位・天端沈下の発生
- b) 掘削と同時に急激な変位の増大
- c) トンネル変状は両肩部に集中が、挙げられる。

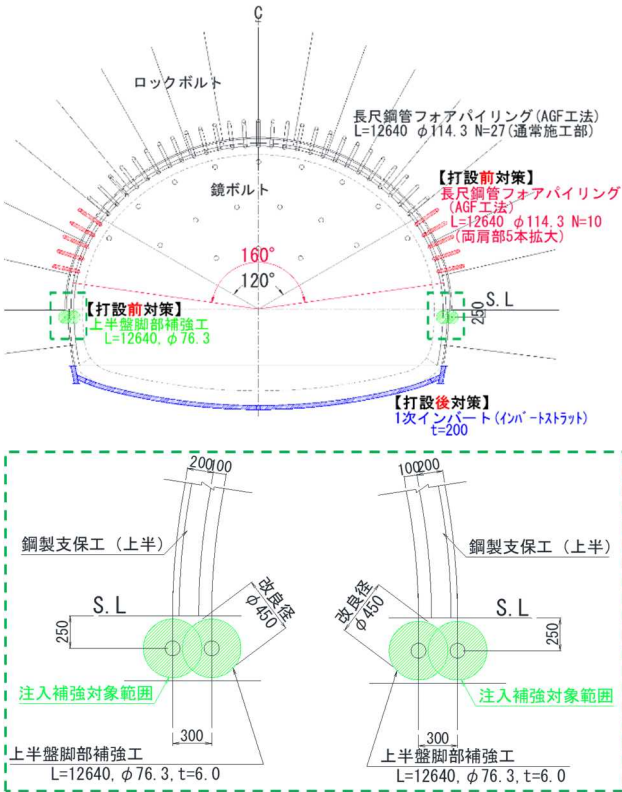
図44 対策工

a)については、内空変位・天端沈下量が増大することに伴うトンネル崩壊の恐れがある。そのため、早期に変位を抑制する必要がある。早期閉合が有効であると考え、図44に示す対策工のうち一次インバート(インバートストラット)を施工することとした。

b)については、掘削と同時にトンネル内側への内空変位の増大、天端沈下の増大が見られることから、変位を確認してから対策工の実施では遅いと考え、図44に示す対策工のうち、上半盤脚部補強工を行うこととした。

c)については、ロックボルトの変形・吹付けコンクリートのクラックが天端部ではほとんど見られず、両肩部に集中していることから、掘削時の天端の崩落対策として実施している補助工法(AGF)により天端部の緩みの範囲が抑制されることで、天端部には地山側からトンネル内側への力の発生を抑制していると考え、補助工法(AGF)の実施範囲を図44に示すように、120° から160° に拡大施工することにより、両肩部の緩みの範囲を抑制させることとした。

この際、掘削方法についても上半先進工法では上半と下半が離れることとなり、一次インバートによる閉合時には既に変位が増大していることから、上下半の距離を3m、一次インバートまでを上半から5mとなるようミニベンチカット工法で早期に閉合することとした。

具体的には、上半盤掘削前に、上半鋼製支保工下部に鏡ボルトで使用する鋼管を打設し、シリカレジンによる地山の改良を行うことで上半盤脚部の剛性を向上させ、沈下対策を行った。

前節で記載した、掘削方法の見直しならびに一次インバート施工による早期閉合、トンネル掘削範囲周辺を既存の補助工法を応用適用した。その結果として、上半盤脚部の沈下対策、両肩部の緩み抑制対策を実施することにより、ロックボルト・吹付けコンクリートへの変状を発生させることなく、内空変位・天端沈下量を減少させることができた。(表4-1)

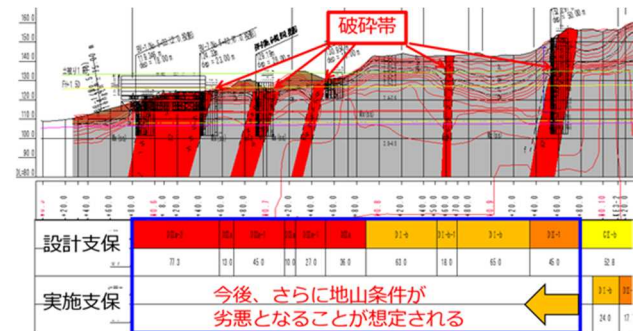
図5-1 今後の地質状況(地質縦断面図)

図5-1に示すように、起点側坑口部にかけて複数の断層破碎帯が事前調査から確認されており、弾性波探査速度も全体的に低くなっていることから、今後さらに地山条件が劣悪化することが想定された。
