# 白色凝灰岩に起因する 道路法面変状発生への対応事例について 日高豊岡南道路山本地区

2020年11月に供用開始した自動車専用道路の日高豊岡南道路(国道483号北近畿豊岡自動車道)は、その5ヶ月後の2021年3月18日に山本地区の切土法面に変状が発生し、急遽全面通行止めを実施した。その後、防災ドクター(学識経験者)に現地診断を実施して頂き、応急対策及びボーリング等の現地調査を行った。恒久対策にあたっては、特異な「椅子型すべり」であること、分布範囲や劣化程度の把握の難しい「白色凝灰岩」に起因する変状であったため、国立研究開発法人土木研究所、国土交通省国土技術政策総合研究所による技術指導を受け、慎重に検討を進めた。本論文は、今後、他の地域で白色凝灰岩対応を行う際の参考事例になるものと考えている。

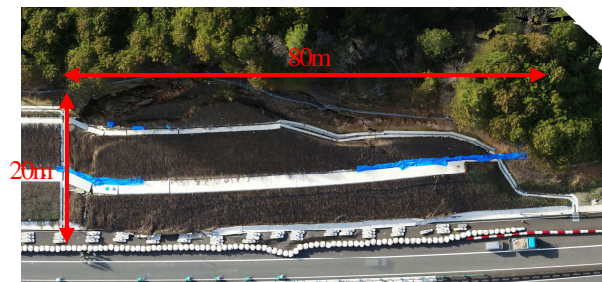
図-2 全景写真

変状範囲：国道483号日高豊岡南道路(山本地区)

No.125+60～No.126+40付近

変状規模：幅約80m、高さ約20m、奥行き約40m

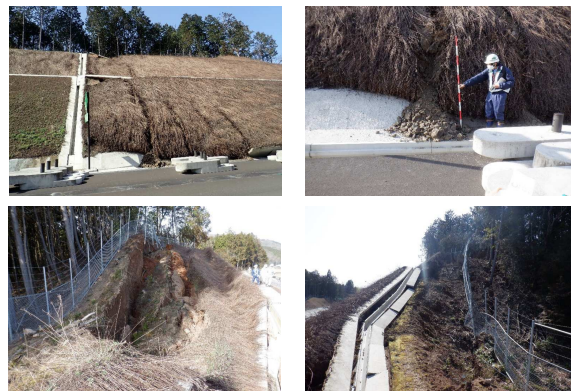
図-3 法面変状

2021年3月18日朝、日高豊岡南道路の切土法面で変状が発生し、その後変状が進行した。直前に多量の降雨があったことから、誘因は降雨であると言える。

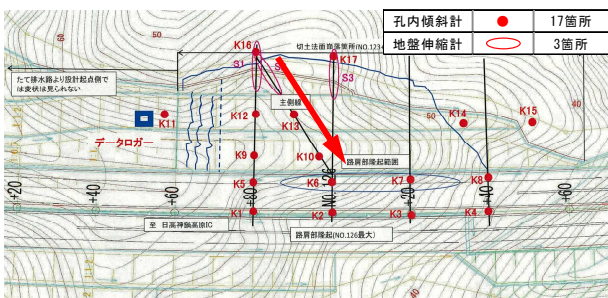
図-4 孔内傾斜計・地盤伸縮計設置箇所

伸縮計及び傾斜計は、図-4に示す位置に設置した。傾斜計は、すべりの不動点中心に置き、すべりの影響がないことを確認した。伸縮計は、不動点と滑動点をつなぎ、伸縮によりすべりの変動を確認した。

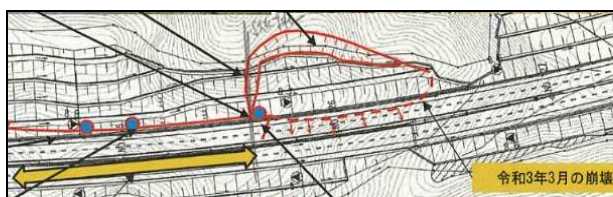
図-7 白色凝灰岩の出現位置

山本地区では、当該地区の南西側において 2020 年 6 月に地すべりが発生している。この時の発生原因として、白色凝灰岩層の存在が明らかにされている。また「白色凝灰岩層の層理面は、おおむね道路と並走する走向で、緩い流れ盤である」との報告がなされている。当該地区においてもこの白色凝灰岩層が連続し、法尻付近に出現することも確認されている。したがって、今回の地すべり発生の素因には「白色凝灰岩層が流れ盤構造で存在していること」が第1に挙げられる。

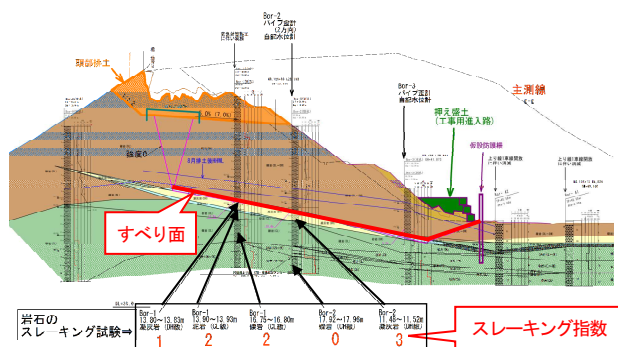
図-8 スレーキング指数断面図

脆弱な表層、凝灰岩層の下の硬い層など、全層でスレーキング試験を実施し、スレーキング特性を判定した。すべり面より上位層は、乾湿繰り返しを受けるとスレーキングするものとして検討した。すべり面についてはスレーキングに伴うすべり面強度の低下を検討した。すべり面より下位層は、スレーキングを受けないものとして検討した。

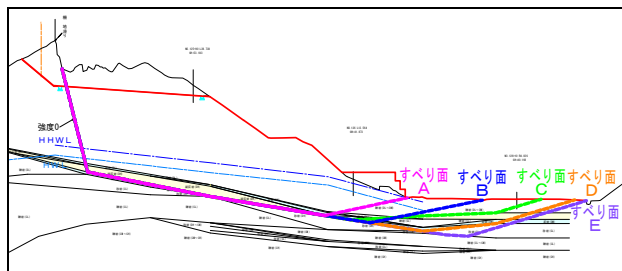
図-9 すべり面末端比較

粘着力  $C$  は層厚、内部摩擦角  $\phi$  は逆計算ですべり面強度定数 ( $C=8\text{kN/m}^2$ ,  $\phi=9.415$ ) を設定した。

ただし、すべり面末端は、凝灰岩の連続性を踏まえて確認すべきである。また、現道直下はスレーキングを考慮すべきである。

このことから、図-9 に示す当初すべり (すべり面 A) に対して、すべり面延伸した場合 (すべり面 B~E), 及び道路直下をしたを強度低下した場合の安全率を確認した。
