# 鹿野園地区 地すべり対策工事に関する 取り組みについて

奈良県 奈良土木事務所 工務第二課 (〒630-8303奈良県奈良市南紀寺町2-251)

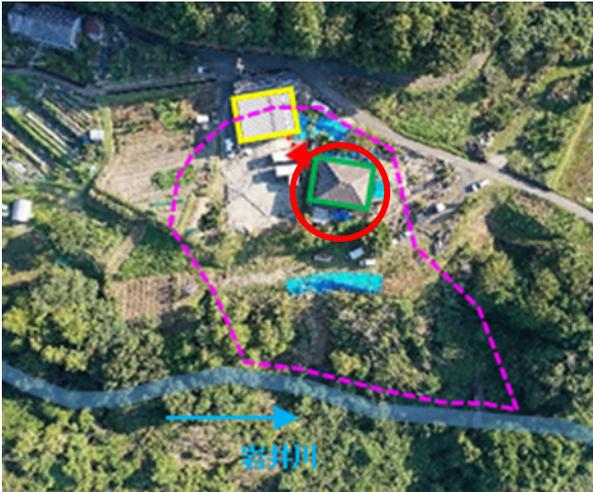
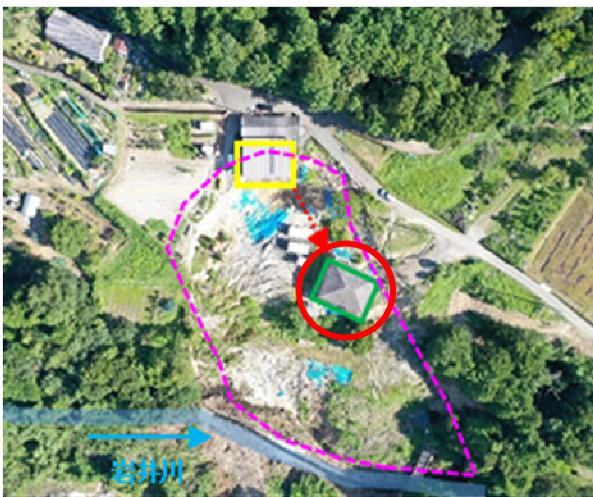
図-2 地すべり状況

2020年7月の降雨による被災状況を図-2に示す。写真の上下で見比べた際、民家が主側線上に移動していることが分かる。

写真上：民家移動前 写真下：民家移動後

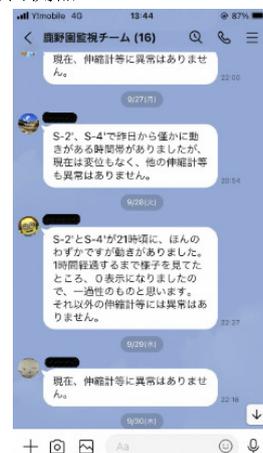
図-4 LINEアプリを活用した報告例

避難所閉鎖後も2人1班体制の班編制はそのままで、平日夜間及び土日祝の昼夜間は職員自ら事務所に常駐して地すべりの監視にあたった。現場警備員からの報告に加え、10分間隔で更新される斜面監視用システムの確認を主に行った。また、2020年11月からはLINEアプリを活用した監視報告体制に移行となり、奈良土木事務所職員10名で構成された鹿野園監視チームを設けて日替わりで対応にあたった。当番職員は平日は22時の1回、土日祝日は9時・16時・22時の3回、個人所有の端末を用いて伸縮計等に異常が無いかを確認し（図-3）、LINEグループ（鹿野園監視チーム）上で報告した（図-4）。伸縮計の変位等で異常がある場合は、連絡体制に則り各関係先に連絡する他、当番職員自ら現場へ出動し目視確認も行った。併せて警備員も24時間交代で現場の状況を目視で監視しており、斜面からの落石が頻発していないか、倒木は発生していないか等の報告を受けていた。更に、昼間は施工者も監視しており3重の監視体制を整えていた。これらのLINEアプリの活用及び警備員による監視体制は後述する恒久対策工事（I期工事）完了後、出水期が終了するまで続いた。

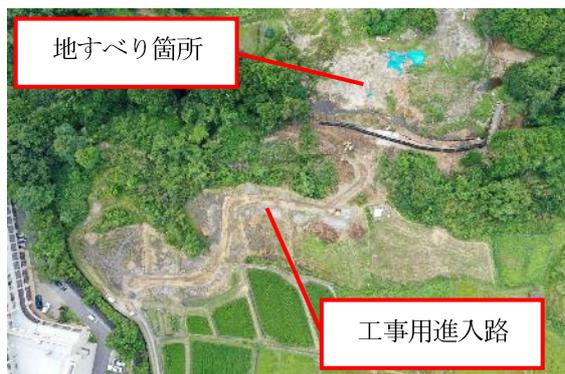
図-5 工事用進入路設置後

地すべりが発生した現場は、グラウンドアンカー工・横ボーリング工及び地すべりブロックの排土工の施工に取りかかる直前に活動が活発化した。滑動が続き、岩井川の河道閉塞が発生した場合、地すべりブロックの撤去の際に当初予定していた進入路からアプローチする手段が絶たれることが懸念された。こうした場合でも土砂を撤去できるよう、対岸から緊急で進入路を設けた(図-5)。また、河道が閉塞されても河川の水を流せるよう、直径300mm及び1000mmの排水管を約100mにわたり設置した(図-6)。更に浸水が想定される住宅地の土流側に、氾濫から住宅地を保全するため、高さ2mまで積み上げた大型土のうを約25mにわたり設置した。こうした進入路や大型土のう等の設置以降、地すべりの滑動が落ち着いたために使われる事態には幸いならなかったが、事態悪化を想定した迅速かつ必要な対応策だったと考える。
