# 室生ダム水質保全施設の運用状況と課題対応策 について

丹羽 祐也<sup>1</sup>・古賀 勝之<sup>2</sup>

<sup>1</sup>水資源機構 木津川ダム総合管理所 室生ダム管理所 (〒633-0315奈良県宇陀市室生大野3846)

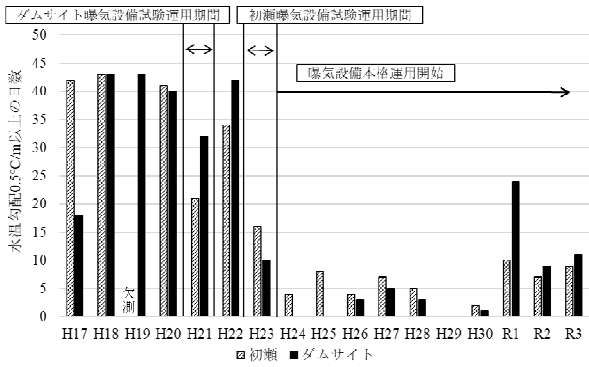
図4 曝気設備による水温勾配改善状況図

となった日数の合計を整理したものを図-4 に示す。曝気設備の本格運用を開始した平成24年度以降、水温勾配0.5°C/m以上の日数が減少していることから、曝気設備によりアオコの原因となるミクロシステイスの発生を抑えていることが分かる。

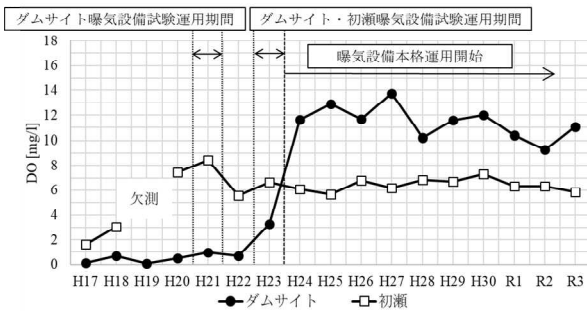
図5 曝気設備による底層DO改善状況図

ダムサイトEL.253~257m, 初瀬EL.272~274mでの7月から10月末までのDOの平均値を図-5 に示す。初瀬の底層DOの状況については平成20~21年でDOは高い

状態であるが、平成17年のDOと比較すると、DOは改善されたことが分かる。ダムサイトについては、平成24年度の本格運用開始以降、底層DOが大きく改善されていることが分かる。

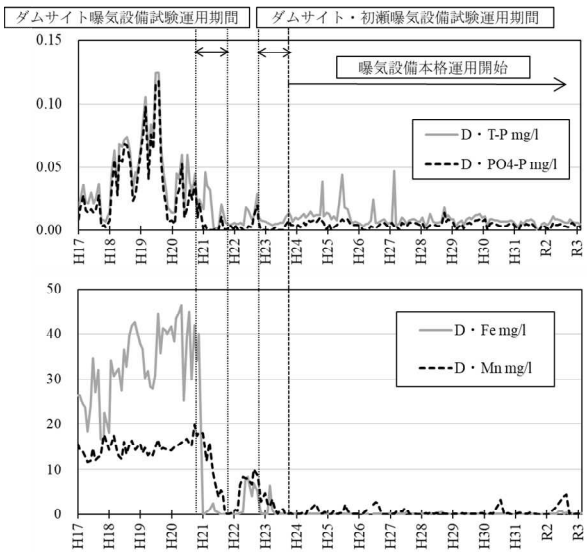
図6 深層曝気設備によるリン, 鉄, Mn溶出状況改善図

ダムサイト地点での全リン、オルトリン酸態リン、鉄、マンガン年平均を図-6 に示す。深層曝気設備の本格運用を開始した平成24年度以降、リン、鉄、マンガンの値が大きく減少していることから、リン、鉄、マンガンの溶出を抑えられていることが分かる。

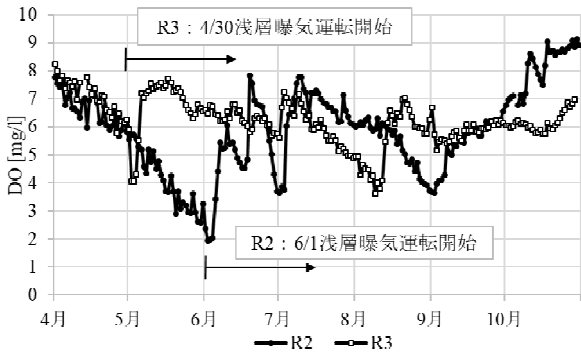
図-7 R2とR3の比較図(初瀬底層DO)

令和2年度の異臭味障害(カビ臭)は、奈良県営水道取水口付近で発生した藍藻類アナベナによるジェオスミンに起因するものであった。これは、5月上旬頃に形成された水温躍層により、初瀬付近の底層の酸素が消費され、底層DOが低下したことにより発生したと考えられる。そのため、令和3年度は、浅層曝気設備の運転開始期間について見直しを行った。図-7より、令和3年度では、初瀬付近の底層のDOが7mg/L以下(5mg/L以下の範囲拡大)を目安に、浅層曝気の運転について利水者と協議し、早期運転を開始したところ、令和3年度は、景観障害や異臭味障害は発生していない。

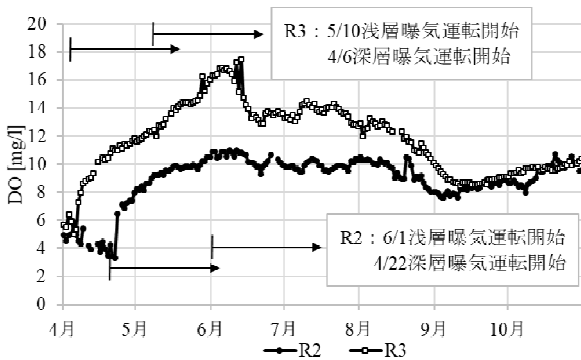
図-8 R2とR3の比較図(ダムサイト底層DO)

令和3年度のダムサイトの深層曝気設備運用については、底質の嫌気化、それに伴うリン、鉄、マンガンなどの溶出を抑制するため、4月の水質調査において、網場地点の底層(底上1m)のDOが3mg/Lを観測した時点で、深層曝気の運転を開始している。深層曝気の早期運転を実施したことから図-8より、4月中旬から底層DOは改善されていることが分かる。また、図-9より、底層のリン、鉄の溶出が抑制されたものと推察される。なお、マンガンについては、溶出の抑制には至っていない。この現象は図-6より、平成30年、令和2年の曝気設備運用開始後も起きているため、引き続き貯水池の監視並びに調査を行っていく。

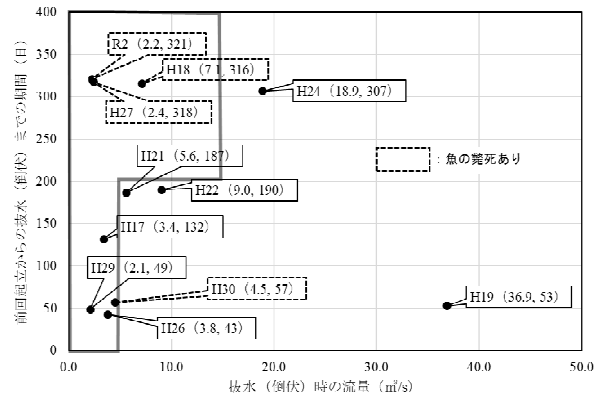
図-10 副ダム抜水(倒伏)時流量と副ダム滞留時間と副ダム倒伏で確認された魚の斃死状況

水質保全ダムは、出水による140m<sup>3</sup>/s以上の流入があった場合、自動でゴム堰が倒伏する仕組みである。また、自動倒伏が堆積土砂の陸上掘削を実施する10月までに無い場合は、ゴム堰を手動で倒伏している。令和2年度は、洪水期に140m<sup>3</sup>/s以上の流入がなく、自動倒伏しなかったため、中小出水によって流入してきた栄養塩が約1年間、水質保全ダムに蓄積されている状態が続いた。そのような状態の水質保全ダムを、流入量約2m<sup>3</sup>/s程度の平水時に手動で倒伏させたことにより、濁水を希釈するほどの流量がない状態で高濁度の水がそのまま流下し、酸欠により魚が斃死し

たものと推察される。なお、貯水池より直接取水している利水者への影響はなかった。

このため、令和3年度から6月以降の1回目の倒伏は100m<sup>3</sup>/s程度で手動倒伏を行い、それ以降は、自動倒伏とする運用を行っている。ただし、台風等による出水がなく、自動倒伏しない場合もあるため、貯水池の生物環境並びに利水者への影響を与えないよう、運用の検討を行った。図-10は水質保全ダム倒伏時の流量と水質保全ダムが起立してから倒伏するまでの期間と確認された魚の斃死状況を表した図である。これら過去11回の手動倒伏実績から、起立期間200日間未満の場合は流量5m<sup>3</sup>/s未満、起立期間200日間以上の場合には流量15m<sup>3</sup>/s未満で魚斃死のリスクが高くなることが分かる。したがって、令和3年度では堆積土砂掘削のため、手動倒伏させる場合は、流量15m<sup>3</sup>/s以上で手動倒伏を行うこととした。また、水質保全ダム貯水池内の水質状況を把握するため、令和3年度より水質計を設置し、観測を開始している。
