コンクリート床版橋における ポットホールの発生原因と補修対策

東 孝信¹・青木 清隆²

一般国道9号に位置する下鹿田橋は、竣工は1986年（昭和61年）で供用後37年が経過し、片側1車線、幅員は13.0mの橋梁である。

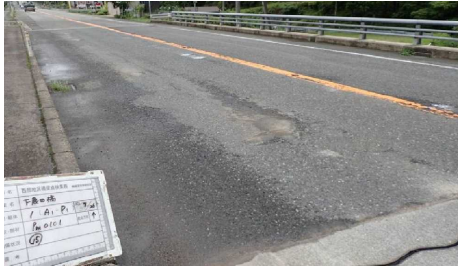
写-1 平成29年度の路面損傷状況

平成20年度に実施された定期点検では損傷は軽微であったが、平成25年度の定期点検において、車線の外側に舗装のひびわれや表層剥離が確認されている。平成29年度の定期点検では、車線内側への舗装の損傷箇所の増加に加えて、析出物のしみ出しが確認されている。

過去の維持管理として、路面のポットホールが確認された場合、橋梁上の舗装劣化と捉え、冬期は常温合材によるパッチング補修とし、春期以降は耐久性のある加熱合材による補修を実施してきている。

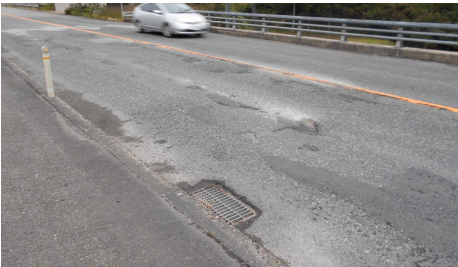
写-2 令和4年度の路面損傷状況

路面に発生したポットホールは橋梁上の舗装劣化と捉え、同じ補修を繰り返し実施されていたが、平成29年度の定期点検において舗装上の析出物のしみ出しが確認され、床版の土砂化が疑われた。積雪寒冷地のため、舗装のひび割れや継ぎ目から侵入した雨水や塩分により、劣化を促進する可能性があるため、再劣化を生じさせない適切な対策が重要である。

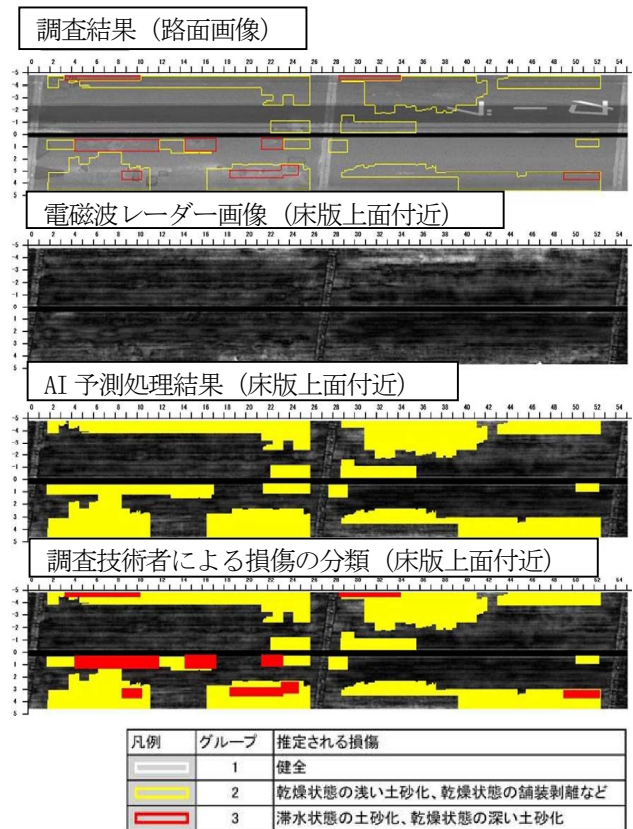
図-4 非破壊調査結果

車両前方に搭載したラインセンサカメラによる舗装表面の連続写真、計測波形の平衡面コンター図と損傷程度を3グループに区分した結果を図-4に示す。非破壊調査の結果では、上り線A1-P1間にグループ3が多く分布している。定期点検においても上り線A1-P1間に路面損傷が多く確認されていたことから、舗装下の損傷が進行している可能性が高いと推定された。

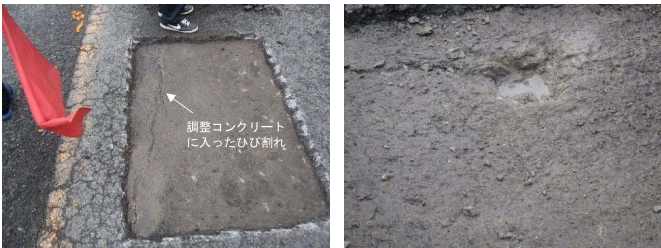
写-4 はつり調査状況

調査結果を写-4に示す。車道部舗装を撤去したところ、調整コンクリートは湿潤状態であり、ひびわれも確認された。また、ひびわれ部を30mm程度はつり取ったところ、ひびわれ内部から水が噴出し、調整コンクリートとポステンT桁境界面に滞水している状況が確認された。

下鹿田橋は積雪寒冷地に位置して、路面が水や融雪剤のさらされる期間が長いこと、舗装の劣化が進行しやすい状況にある。橋面防水や排水設備が設置されていないため、舗装下に滞水した雨水は劣化を促進し、新たな舗装ひびわれの発生要因となったと推察される。

下鹿田橋は橋面防水が施工されていないためウレタン樹脂系の橋面防水による対策を行う。舗装下に浸水した雨水を速やかに排出することが床版の長寿命化に有効であるため、導水パイプと水抜きを追加設置する。

劣化した舗装および調整コンクリートは撤去し、打替とする。また、調整コンクリートの最小厚は50mmとする。

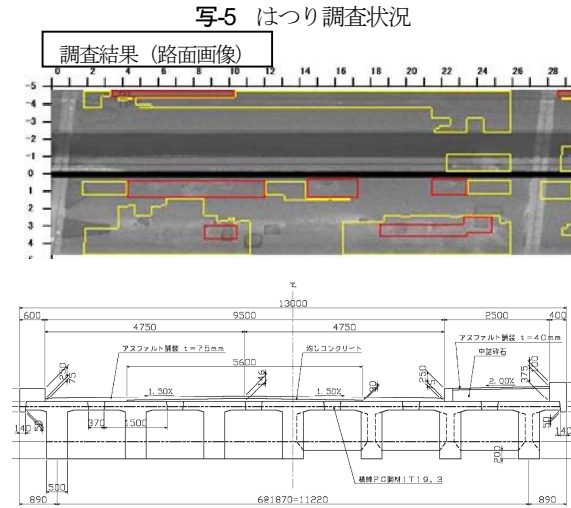
図-6 竣工時の調整コンクリート設置範囲

調整コンクリートは竣工時に最小厚30mmで設計されているが、最新の設計便覧では50mmを最小厚と規定されている。設計基準強度18N/mm²の調整コンクリートの打設は可能であるが、モルタル成分が多くなり弱点となりやすい。最小厚30mmとなる位置は、走行する大型車のダブルタイヤの載荷位置に近接している。大型車混入率が20%程度と比較的高くなっており、一般的に舗装へのダメージは走行車両の輪荷重の4乗に比例するとされる¹⁾

主桁や床版下面は健全であるのに対し、車線外側の舗装劣化が先行した要因は、大型車輪荷重による調整コンクリートまたはアスファルト舗装の疲労損傷があったと
