伊古木高架橋の補修について

近畿地方整備局 紀南河川国道事務所 田辺国道維持出張所 (〒646-0024 和歌山県田辺市学園24-17)

本稿は塩害環境下で腐食が発生している鋼部材に対して当て板補修を行う予定であったが、腐食が更に進行しており、当初設計の当て板では施工が不可能であったことから、橋梁ドクターによる助言を踏まえたうえで現状の損傷状況に適合する補修方法に見直す事とした。今後、同様の損傷が生じた場合の参考例として、今回の事例を紹介するものである。なお、現在見直し後の補修対策結果を基に令和5年6月中に補修工事を終える予定である。

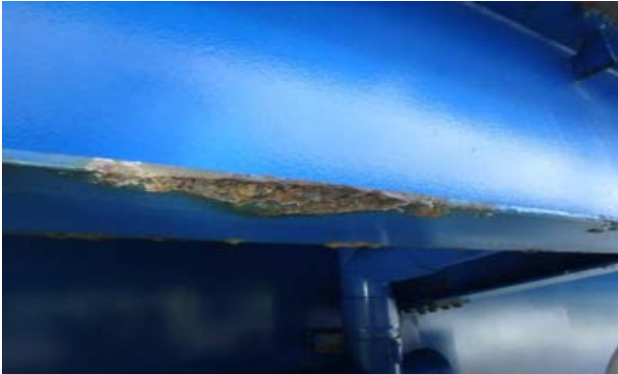
写真2

本橋は2013年に3種ケレンで塗り替え工事が実施されていたが、5年経過した2018年の橋梁定期点検にて、上部工の鋼橋部分に腐食が見られた。特にランプ部の山側縦桁フランジには断面欠損を伴う腐食（写真2、3）が発生しており、対策区分はC2判定（表1）であった。その点検時の損傷状況を踏まえて2022年に当て板及び1種ケレンの塗り替えの補修工事を行うことにした。

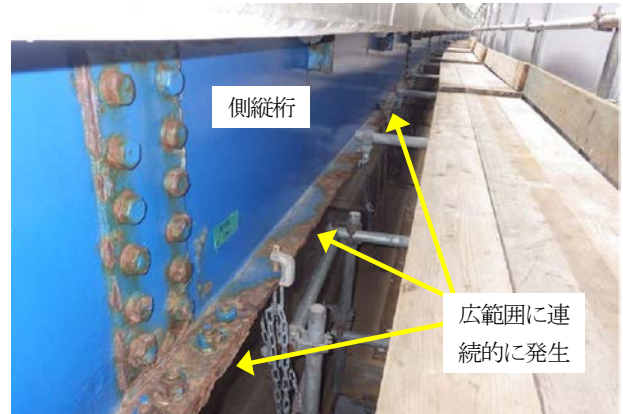
写真4

当初設計の手法で2022年に補修工事を進めたところ、2018年の点検時から更に腐食が進行しており、当て板を設置する下フランジには断面欠損部が連続的に発生している状態であった。（写真4、5）

しかし、今回のように連続的に腐食断面欠損が生じていると、以下の理由から当初設計の当て板が困難となる。

- a) 鋼材が腐食，断面欠損し，表面に凹凸が存在すると摩擦接合にならない。
- b) 摩擦接合に必要な健全部が少なく。
- c) 少ないながらも健全部まで部材を伸ばすと1部材が長くなり，重量が増加することから，桁下における人力作業が困難となる。
