# 室生ダム管理用水力発電設備の障害復旧と 早期異常検知に向けた取り組み

舟瀬 周太<sup>1</sup>・牧野 浩二<sup>2</sup>

<sup>1</sup>水資源機構 木津川ダム総合管理所 室生ダム管理所 (〒633-0315奈良県宇陀市室生大野3846)

本稿では、今回の増速機障害時における異常検知システムの振動データ分析、監視機能の見直し及び増速機更新後の振動状況等について報告するものである。

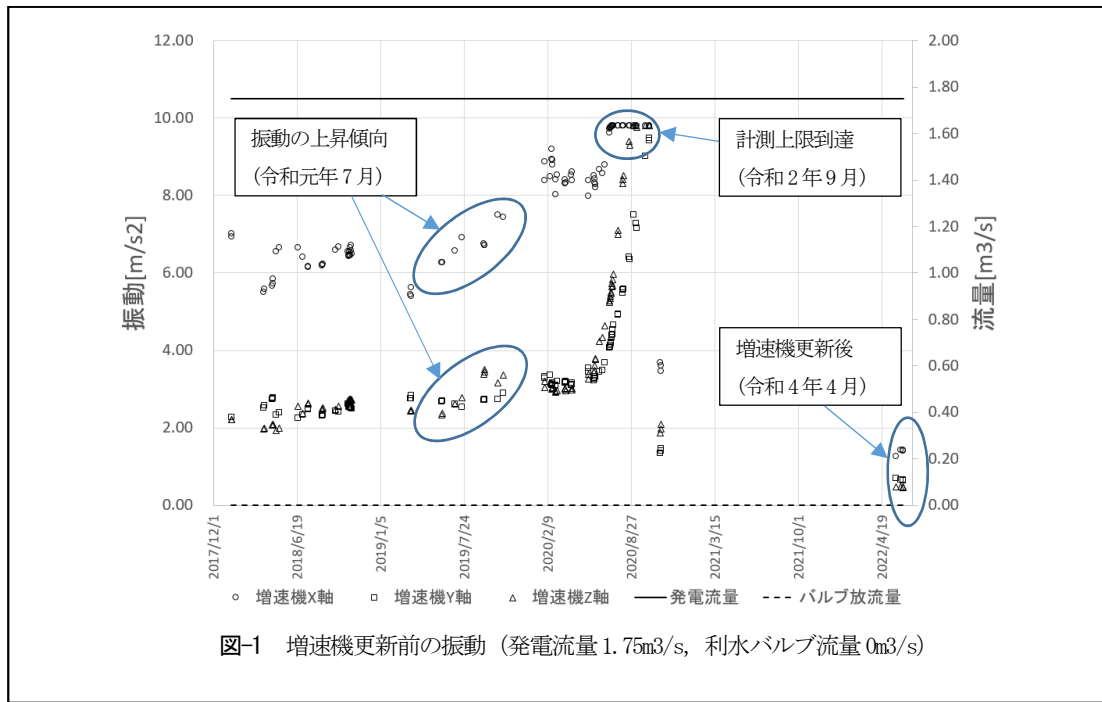
図-1 増速機更新前の振動（発電流量1.75m³/s、利水バルブ流量0m³/s）

各装置の振動の変化は発電流量だけでなく利水バルブ流量の影響も受けるため、振動と関連性がある流量に条件（発電流量1.75m<sup>3</sup>/s、利水バルブ流量0m<sup>3</sup>/s）を設定しその条件下での振動値の変化を図-1にまとめた。

増速機の異常振動は令和2年9月に発生したが、過去のデータを遡って確認したところ、令和元年7月頃から増速機の振動が上昇傾向であったことが確認された。以降、緩やかに上昇を続け、令和2年7月には増速機振動X軸、9月には増速機振動Z軸が計測上限である 9.80m/s<sup>2</sup> に到達し、それ以上の振動値変動が確認できない状況となっていた。

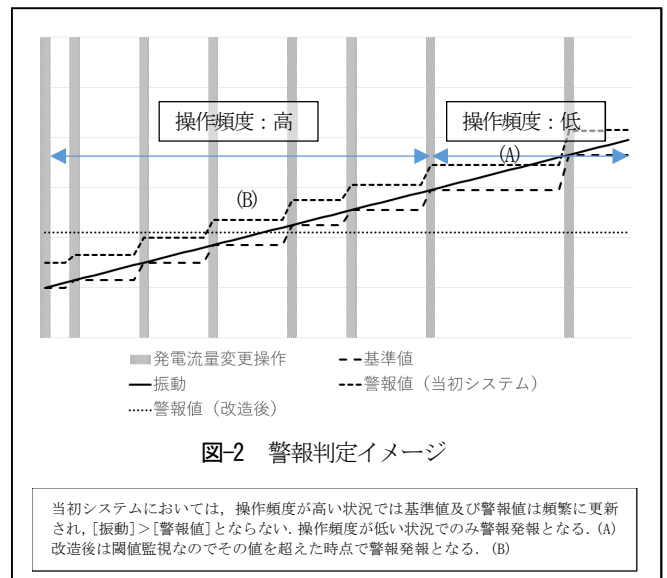
図-2 警報判定イメージ

結果として緩やかな振動の変化は異常値として検出されない状態にあった。警報判定イメージを図-2に示す。また、振動の計測上限が 9.80m/s<sup>2</sup> であったために実際の振動値が大幅に計測上限を超えていたにもかかわらず異常振動としての検知が出来ていなかった。

当初システムにおいては、操作頻度が高い状況では基準値及び警報値は頻繁に更新され、[振動]>[警報値]とならない、操作頻度が低い状況でのみ警報発報となる。(A) 改造後は閾値監視なのでその値を超えた時点で警報発報となる。(B)

この改造により、同様の事象が発生しても早期に異常検知ができるように対応した。

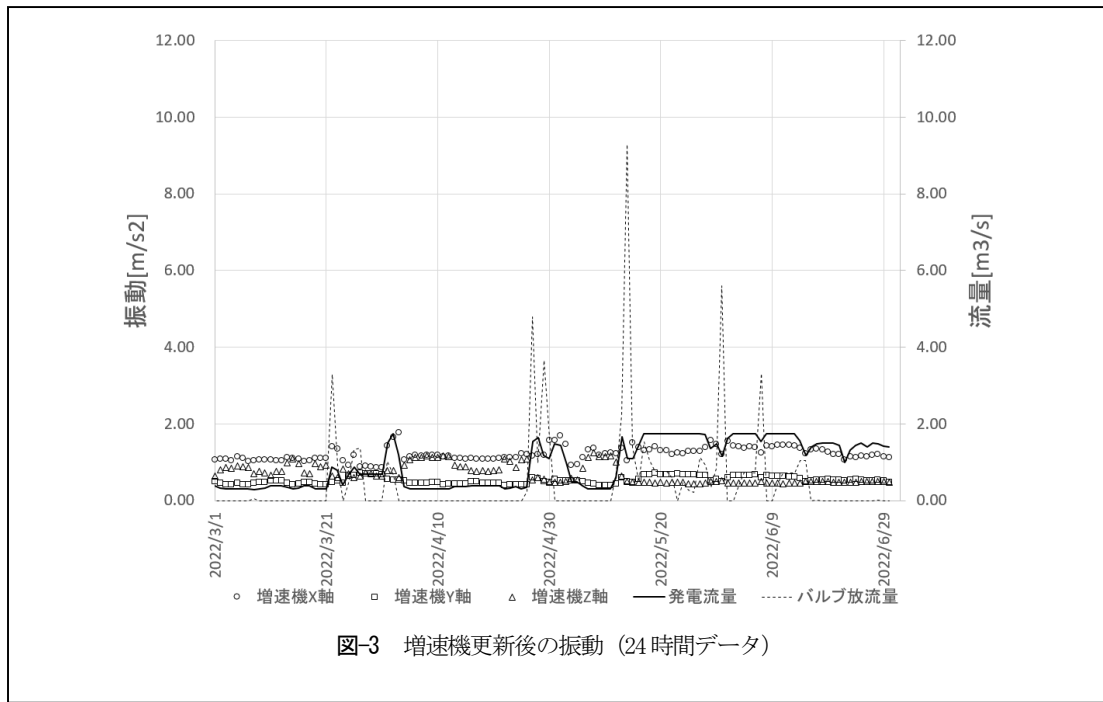
図-3 増速機更新後の振動 (24時間データ)

増速機更新後の振動データを図-3に示す。増速機更新後の各振動値は発電および利水バルブの様々な流量条件においてもおおむね 2.00m/s<sup>2</sup> 以下の値に改善され、記

録が残っている平成29年7月以降、最も低い水準で安定したものとなっている。

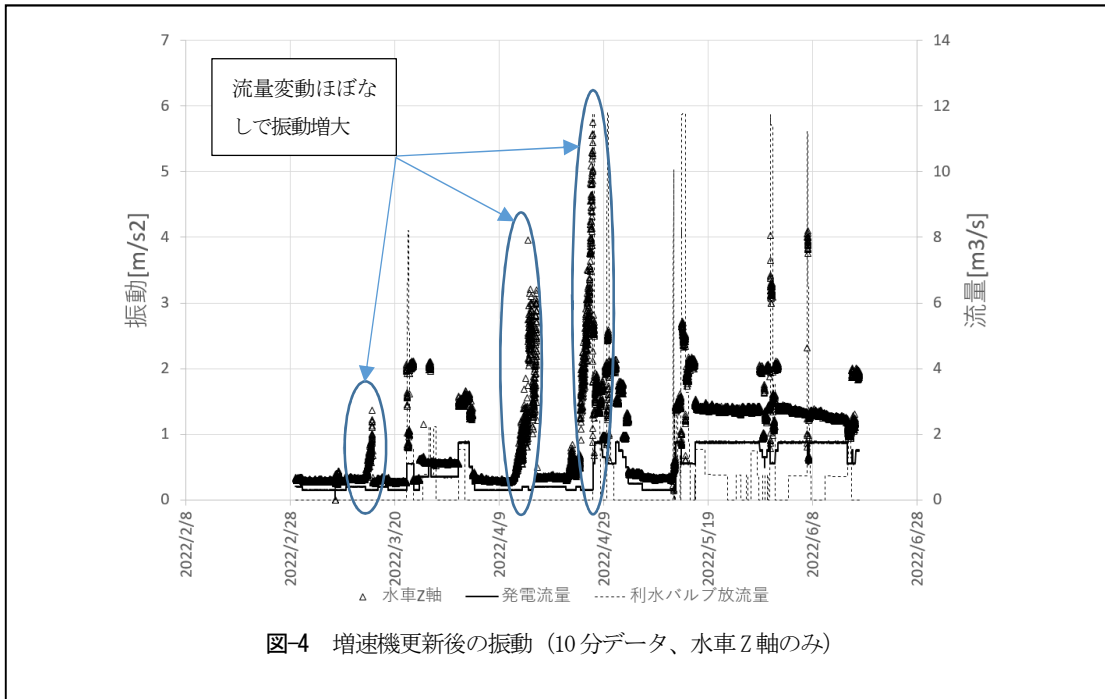
年月日を横軸として発電流量・利水バルブ流量・水車Z軸振動をグラフ化したものを図-4に示す。流量の変動に伴い振動も変動すると概ね想定していたとおりであった。しかし、流量がほぼ変化していないにもかかわらず振動が上昇することがあることも確認された。一時的なものであり、設備の異常等ではないものと判断できる。

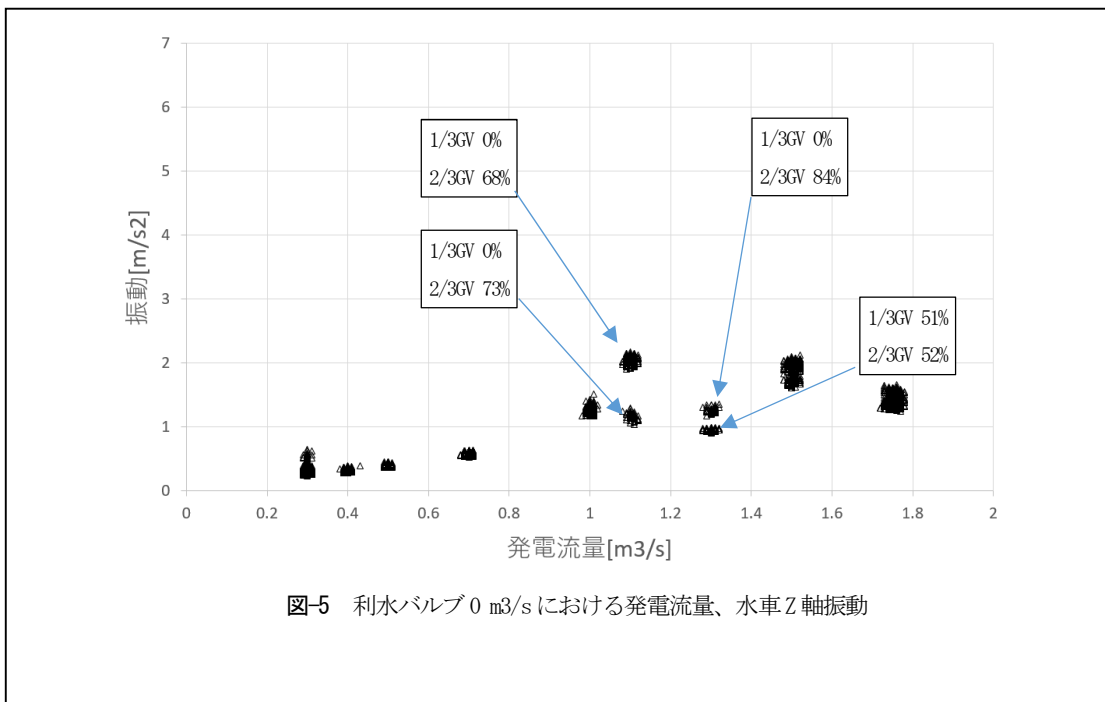
利水バルブ流量が0m<sup>3</sup>/sのときに限定して発電流量に応じた振動をグラフ化したものを図-5に示す。グラフ上では振動はある程度の塊となって表示されているが、これは発電流量及び利水バルブ流量の同一条件下における振動で概ね近い値になることを示している。また、流量の変動に比例して振動が小さくなる箇所も存在することが確認された。発電流量1.1m<sup>3</sup>/s及び1.3m<sup>3</sup>/sでは塊が2つ現れているが、これはガイドベーンの開閉状況が異なるため発生したものである。当該水車は1/3GVと2/3GVの2つのガイドベーンを有するクロスフロー水車であり、各ガイドベーンの開度によって水量を制御している。発電流量が同じであってもガイドベーン開度が異なる状況が存在し、結果として振動も異なることが確認された。
