凍害によるコンクリート二次製品の損傷について（報告）

杉若 圭一郎¹・齋藤 明宏²

本稿はその損傷について、現況調査及び対策について試験施工を行ったので、その結果を報告する。

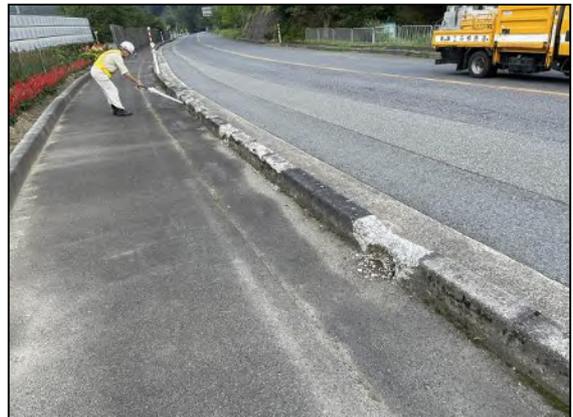
図-3 八井谷でのスケーリング発生状況

歩車道境界ブロックのスケーリングが進行し、崩壊が進むブロックが散発的に発生している。なお、凍害による崩壊が進むブロックと、そうでないブロックの間で融雪設備や道路勾配、車からの損傷などの差はない。

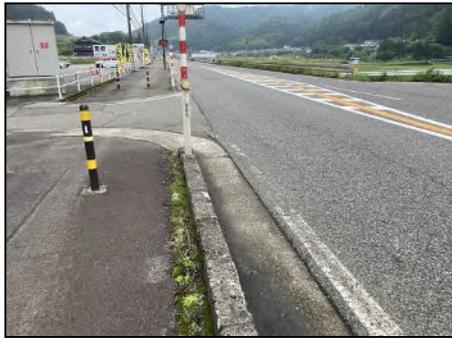
図5 大糠でのスケーリング発生状況

ここでも、歩車道境界ブロックのスケーリングが進行している箇所が散発的に見られる。

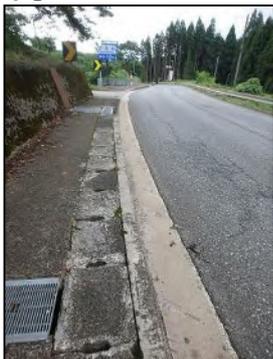
図7 黒田でのスケーリング状況写真

ここでは歩車道境界ブロックよりも側溝のコンクリート蓋のスケーリングが発生している状況である。なお、本箇所のコンクリート蓋は無筋と思われ、鉄筋の腐食等は見られない。

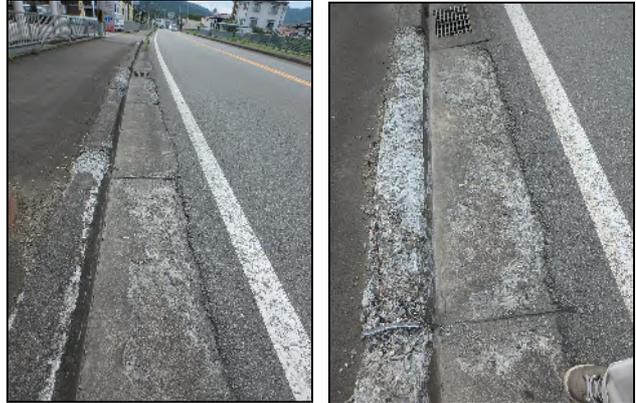
図8 宮田での一リング発生状況

この地点では1984年に道路工事が行われており、供用開始から39年程度が経過している箇所である。ここではL型側溝ブロックにスケーリングが発生している。

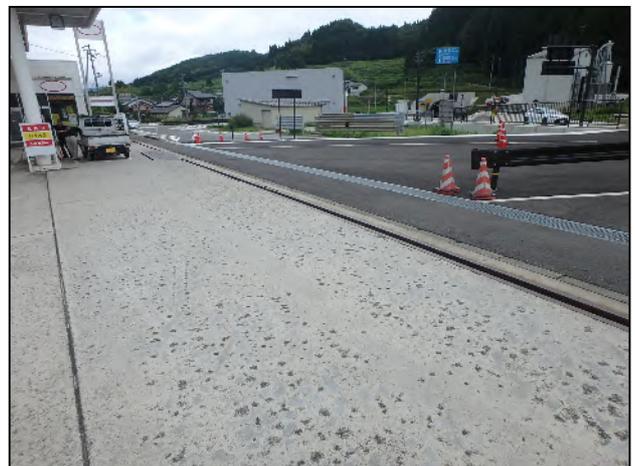
図10 黒田でのポップアウト発生状況

コンクリートの平面上に直径2～4cm、深さ1～2cmの凹みが発生している。

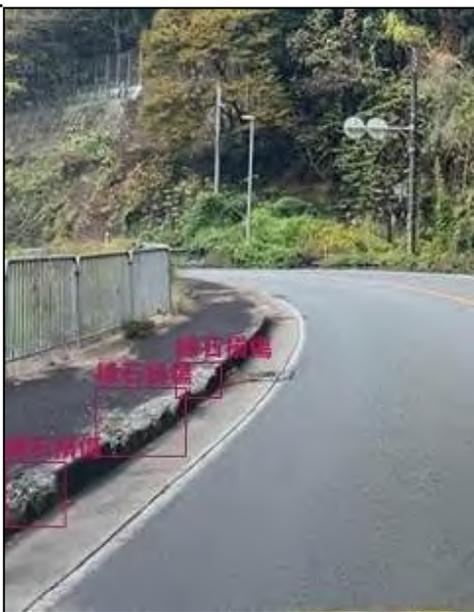
図-12 AIによる損傷状況の認識結果

このような損傷箇所を70.8kmの管理総延長に対して285箇所を拾い上げ、台帳化することができた。

現状のAIの問題点として、AIでは縁石の異常を検知するところまでで、凍害と擦過損傷の違いまでを判別することはできない。

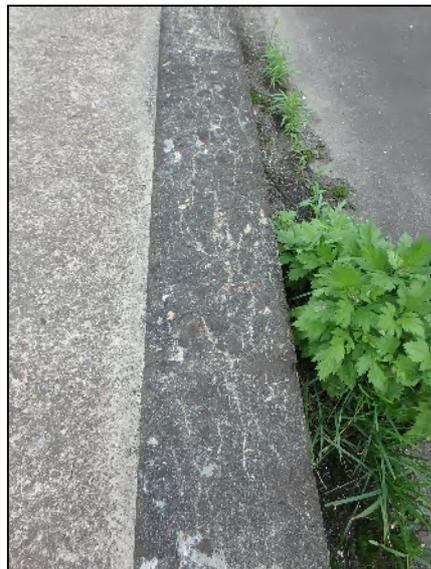
図-13 進展期のスケーリングによる劣化状況

本稿では劣化期のスケーリングについて報告したが、図-13に進展期、図-14に加速期のスケーリングの例を示す。
