木ノ川高架橋におけるひびわれに対する 最終報告について

木ノ川高架橋は、国道42号那智勝浦新宮道路にあり、供用後まもなく、上部工のコンクリートひび割れ損傷が確認された。本報告では、補修・補強の概要およびその後の木ノ川高架橋の現状を述べ、今後の橋梁設計に向けての留意事項について述べる。

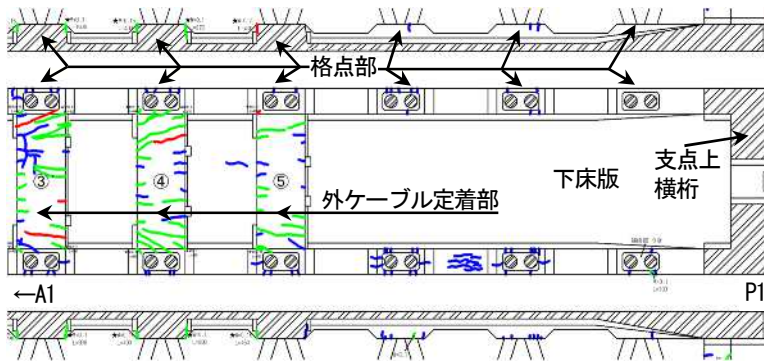
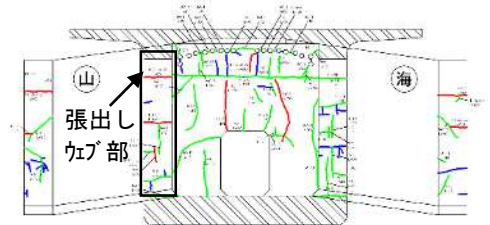
図-3 上部工における代表的なコンクリートひび割れ状況 (第1径間を代表として示す)

本橋上部工における特徴的な損傷はコンクリートひび割れであり、代表的な発生箇所は外ケーブル定着部、格点部、支点上横桁部である。桁内の状況と各部の名称を写真-1に、代表的なひび割れ状況を図-3に示す。

竣工直後には少なくとも顕著なひび割れはなく、供用後の作用によりひび割れは顕在化したと思われた。調査によれば、無応力状態から確認されているひび割れ状況を引き起こすような大きな作用が供用後に生じた可能性は低く、竣工直後に内在していた応力に、種々の荷重による応力(温度差・温度変化、活荷重等)が加わることによって、ひび割れの多くは発生したと考えられる。

- ・ひび割れの発生・進展が顕著な部位・部材では、死荷重時の引張応力が比較的高いレベルにあることが確認され、温度差・温度変化の影響により死荷重時の引張応力を助長させることが確認された。
- ・多くの部位では活荷重がひび割れ挙動に与える影響は、温度差・温度変化が与える影響より小さいが、横桁張

【下床版上面のひび割れ状況(A1～P1の一部を抜粋)】

【支点上横桁のひび割れ状況(P1橋脚起点側面)】

- ①耐久性能確保のため、現時点で生じているひび割れに対する補修は必須である。
- ②耐荷性能の確保のためには、橋全体の構造強化と、部材・部材毎の断面強化が考えられる。ただし、構造強化を伴う抜本的な対策は非常に大規模になることが想定されるため、部材毎の断面強化による対策を優先的に実施する。具体的には、ひび割れが多く発生している外ケーブル定着部と中間支点上横桁張出しウェブ部

- は死荷重の増加が少ない炭素繊維シート補強を行う。
- ③ひび割れが生じると致命的な構造欠陥となる可能性のある格点部への炭素繊維シート補強と、ひび割れが多数発生しており構造欠陥に繋がる懸念が考えられる中間支点上横桁本体へのコンクリート増厚補強を、予防保全の観点から行う。
- ④現時点(2018年3月)では、各部の応答を抑えて変状が進展しないことを目標とした対策を取るものの、採用する対策は橋全体の挙動を抑制するような抜本的な対策ではないため、ひび割れの進行・橋全体挙動の変化等についてモニタリングし、その効果を検証する。
- ⑤上記①～③の対策を行った上でモニタリングを行い、橋全体の構造強化対策はモニタリングの結果により実施の有無を判断するという段階的な対策とする。

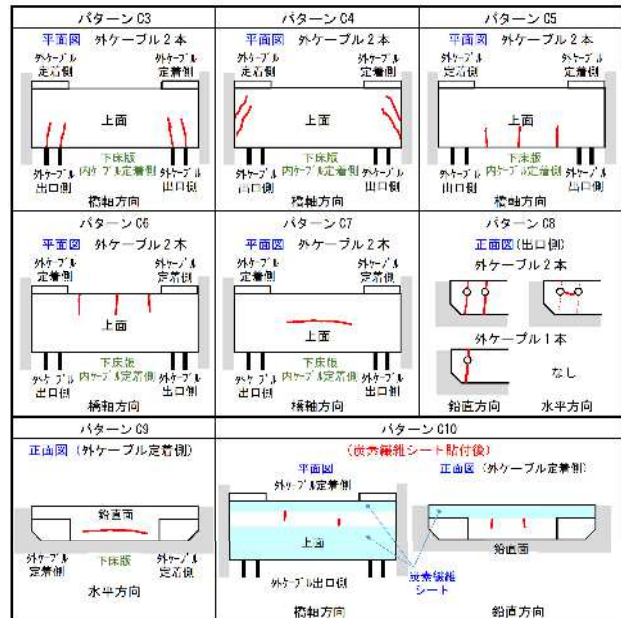
図4 外ケーブル定着部のひび割れパターン

その結果、外ケーブル定着部のコンクリート表面の一部にひび割れの進展や新たなひび割れパターン(図4: C9, C10)が認められたが、ひび割れ調査以外の7項目の計測結果から橋全体の耐荷性能低下の進行を示す兆候は認められず、部材断面補強後は「橋全体の耐荷性能低下の進行を抑止する」という初期の目標が達成していると考えられることから、今後は道路橋定期点検要領に基づき管理していくことを基本とする決定がなされた。ただし、本橋の特殊性を鑑み、3点の留意事項が挙げられた。

- ①死荷重時に引張応力が高いレベルにあると想定されたひび割れ(パターン C3, C4, C5, C8) → 炭素繊維シート補強済
- ②死荷重時の引張応力は①より小さいが温度変化・温度差の影響によりそれが助長されたと推定されたひび割れ(C6, C7) → 一部で炭素繊維シート補強済
- ③第6回検討会以降の新たなひび割れ(C9: 側面水平方向ひび割れ, C10: シート端からのひび割れ)

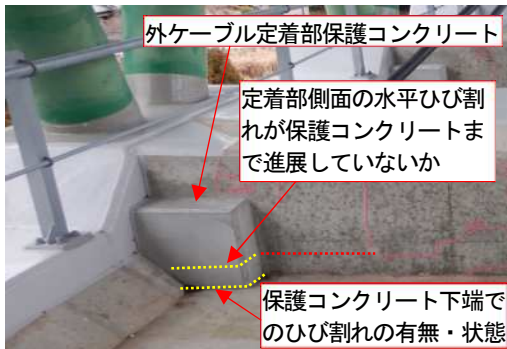
a) 外ケーブル定着部(外ケーブル定着側)

- ①補修補強工事以降で、初期状態の記録が必要な箇所のひび割れ調査を行い、ひび割れ状況図を作成した(ケーブル定着部保護コンクリート部、中間支点上横桁コンクリート増厚部、下床版上面)。
- ②外ケーブル定着部側面の水平方向ひび割れがケーブル保護コンクリートや下床版縦桁に進展していないこと、保護コンクリート下端部の水平方向にひび割れが生じていないことを確認した。下床版格点部付近の断面急変部における炭素繊維シート下側では2箇所で0.1mm未満のひび割れが認められた。
- ③外ケーブル定着部における2022年2月からのひび割れの経時変化として、幅0.1mm以下の新たなひび割れの発生や既存ひび割れの延長・幅の進展を11箇所の定着部で確認した。いずれもこれまでと同様なひび割れパターンであり新たなひび割れパターンは認められない。

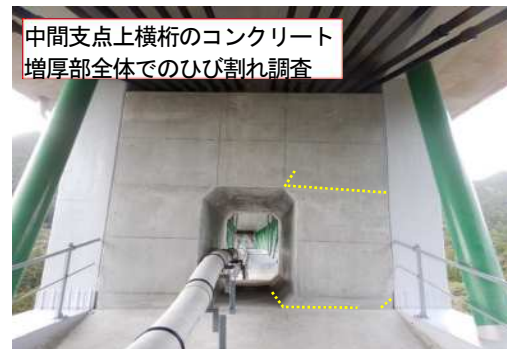
d) 中間支点上横桁

- ①初期状態調査で新たに記録したひび割れ調査箇所の経時変化として、外ケーブル定着部保護コンクリート部では2箇所の保護コンクリート部で幅0.1mm未満の新たなひび割れが確認された。中間支点上横桁コンクリート増厚部では最大0.15mmの新たなひび割れが認められたが既存ひび割れの進展は認められなかった。下床版格点部付近の断面急変部におけるひび割れは進展していないことを確認した。
- ②初期状態調査時にひび割れが確認されなかった、外ケーブル定着部側面の水平方向ひび割れがケーブル保護コンクリートや下床版縦桁への進展がないこと、保護コンクリート下端部の水平方向ひび割れが生じていないことを確認した。
- ③外ケーブル定着部における初期状態調査からのひび割れの経時変化として、幅0.1mm未満の新たなひび割れの発生や既存ひび割れの延長を4箇所の定着部で確認した。いずれもこれまでと同様なひび割れパターンであり新たなひび割れパターンは認められない。
