# 柘榴5号線跨道橋下部工施工に伴う地下水への影響把握

京都府相楽郡精華町柘榴地区の山間部には地下水が豊富にあり井戸が多く農業用などに地下水が利用されている。柘榴地区では柘榴5号線跨道橋の設置が計画されており、橋梁下部工では掘削を伴う工種が含まれていることから、工事に伴う既設井戸の地下水位変動等が危惧される。本研究では、地下水位に留意して行った掘削工に着目し、施工前後の地下水変動を調査した。掘削を伴う工種を地下水位の最も低い渇水期に行ったことにより地下水への影響を最小限に抑えることができたと考えられる。

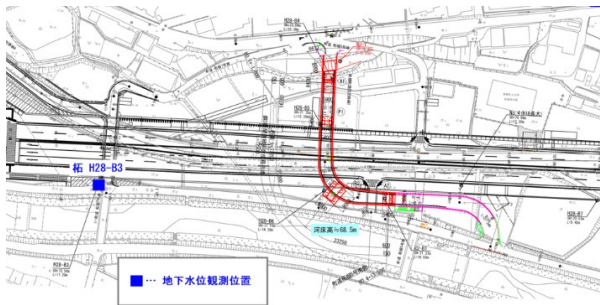
図 5 H28-B3 位置図

地下水位観測位置 (H28-B3) は地質調査ボーリング孔を水位観測に活用したものである。ボーリング削孔直後の孔内水位は地表面より-6.67 mであった。水位は徐々に上昇し、概ね孔口-4~6mの範囲で変動している。当該エリアの地下水位は夏場と冬場で水頭差が約1.5mに達し、夏場に高い傾向が見られる。

ボーリングを実施した2017年以降、地下水位は孔内水位が低くなる冬場の水位が-6m以下とならなかったことからボーリング直後に観測した孔内水位よりも1~2m上昇している可能性がある。また、地下水位の変動は降雨による影響を受けやすいことがわかる。

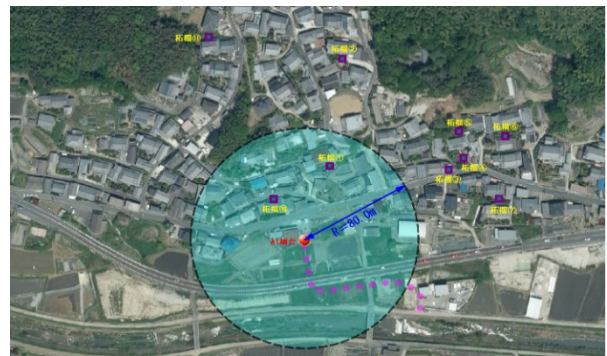
図 8 A1 橋台施工時影響範囲

A1橋台を中心とし、半径80mの円を描くと柘榴1、柘榴10の井戸が影響範囲に含まれる。

本研究では、柘榴1、柘榴10の2地点を下部工施工影響を確認するための地下水位観測地点とする。下部工事の中でも地下水位が計画より上昇した場合課題が考えられる地盤改良、鋼矢板土留め、杭基礎打設の施工前後の地下水位、水質に着目し、施工と地下水の変動との関係性について考察する。

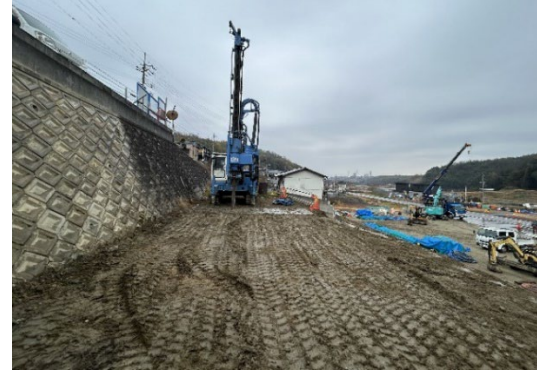
写真 3 地盤改良施工状況

地盤改良機で割付図の順番にセメント系固化剤を混ぜ込んでいった。地下水の湧出などはなかった。

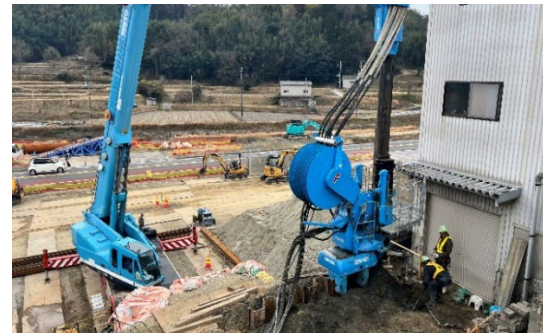
写真 4 鋼矢板圧入状況

はじめに矢板を入れる位置まで掘削した後、矢板を圧入した。掘削時、矢板圧入時ともに地下水の湧出などはなかった。

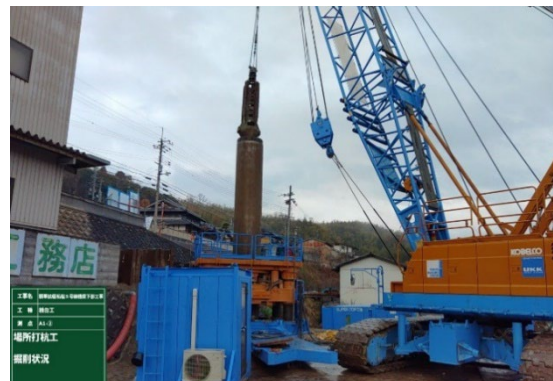
写真 5 杭基礎打設状況

ケーシングを圧入し、ハンマー掘削を行った。鉄筋籠立て込み後、コンクリート打設をした。掘削時には地下水の湧出などはなかった。

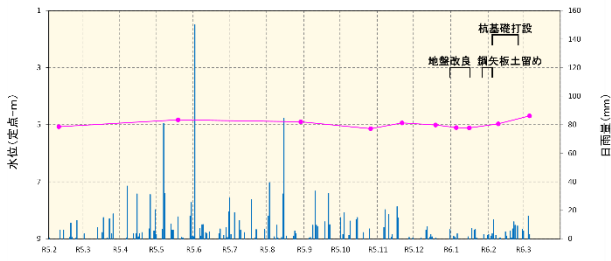
図 9 柘榴1 地下水位観測結果

柘榴1の2023年10月から2024年3月までの水位変化に着目する. 水位は地表面からほぼ-5mを維持している. 2024年3月など観測日前日に降水があった場合は水位が上昇している. 地盤改良, 鋼矢板土留め, 杭基礎打設を行っていた時期も施工前の水位と比較して大きな水位変動はない.

柘榴1, 柘榴10について, 地盤改良, 鋼矢板土留め, 杭基礎打設の施工期間中と施工前の水位を比較すると, 2地点とも水位はほぼ一定であり施工の影響を受けていないと考えられる. また, 観測日前日に降雨があった場合は水位上昇の傾向がみられることから降雨による影響は受けていると思われる. 本工事は例年水位の低下する渇水期に実施した. このため水位変動が小さかったといえる.

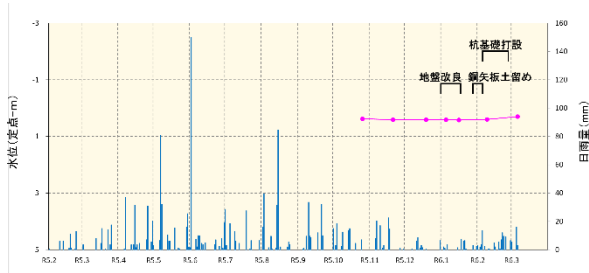
図 10 柘榴10 地下水位観測結果

次に, 柘榴10の2023年10月から2024年3月までの水位変化に着目する. 水位は地表面から-0.5mを維持している. 観測日前日に降水があった場合はやや水位が上昇しているがほとんど変動はない. 地盤改良, 鋼矢板土留め, 杭基礎打設を行っていた時期も施工前の水位と比較して大きな水位変動はない.

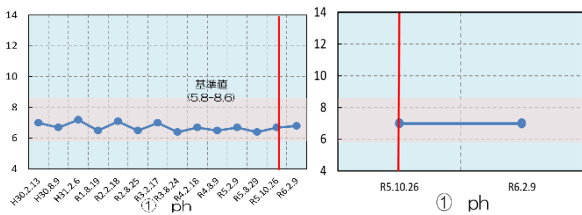
図 11 柘榴1 の pH 測定結果

多少の変化はあるもののpH値は一定であり, 施工前と比較して大きな変動は見られなかった. その他11項目についても工事施工前後で大きな変動は見られなかった.

また, 水質については, 多少の変化はあるもののpH値は一定であり, 地盤改良の影響が2024年2月末時点で地下水に及んでいるとは考えられない.
