一般国道169号(小口第二トンネル) 補修工事について

奈良県 県土マネジメント部 吉野土木事務所 工務第二課

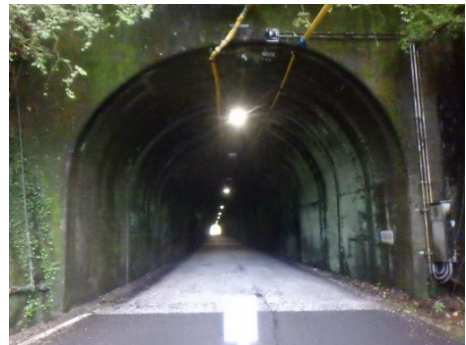
写真1. 小口第二トンネル坑口付近

奈良県吉野郡下北山村下桑原地内(図1)にある一般国道169号の小口第二トンネル(写真1)は2019年に実施した点検結果において、コンクリート片のはく落や漏水により利用者被害が懸念されるとして「早期措置段階」と診断されたトンネルである。本発表では、小口第二トンネルの補修工事の概要の紹介と共に、工事施工中、完了後の一般通行車両に対する安全な通行を確保するための検討や取り組みについて併せて述べる。

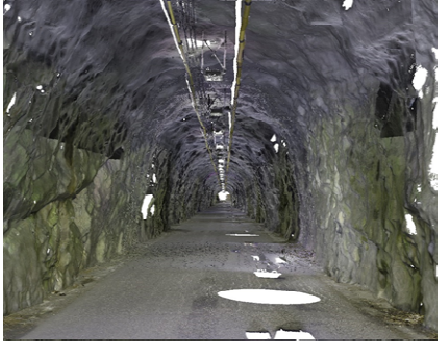
写真2. 小口第二トンネル内部

一般国道169号の小口第二トンネルは、完成年度1960年(63年経過)、延長271mの素掘りのモルタル吹付のトンネルであり、坑内の側面において凹凸が多く確認される。主な変状として、モルタル吹付のうき・ひび割れ・剥離(写真3)、漏水(写真4、5)及び測面への車両接触痕などが見られ、材質劣化対策(はく落防止対策)、漏水対策が求められた。

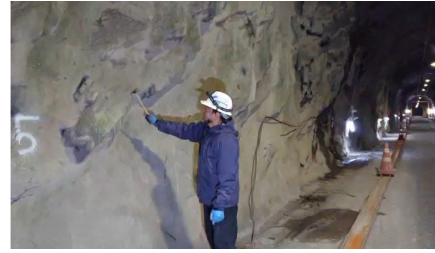
写真6. 打音調査の実施状況

工事着手前に調査、設計段階に求められた補修範囲と相違がないかを確認するための事前調査を行った。本工事では上記の内容の補修範囲の再精査を行うために目視に加え“うき”が想定される箇所では打音調査を行って想定される箇所を叩き、軽い音が鳴る箇所についてはうき(はく落)が新たに想定されるため、当初予定区間外でも、うきが想定される箇所は本工事での施工範囲をして追加で工事を行った。

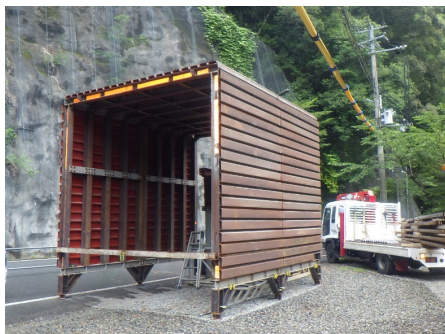
写真12. 車両防護のためのプロテクター

本工事では、各箇所既設モルタルの撤去後にモルタル吹付を行うため、工事直後においてトンネル天端付近からモルタルや地山が剥がれ落ちる可能性がある。そのため規制解除時において一般通行車両の安全確保の観点から、トンネル坑内にプロテクター（写真12、13）の設置を行った。

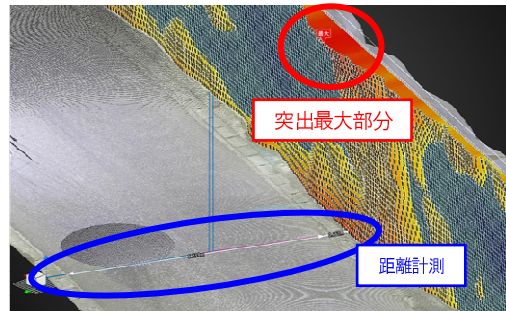
図3. 測量計測、概要図

小口第二トンネルは前段で述べた通り、坑内の側面部において凹凸が多くみられ、大型車両が通行する高さの側面での接触が思いがけない事故となる可能性がある。事故を未然に防ぐためにトンネル坑内の視覚的な対策として、設計段階において3D点群データを用いて、トンネル坑内の突出部の解析を行い、レーンマークの位置を検討した。

3D点群データにおいて、路面から高さ4.0m以内（大型車両の高さを想定）の範囲で、最もトンネル中心に向かって突出している点の解析を実施。採用断面の決定する。

断面（最突出部）の車道測定、側溝境界などを計測し、レーンマークの最適位置を決定している。

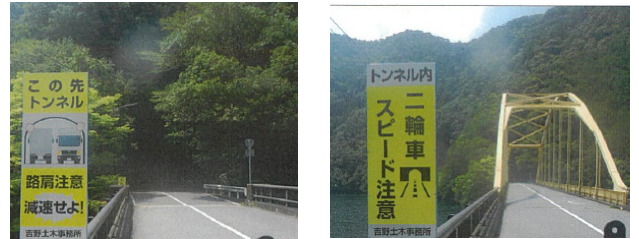
写真17. 注意喚起看板

小口第二トンネルでは側面の一部が道路の建築限界を犯している箇所があり、大型車両が対向する際に思いがけず側面へ接触する可能性がある。またトンネル坑内では視界が悪く、二輪車などがトンネル坑内の落下物に接触し転倒する恐れがある。坑内における事故を未然に防ぐための注意喚起を目的として、トンネル坑口付近に注意喚起看板(写真17)を設置している。
