主要地方道宇治木屋線^{じゅうぶざん}鷲峰山トンネル の施工について

京都府 山城北土木事務所 道路計画課 (〒610-0331京都府京田辺市田辺明田1) .

京都府南部の山城地域に位置する主要地方道宇治木屋線の鷲峰山トンネルは、複雑な地質構造における最適な支保パターンを選定するため、複数の先方探査技術やAI技術を用いた評価手法を取り入れ、工事における安全性・経済性の両立を図った。また、工事施工時に発生した事象を受けて、今後想定される断層破碎帯付近の体制充実を図るなどの取り組みを行った。

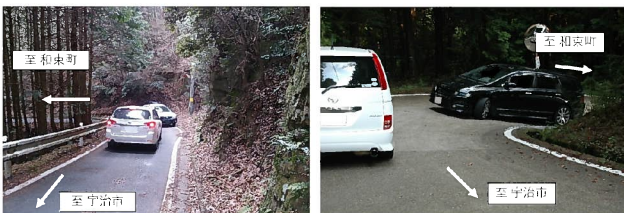
写真-1 大打峠の交通現状

事業区間である綴喜郡宇治田原町南から相楽郡和束町別所に至る現道(大打峠)区間の約3.6kmは、写真-1に示すとおり、道路幅が狭く、急カーブが連続しており、普通車の離合も困難な交通の難所(幅員5.5m以下が8割以上)であることから、図-1のとおり本区間をバイパス道路で結ぶことにより、安全で円滑な走行を確保する他、異常気象時における道路の信頼性向上や地域産業・観光の振興に寄与するものと考えている。また、整備中の新名神高速道路が綴喜郡宇治田原町内を通過し、新たにインターチェンジが設置される予定であることから、京都府南部地域のアクセス性が向上する他、京都・大阪・名古屋といった大都市との近接性が大幅に改善され、広域的な道路ネットワークの整備効果を京都府南部地域全体に波及させることが可能となる。

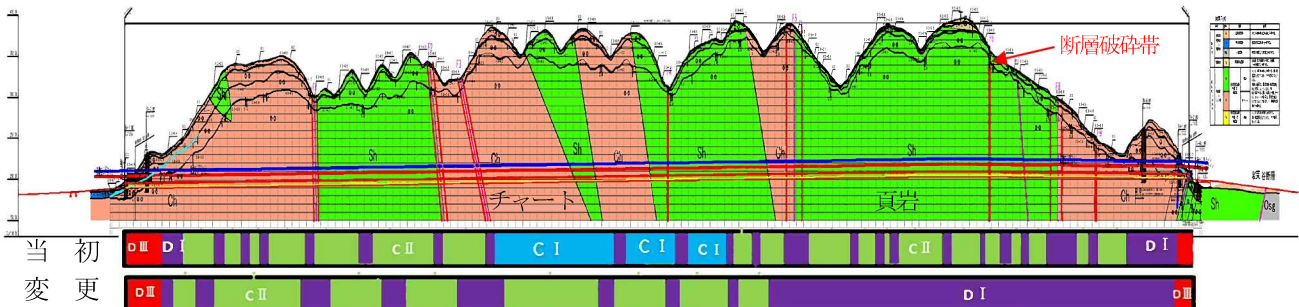
図-3 地質縦断面図及び支保パターン図

本工事の着手に先立ち、事前の地質調査として、①地表地質踏査、②坑口部におけるボーリング調査、③弾性波調査を実施した。これらの調査結果から、図-3の地質縦断面図のとおり、トンネル計画線沿いに断層破碎帯が計9箇所確認されており、トンネル掘削時の突発湧水や不良地山の出現による切羽崩壊、支保工の異常変状が生じるリスクが懸念された。

また本トンネルは、領家変成岩類丹波I型地層群に分類される頁岩とチャートで構成され、弾性波調査等の結果から支保パターンは、図-3の「当初」に示すとおり、CⅠ～DⅢで設計したが、実際は、頁岩の風化が進行し薄い片状に分離している箇所が広範囲に分布している等により、図-3の「変更」に示す安全性と経済性の両立を図った支保パターンに変更する必要が生じた。

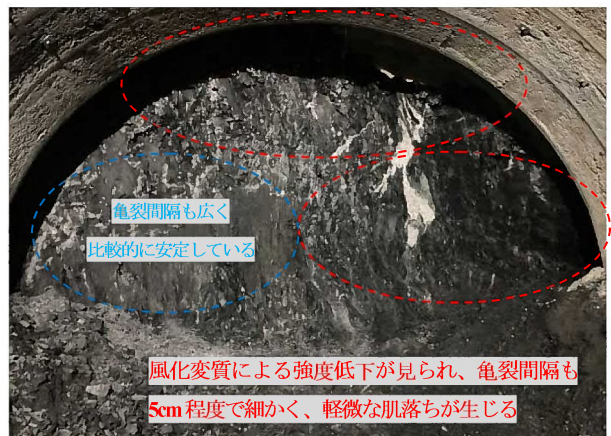
写真-4 切羽(TD489.1m)状況写真

実際の切羽は、**写真-4**に示すとおり、左肩部は亀裂間隔も広く比較的安定しているものの、天端部及び右肩部に風化変質による局所的な強度低下が見られ、亀裂間隔も5cm程度と細かく、軽微な肌落ちが生じる状況であることから、支保パターンは先方探査結果と同様、DIが妥当であり相関性が見られる結果となった。

また、延長方向においても実際の脆弱部は、約10m程度継続したことからも、一定の相関関係が見られる結果となった。

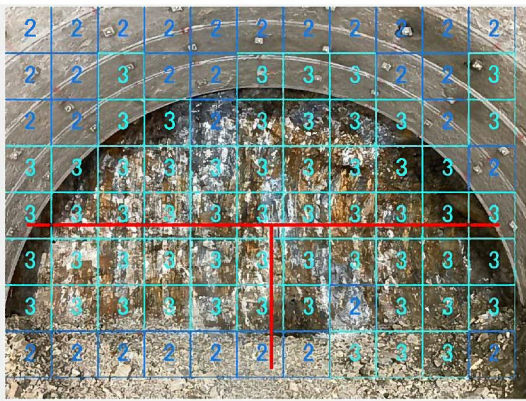
図-7 AI評価図

AIによる切羽評価システムと目視による評価を比較するため、AIによる切羽評価システムを活用せず、岩盤判定委員会を実施したところ、目視においても天端、左肩、右肩で、**図-7**と同様の評価「3」となり、相関性がうかがえる結果となった。

ただし、岩盤判定委員会との比較回数を重ねた結果、写真の角度や照度が起因し、亀裂間隔や圧縮強度の評価結果が目視とAIによる切羽評価システムに差が生じる場面があったことから、AIによる切羽評価システムを活用する上では、撮影時の照度基準や撮影距離・角度の基準を記したマニュアルを作成し、相関性が高い条件を前提とした上で、活用することが重要であると考えます。

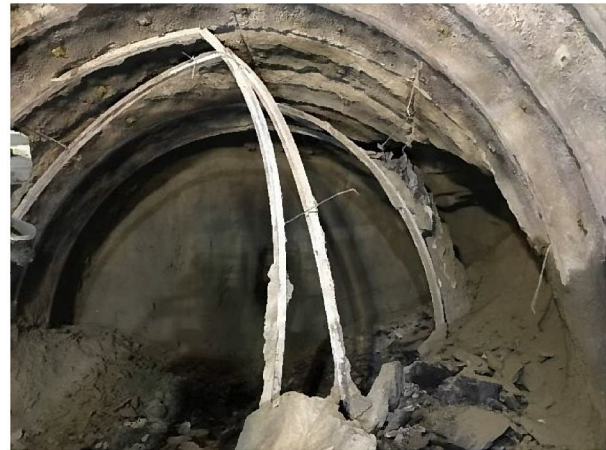
写真-5 支保崩壊状況写真

- ・崩壊箇所：TD457.3～460.9m地点
→断層破碎帯予定箇所-50m
- ・崩壊時の支保パターン：CII-b
- ・崩壊時の切羽状況：切羽安定、湧水なし、下半未施工
- ・崩壊規模：最大1.5mの右肩部からの土砂流出(**写真-5**)
- ・当時の状況：コソク作業時に作業員が既設支保工の押し出しが進行していることに気づき、作業員全員が切羽から退避。人的被害なし。

崩壊部の背面を対象とした追加ボーリングを実施した結果、**図-9**に示すとおり、崩壊箇所背面にDI相当となる弱層部が薄く介在していることが判明。崩壊原因は、断層破碎帯であるF1断層が想定よりも早期に出現し、かつ角度を持っていたことから、事前の先方探査では支保工背面部の弱層を見抜くことができなかった。

変状箇所のノンプリズム計測の結果、変状の進行がないことを確認したことから、崩壊箇所下半部の押え盛土を設置の上、崩壊箇所復旧（鋼アーチ支保工再設置、崩壊箇所の吹付充填、注入式フォアボーリングによる支保工背面地山の改良）を実施し、掘削の再開を指示した。
