国道178号（伊根町蒲入）法面崩壊による 通行止めの早期復旧について

中西 宏彰¹

¹京都府丹後土木事務所 道路計画課 (〒626-0044 京都府宮津市宇吉原2586-2)

2023年11月14日に国道178号（京都府与謝郡伊根町蒲入地内）において、道路法面が崩壊し、全面通行止めが必要となった。当該道路は第2次緊急輸送道路かつ京丹後市と伊根町を結ぶ唯一の幹線道路であることから、早期の通行止め解除が求められる路線である。本報告においては、崩壊発生から本復旧、通行止め解除までを約2ヵ月半という短期間に完了させた方法やその流れ、内容等について報告する。

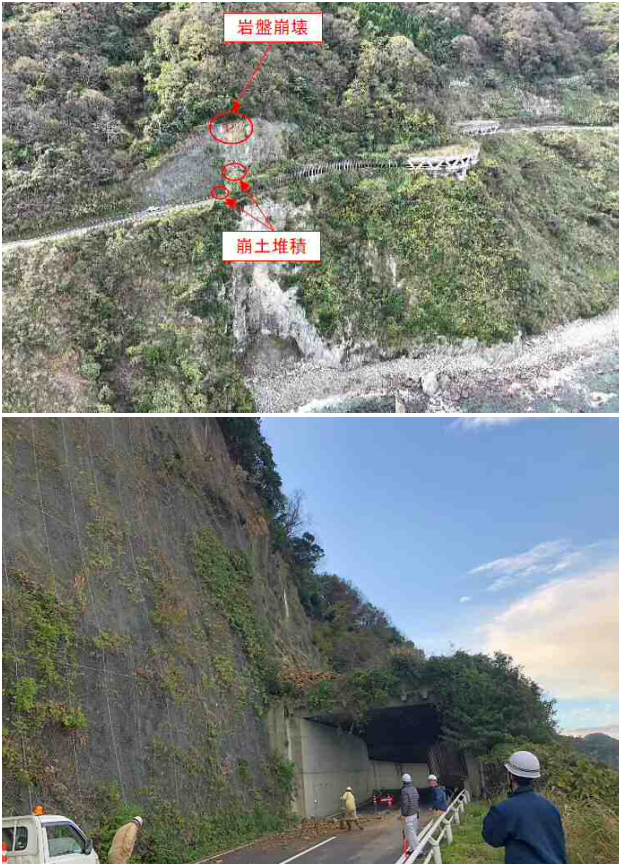
2023年11月14日14時頃、国道178号の伊根町蒲入地内において表層部分の岩盤が崩壊し、道路片側に堆積した旨、伊根町役場から通報があった。当所の対応として、すぐに施設保全課パトロール班及び緊急指定業者によって通行止め措置を行い、現地状況の確認を行った。崩壊の状況は写-1のとおり。

- ・現地は急峻な山地を切り開いた道路で、落石対策のためにロックシェッドや落石防護網が設置されている区間であり、潜在的に落石が起りやすい地形を有している
- ・ロックシェッド上方の吹付斜面にて小規模な岩盤崩落が発生
- ・崩壊規模は、幅約15m、高さ約10m、深さ約1m
- ・崩土はロックシェッド上が45m³程度、路面上が0.1m³
- ・ポケット式落石防護網工のポケット支柱(1基)及び横ロープアンカーピン(2箇所)の破損
- ・ロックシェッド、ポケット式落石防護網工で防護された道路山側法面での表層岩盤崩壊が発生
- ・ロックシェッドの防護効果によって大部分の崩土崩落を防護することはできたがポケット式落石防護網とロックシェッドのつなぎ目のところで一部の崩土が本線に崩落

写-1 法面崩壊の状況

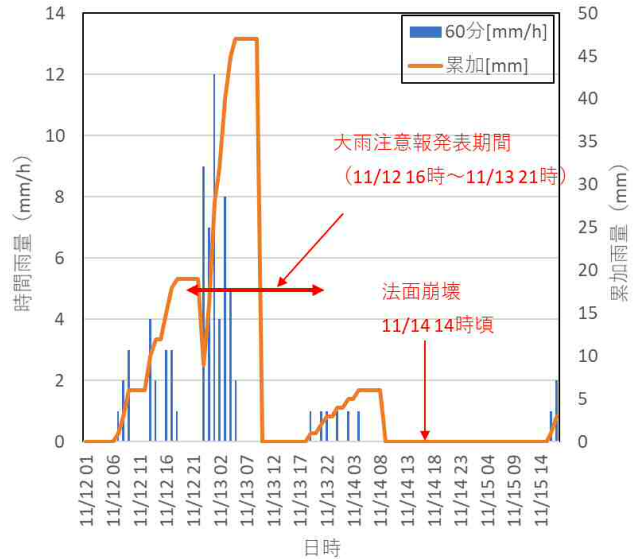
雨量状況を図-2のとおり崩壊日以前から整理したところ、崩壊所の近隣の雨量観測所(伊根観測所)では11月12日7時から雨の降り始めとなり、時間最大雨量は13日1時の12mm、累加雨量は47mm程度であった。13日19時から崩壊日時の14日14時までは時間雨量1mm程度が約2時間おきに観測されていたが、崩壊をもたらすような強くまとまった降雨は観測されず、災害復旧事業の採択の基準となる降雨(20mm/hまたは80mm/24h)までは至らなかった。なお、注意報の発表状況としては11月12日16

図-2 雨量状況の整理(11/12~15)

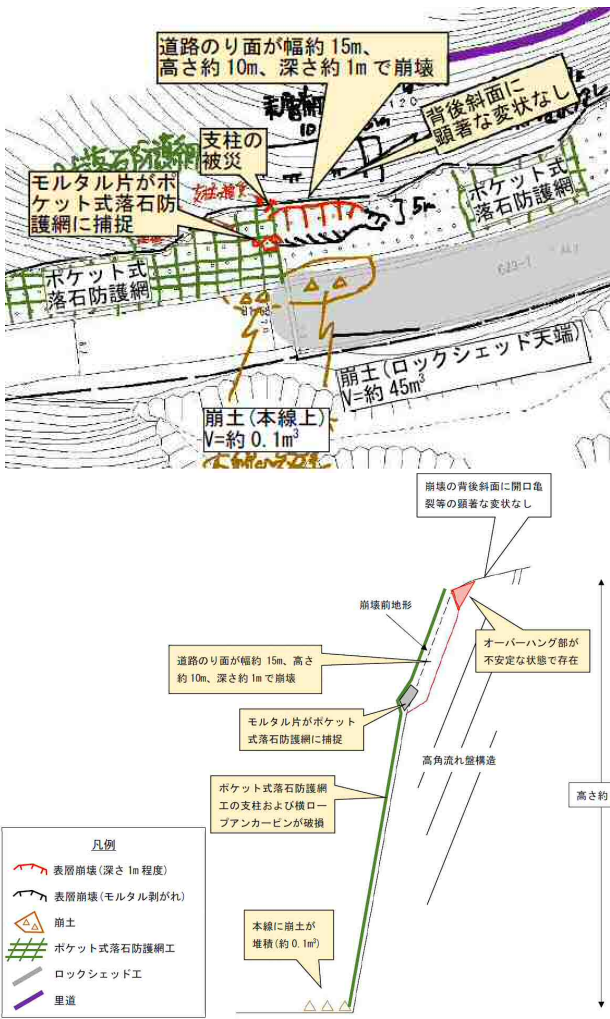
崩壊翌日の11月15日に設計コンサルタント2名による緊急調査を実施した。同時に、当課員3名が立会を行って確認した。調査結果のスケッチを図-3に示す。現地踏査時には当所からUAVを持参し、設計コンサルタントが希望する構図の現地写真の撮影を行った。現地踏査後には、当所にてWEB会議で本庁への報告や今後の復旧方針について打合せを行った。復旧の方針は以下の通りとした。

崩壊の頭部付近がオーバーハング状となっており、当該箇所の除去を行ったうえで、モルタル吹付を実施

崩土の堆積によって落石防護網が変形しており、かつ岩盤崩壊により支柱や横ロープアンカーピンが損傷しているため再設置が必要と考えた。なお、背後斜面に設置されている縦ロープアンカーピンは健全であることを確認した。

図-3 位置図と周辺の詳細図

①モルタル吹付

②落石防護網

- ・背後斜面に明瞭な開口・段差等の地形が認められず、層厚のある崩壊がただちに発生する可能性は低いこと
- ・下方にロックシェッド工が設置されており、二重の対策となること
- ・今回被災の主要因は、ロックシェッドと落石防護網工の間から土砂のこぼれ落ちであるが、被災斜面まで落石防護網を敷設することにより崩壊発生時にも崩土を法尻に誘導でき、本線まで到達する可能性は低いこと

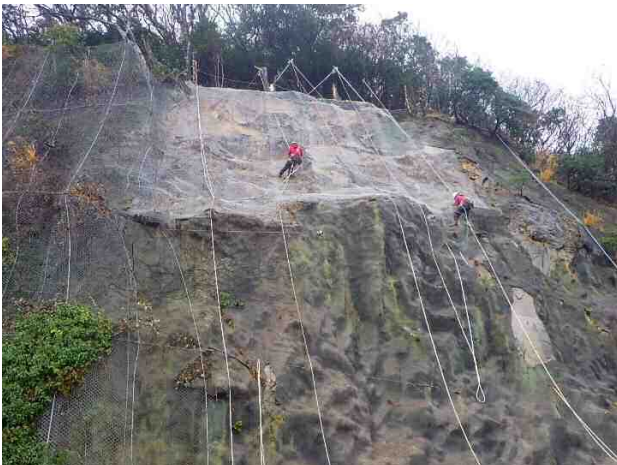
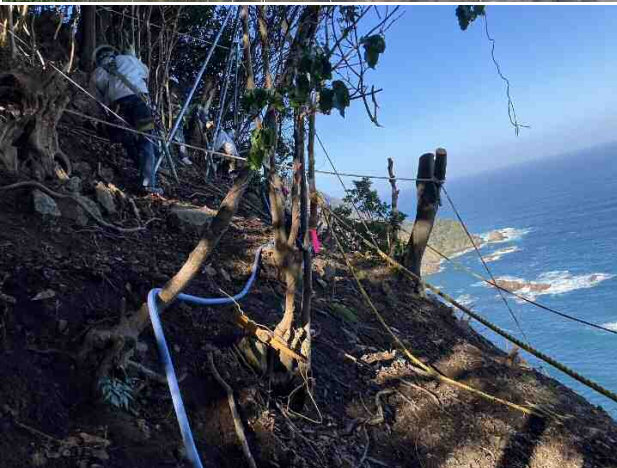
写-2 ラス張の状況

不安定土塊の除去は、ロープ作業にて作業員2名で実施した。ロックシェッド本体への影響を考慮し少量ずつ落下させ、大量に落下させないように留意しながら行った。概ね不安定土塊の除去が完了し、露岩している岩質の状況をハンマの打音で確認したところ、高い金属音を発し、風化もなく良質な岩盤であることが確認できた。その後、UAVによる現地測量を行い、地形の状況を把握した。測量後にはラス張とモルタル吹付を行った(写-2)。モルタルには凍結防止材及びナイロン繊維材の混和材を添加し、長期耐久性及を確保した。正月休み後、現地のパトロールを実施し、特に変状がないことを確認した。また1月1日に発生した能登半島地震による変状も確認されなかった。

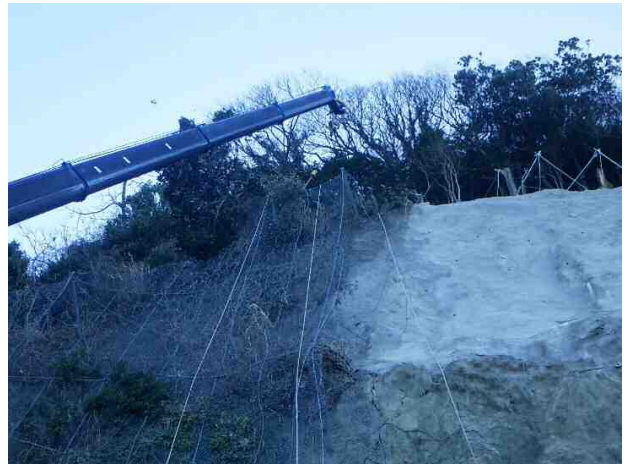
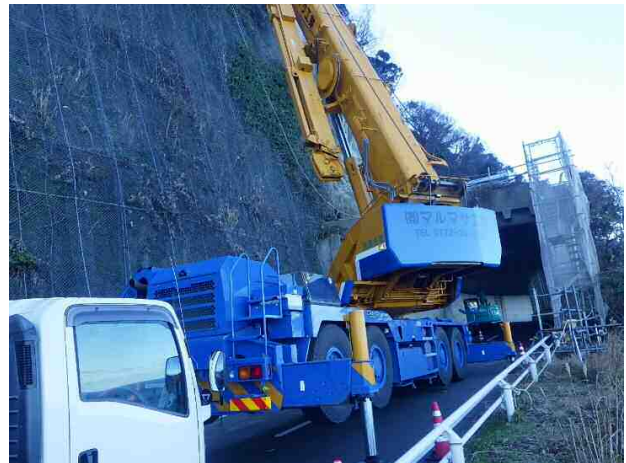
写-3 落石防護網の設置状況

ポケット式落石防護網の施工について、写-3に示す。高所のため70t吊ラフタレーンクレーンにて施工を行った。設置範囲は落石等が発生しても既存道路に影響を与えないようロックシェッド上部を縦断方向に約12m延伸

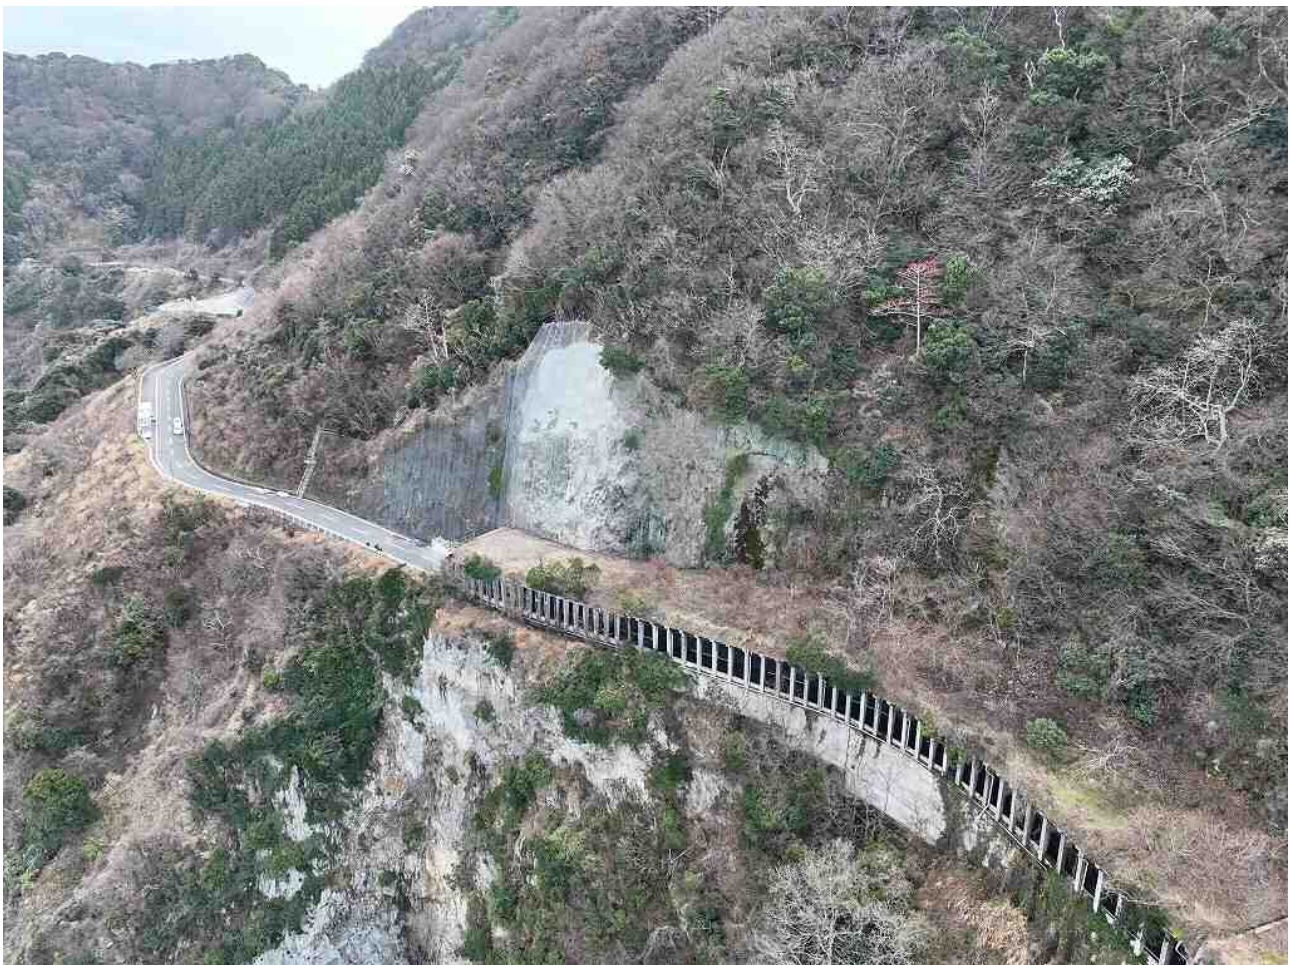
写-4 完成状況
